Przedmiotem opracowania jest obiekt mostowy w ciągu ul. Chopina nad rzeką Prosną w Kaliszu w tym ocena stanu jego konstrukcji nośnej.

Celem opracowania jest wykonanie **oceny konstrukcji nośnej wraz z niezbędnym zakresem robót mających na celu dalszą bezpieczną eksploatację** przedmiotowego obiektu.

Zakres opracowania obejmuje wykonanie ekspertyzy mostu w ciągu ul. Chopina, a w szczególności przegląd mostu, ocenę jego stanu technicznego oraz podanie warunków dalszej eksploatacji.

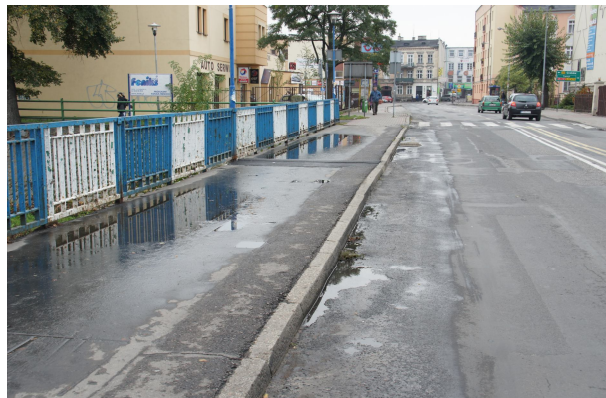
Nawierzchnia wykonana z asfaltobetonu jest ogólnie w nie najlepszym stanie technicznym. Stwierdzono miejscowe spękania w obrębie urządzeń dylatacyjnych oraz krawężników (rys.5). Dodatkowo nawierzchnia jezdni wykazuje znaczne nierówności w obrębie krawężników na dojazdach do obiektu (rys.6).

Rys. 6 Widok nawierzchni jezdni. Widoczne nierówności oraz spękania nawierzchni w obrębie krawężnika

1. Istniejącą nawierzchnię na obiekcie należy sfrezować. Do tego celu należy stosować frezarki drogowe umożliwiające frezowanie nawierzchni asfaltowej na zimno. Podczas frezowania nawierzchni bitumicznej na obiekcie należy kontrolować głębokość frezowania. W obrębie dylatacji nawierzchnię należy rozbierać ręcznie.
2. Rozebranie nawierzchni chodnika dla pieszych poprzez frezowanie.

1. Wykonanie warstwy ochronnej hydroizolacji stanowiącej jednocześnie w-wę wiążącą z asfaltu lanego 0/12,8 (warstwa szczelna).
2. Wykonanie warstwy ścieralnej jezdni np. z asfaltu twardolanego 0/12,8.
3. Wykonanie nawierzchni chodnika z żywic epoksydowych.

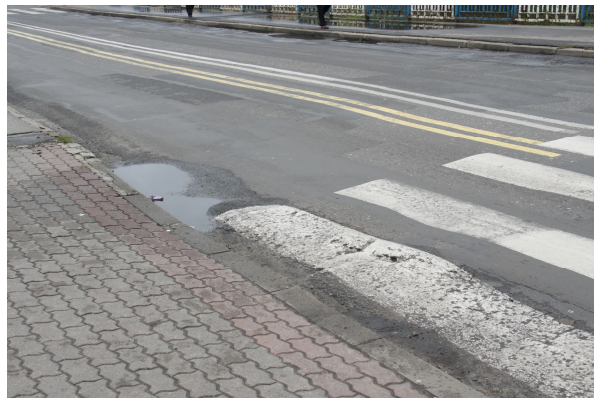
Rys. 7 Widok nawierzchni na dojeździe od strony ul. Wodnej. Widoczna znaczna nierówność w obrębie przejścia dla pieszych

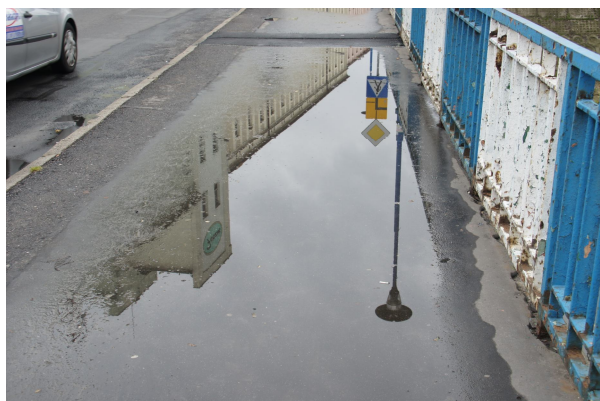
Ogólny stan techniczny nawierzchni chodników, wykonanych z asfaltu lanego jest niezadawalający. Podczas przeglądu stwierdzono nierówności podłużne i poprzeczne nawierzchni chodnika. Ponadto stwierdzone nierówności skutkują zastoiskami wody opadowej, co przyczynia się do dalszej degradacji konstrukcji nośnej obiektu (rys.7).

Rys. 8 Widok nawierzchni chodnika. Widoczne zastoiska wody opadowej

Na całej powierzchni chodników proponuje się zastosowanie nawierzchni z żywic epoksydowych z posypką mineralną. Materiały te powinny posiadać odpowiednie aprobaty techniczne o dopuszczeniu do stosowania w budownictwie mostowym.

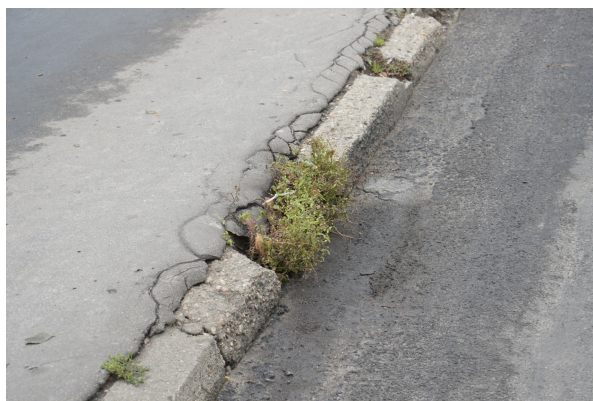
Stan techniczny krawężników betonowych jest ogólnie niedostateczny. Stwierdzono liczne ubytki w ciągłości krawężników jak również ich miejscowe uszkodzenia mechaniczne od poruszających się po obiekcie pojazdów (rys.8). W miejscach uszkodzeń i ubytków w ciągłości krawężników zaobserwowano wegetację roślin.

Rys. 9 Szczegół krawężnika od strony dolnej wody. Widoczne znaczne ubytki krawężników oraz wegetacja roślin

1. Rozbiórka krawężnika betonowego.
Istniejący na obiekcie krawężnik betonowy i kamienny należy zdemontować metodami mechanicznymi i ręcznymi.
2. Zerwanie istniejącej izolacji płyty pomostu.

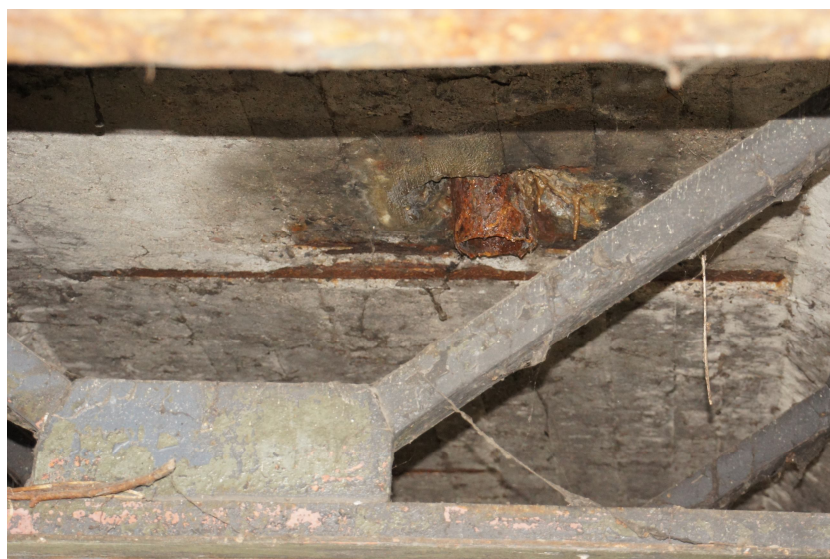
Stwierdzono zaawansowaną korozję rur spustowych odwodnienia (rys 9). zaobserwowane podczas oględzin nieszczelności skutkują niechybnie coraz szybszą degradacją pomostu jak i stalowej konstrukcji nośnej.

Rys. 9 Szczegół rury spustowej odwodnienia. Widoczna zaawansowana korozja żeliwnej rury spustowej oraz degradacja płyty pomostowej w obrębie odwodnienia

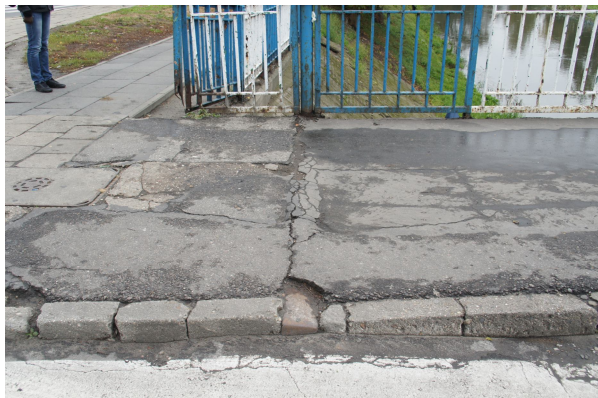
Stan techniczny urządzeń dylatacyjnych na przedmiotowym obiekcie jest ogólnie dostateczny. Stwierdzono miejscowe występowanie spękań nawierzchni bitumicznej w bezpośrednim obrębie urządzeń dylatacyjnych oraz ich zanieczyszczenie (rys.10).

Rys. 10 Widok nawierzchni chodnika w obrębie dylatacji. Widoczne liczne spękania nawierzchni

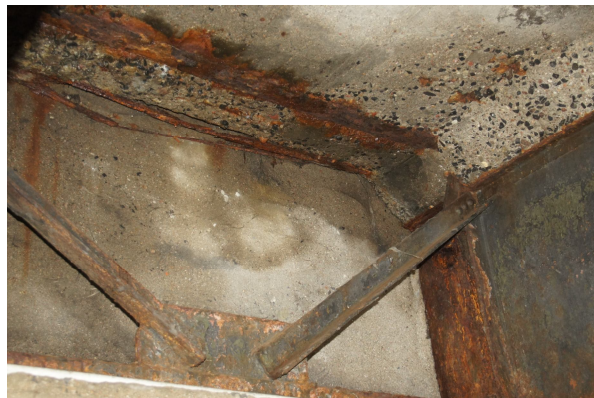
Ponadto podczas przeglądu urządzeń dylatacyjnych stwierdzono nieuszczelność dylatacji w przęśle nr 2 w obrębie przyczółka co skutkuje intensywną degradacją konstrukcji przyczółka oraz skrajnej poprzecznicy (rys.11).

Rys. 11 Szczegół przerwy dylatacyjnej w obrębie przyczółka od strony ul. Wodnej. Widoczna zaawansowana korozja dźwigarów głównych, skrajnego stężenia oraz korozja betonu

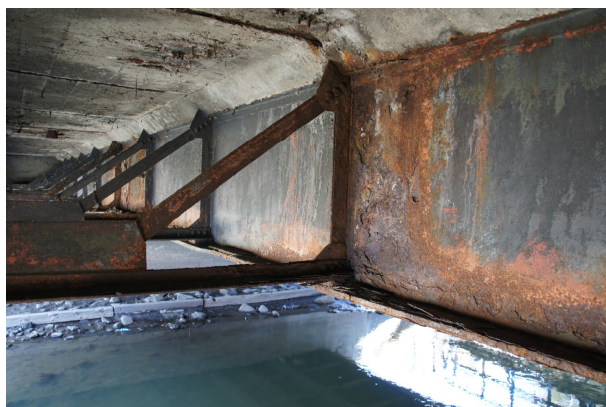
Po szczegółowych oględzinach konstrukcji dźwigarów głównych autorzy opracowania stwierdzają, że ich stan techniczny jest ogólnie zadowalający. Wątpliwości budzą miejscowe ogniska korozji powierzchniowej, szczególnie w obrębie przerw dylatacyjnych, rur spustowych odwodnienia oraz strefy zespolenia z betonową płytą żelbetową (rys. 12 i 13). Zaobserwowano również zły stan powłok antykorozyjnych (warstw zamykających), powłoki malarskie wykazują miejscowe złuszczenia głównie na środnikach dźwigarów głównych (rys. 14).

Rys. 12 Widok dźwigara nr 3 przęsła nr 1. Widoczna miejscowa korozja powierzchniowa w obrębie nieszczelności izolacji pomostu

Dla dźwigarów głównych konstrukcji stalowej: na ich wypiaskowaniu, oczyszczeniu do odpowiedniego stopnia czystości i wykonaniu zabezpieczenia antykorozyjnego najlepiej poprzez metalizację z warstwą zamykającą (system Duplex).

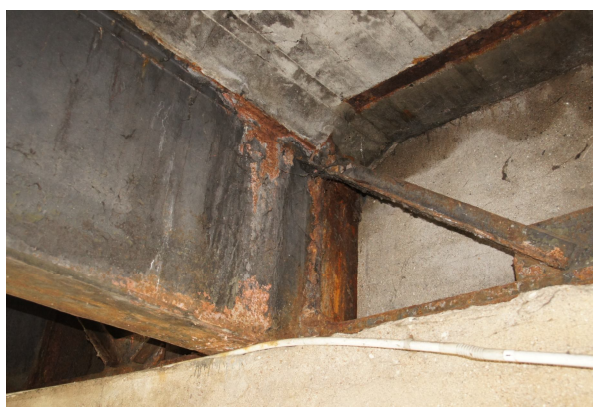
Rys. 13 Widok dźwigara nr 4 przęsła nr 2 w strefie podporowej. Widoczna zaawansowana korozja dźwigara spowodowana nieszczelnością dylatacji

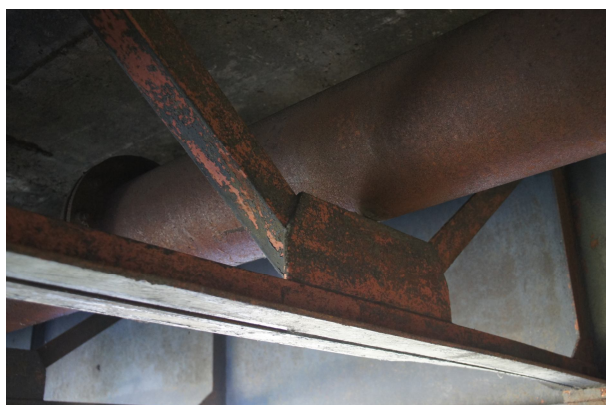
Rys. 14 Widok stężenia przęsła nr 1. Widoczne złuszczone powłoki antykorozyjne

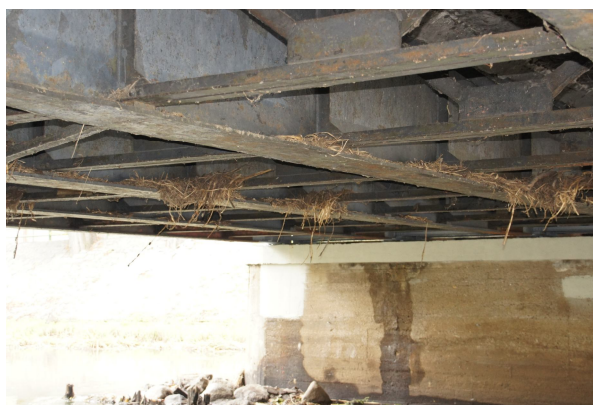
Niedostateczne światło poziome obiektu skutkuje zalewaniem dolnych stref dźwigarów głównych przy wysokich stanach rzeki Prosnicy, co bezpośrednio przyczynia się do powstawania nowych ognisk korozyjnych. Dodatkowo pasy dolne dźwigarów są zanieczyszczone przez elementy niesione przez rzekę w trakcie powodzi (rys. 15).

Rys. 15 Widok dźwigarów przęsła nr 2. Widoczne zanieczyszczenie konstrukcji spowodowane wysokimi stanami wód w rzece Prosna

Z uwagi na wysokie poziomy wód szczególnie występujące w okresach powodziowych, co odnotowano wielokrotnie w ostatnich latach, należy rozważyć pod względem ekonomicznym wykonanie docelowego zabezpieczenia antykorozyjnego mostu poprzez metalizację natryskową najlepiej systemem cynkowo-aluminiowym (ZnAl). Proponowany system powinien być z grupy systemów Duplex czyli z użyciem warstwy zamykającej. Oczywiście kolorystykę warstwy zamykającej pozostawia się do wyboru przez Inwestora.

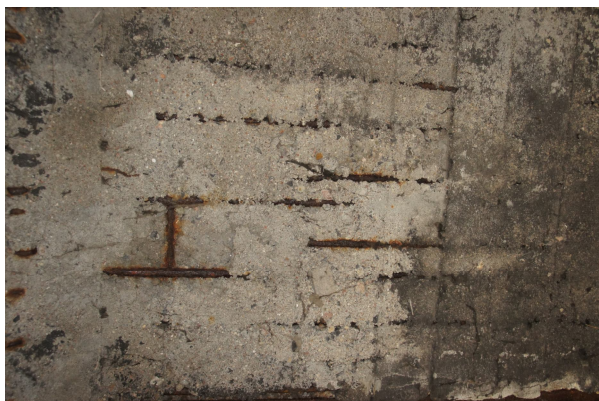
Ogólnie stan techniczny żelbetowej płyty zespalającej jest niezadowalający. Podczas ekspertyzy stwierdzono liczne przecieki wynikające ze złego stanu izolacji pomostu. Zaobserwowano również miejscowe ubytki betonu, powodujące odsłonięcie głównych prętów zbrojenia (rys. 16). Dodatkowo w strefie podporowej przęsła nr 2 stwierdzono zaawansowaną korozję betonu konstrukcyjnego płyty (rys. 17).

Rys. 16 Widok płyty pomostu od spodu w przęśle nr 2. Widoczna korozja betonu i brak otuliny prętów zbrojenia

Dla płyty betonowej: na jej wypiaskowaniu, odkuciu luźnych fragmentów, uzupełnieniu ubytków oraz wykonaniu zabezpieczenia antykorozyjnego (preparatami ze zdolnością przekrywania rys).

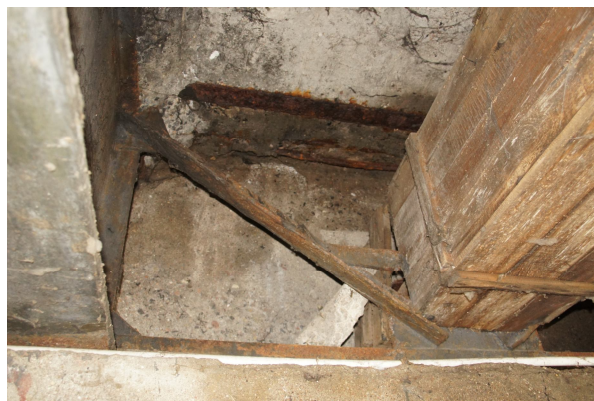
Rys. 17 Widok płyty pomostu przęsła nr 2 w strefie przypodporowej. Widoczna zaawansowana korozja betonu płyty

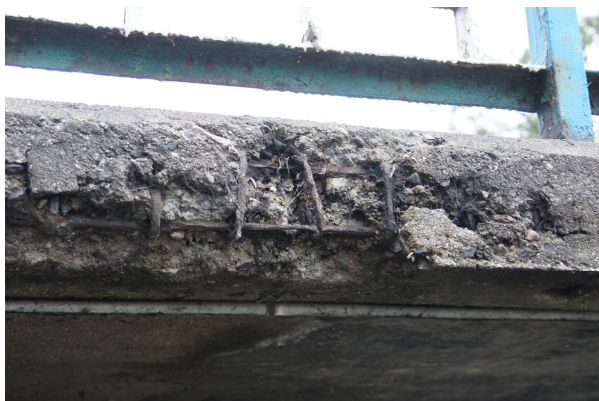
Stan wsporników podchodnikowych jest ogólnie dostateczny. Podczas ekspertyzy stwierdzono miejscowe ubytki betonu w obrębie gzymsów (rys. 18), co może być wynikiem braku ciągłości nawierzchni chodnika (rys. 19). Konstrukcja wsporników nie wykazuje odkształceń zagrażających bezpieczeństwu użytkowników.

Rys. 18 Widok gzymsu od strony dolnej wody. Widoczny brak otuliny prętów zbrojeniowych gzymsu

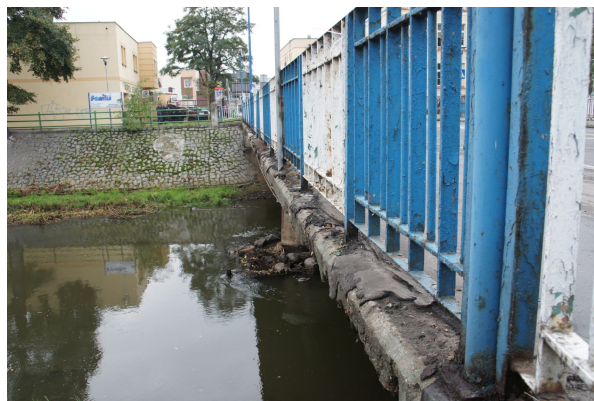
Rys. 19 Widok gzymsu od strony górnej wody. Widoczne ubytki w nawierzchni chodnika skutkujące degradacją betonu gzymsów

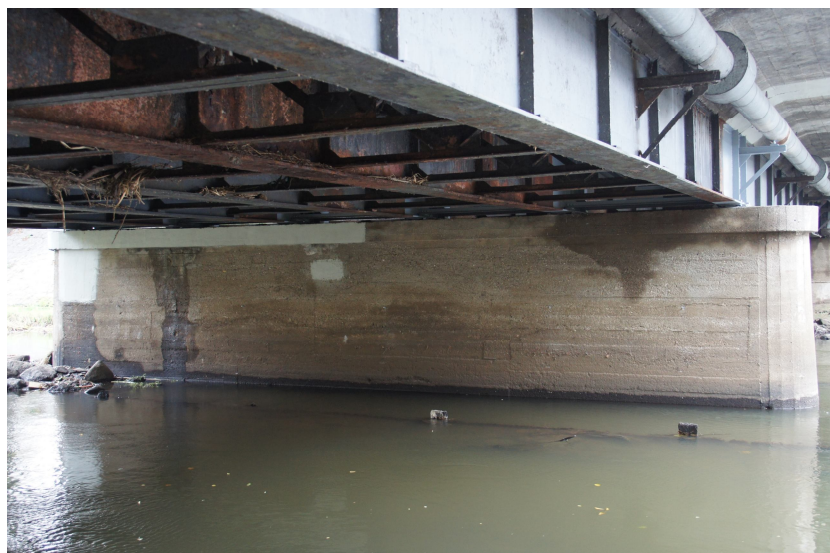
Stan techniczny filaru obiektu jest ogólnie dobry. Konstrukcja podpór nie wykazuje jakichkolwiek uszkodzeń mogących świadczyć o przeciążeniu jak i wynikających z odkształceń wywołanych ich osiadaniem. Powódź, która miała miejsce w maju i czerwcu 2010r nie wpłynęła znacząco na stan konstrukcji filarów mostu (rys. 20).

Rys. 20 Widok ogólny filara mostu. Widoczne zacieki wynikające z nieszczelności urządzenia dylatacyjnego

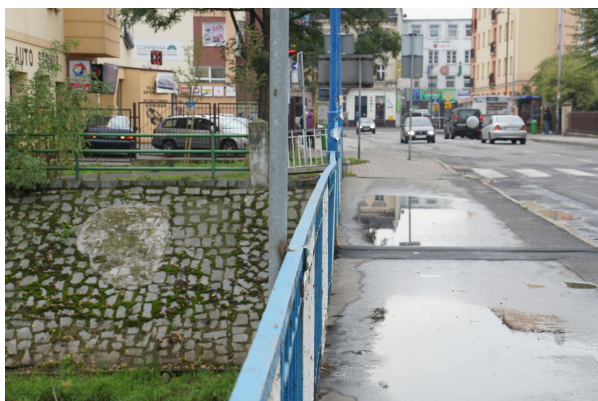
Stan techniczny balustrad wykonanych z kształtowników stalowych na obiekcie jest ogólnie dostateczny. Stwierdzono niewielkie odkształcenia płaszczyzny balustrad (rys. 21) jak również zaawansowaną miejscową korozję słupków w obrębie dojazdów (rys. 22).

Rys. 21 Widok balustrady od strony górnej wody. Widoczna niewielka nieliniowość pochwyty balustrady

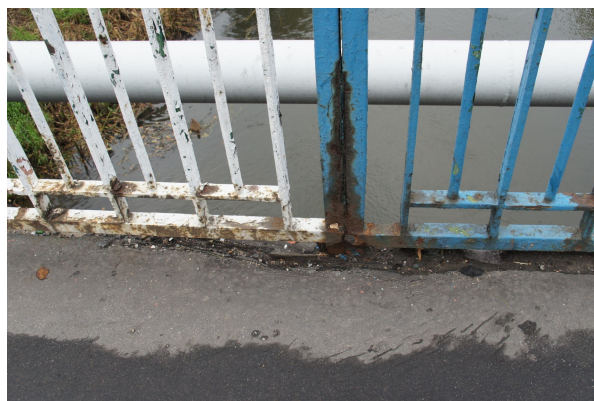
Rys. 22 Widok balustrady od strony dolnej wody. Widoczna korozja słupków oraz braki w powłokach malarskich

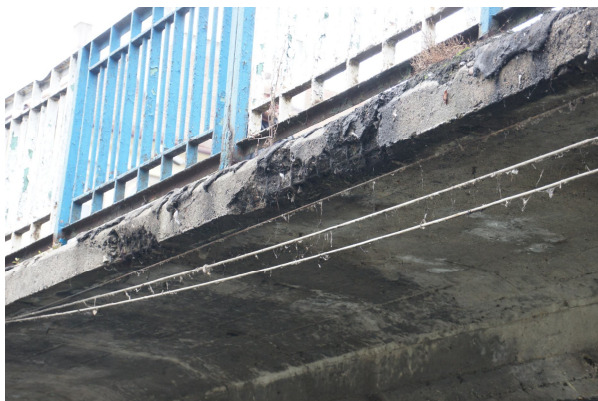
Stan urządzeń obcych podwieszonych do konstrukcji przedmiotowego mostu jest ogólnie zły. Dotyczy to głównie przewodów elektrycznych podwieszonych do konstrukcji wsporników podchodnikowych. Stwierdzono braki w łącznikach przewodów (rys. 23) oraz brak wymaganego zabezpieczenia IP rozdzielni znajdujących się na przyczółku prawobrzeżnym (od ul. Wodnej) (rys. 24). Stan techniczny rurociągów jest ogólnie dostateczny. Wątpliwości budzi sposób podparcia rurociągu od strony dolnej wody (rys. 25).

Rys. 23 Widok przewodów elektrycznych od strony górnej wody. Widoczne braki w łącznikach przewodów

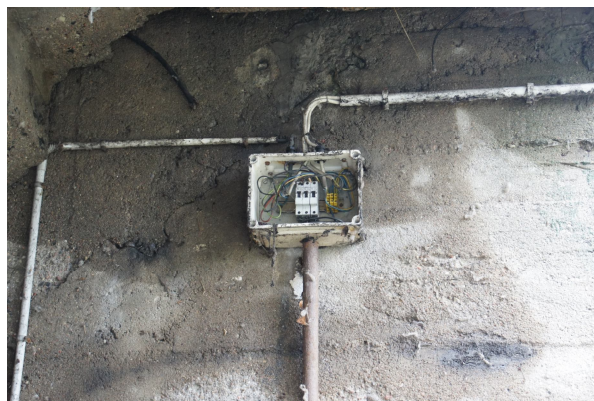
Rys. 25 Widok skrzynki rozdzielczej na ścianie przyczółka prawobrzeżnego. Widoczny brak osłon przeciwporażeniowych

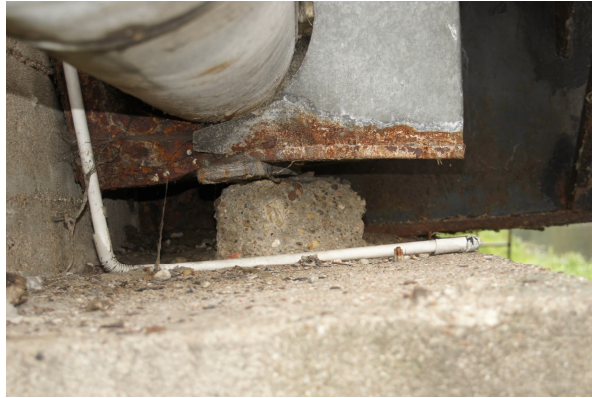
Rys. 25 Szczegół prowizorycznego podparcia kolana rurociągu od strony dolnej wody
