Przedmiotem opracowania jest ocena stanu technicznego konstrukcji nośnej obiektu mostowego w ciągu Alei Walecznych nad Kanałem Bernardyńskim w Kaliszu.

Niniejsze opracowanie wykonano na zlecenie **Zarządu Dróg Miejskich w Kaliszu** zgodnie z umową z dnia 22.11.2012 r. na wykonanie zadania p.n.: „Ocena stanu technicznego kładki dla pieszych, zlokalizowanej nad Kanałem Bernardyńskim w ciągu Al. Walecznych w Kaliszu”.

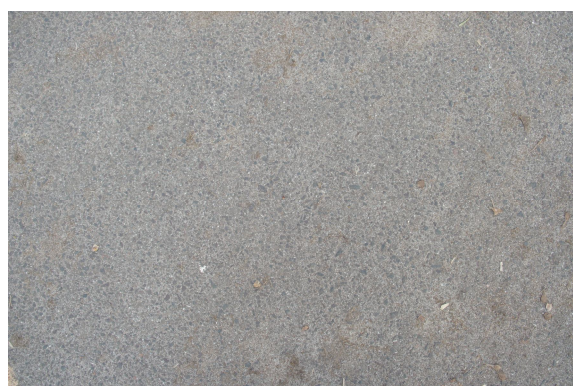
Nawierzchnia jezdni wykonana z asfaltu lanego jest ogólnie w dobrym stanie technicznym. Nie stwierdzono nierówności nawierzchni jak również jej ubytków (rys. 5). Podczas przeglądu stwierdzono zapadnięcie się nawierzchni w obrębie żeliwnego wpustu odwadniającego od strony ul. Łódzkiej – rys. 6.

**Rys. 5** Widok nawierzchni jezdni od strony ul. Niecałej. Widoczny dobry stan techniczny nawierzchni jezdni

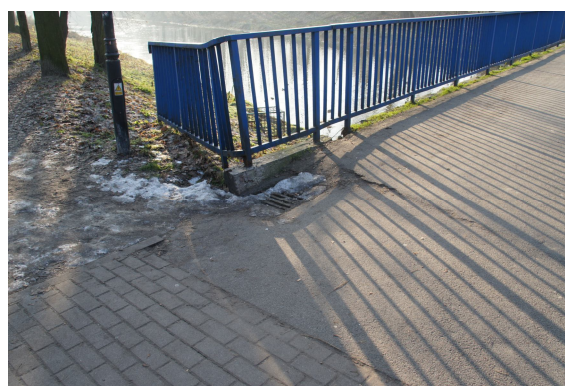
**Rys. 6** Widok nawierzchni na wejściu na obiekt od strony ul. Łódzkiej. Widoczna miejscowe zapadnięcie nawierzchni w obrębie wpustu odwadniającego

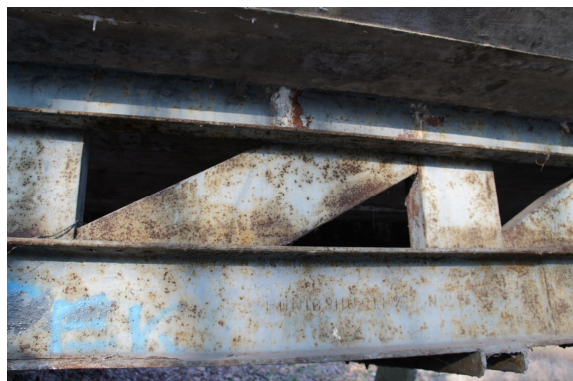
Po szczegółowych oględzinach konstrukcji dźwigarów głównych autorzy opracowania stwierdzają, że ich stan techniczny jest ogólnie dostateczny. Wątpliwości budzą miejscowe ogniska korozji powierzchniowej (rys. 7), szczególnie w obrębie podparcia konstrukcji (rys. 8). Zaobserwowano również zły stan powłok antykorozyjnych, powłoki malarskie wykazują złuszczenia głównie na środnikach i pasach dolnych dźwigarów głównych (rys. 9).

**Rys. 7** Widok ogólny dźwigarów głównych mostu. Widoczna ogólna miejscowa korozja powierzchniowa elementów stalowych

Konstrukcję stalowych dźwigarów głównych należy odpowiednio zabezpieczyć antykorozyjnie. Możliwe jest tutaj zastosowanie zestawów malarskich do zabezpieczania stalowych konstrukcji mostowych. W celu zwiększenia trwałości

elementów stalowych dźwigarów należy rozważyć pod względem ekonomicznym wykonanie docelowego zabezpieczenia antykorozyjnego kładki poprzez metalizację natryskową najlepiej systemem cynkowo-aluminiowym (ZnAl). Proponowany system powinien być z grupy systemów Duplex czyli z użyciem warstwy zamykającej. Kolorystykę warstwy zamykającej pozostawia się do wyboru przez Inwestora. Należy w tym wypadku wziąć pod uwagę konieczność uzyskania wysokiego stopnia oczyszczenia konstrukcji stalowej co ma bezpośredni wpływ na uzyskaną trwałość zabezpieczeń.

**Dla dźwigarów głównych konstrukcji stalowej:** na ich wypiaskowaniu, oczyszczeniu do odpowiedniego stopnia czystości i wykonaniu zabezpieczenia antykorozyjnego najlepiej poprzez metalizację z warstwą zamykającą (system Duplex).

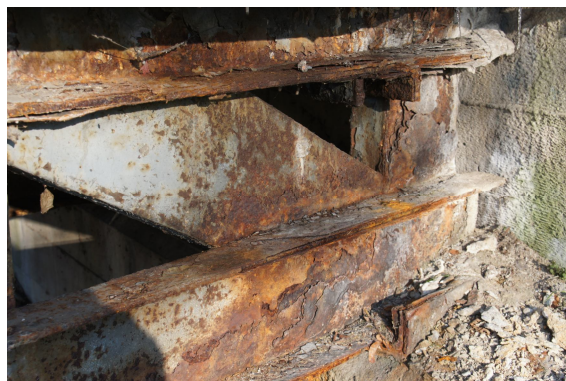
**Rys. 8** Widok skrajnego dźwigara od strony górnej wody w strefie podporowej. Widoczna zaawansowana korozja powierzchniowa dźwigara i skrajnej poprzecznicy

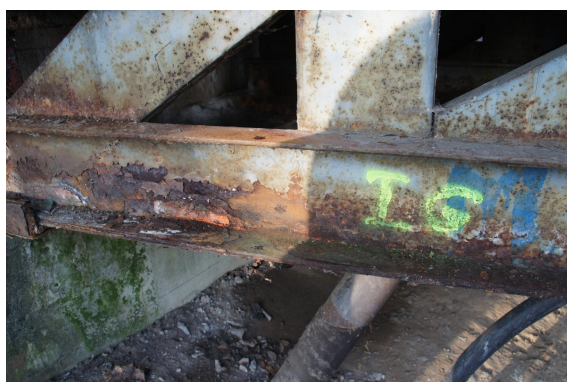
**Rys. 9** Widok dźwigara skrajnego od strony górnej wody. Widoczne złuszczone powłoki antykorozyjne szczególnie w obrębie pasa dolnego

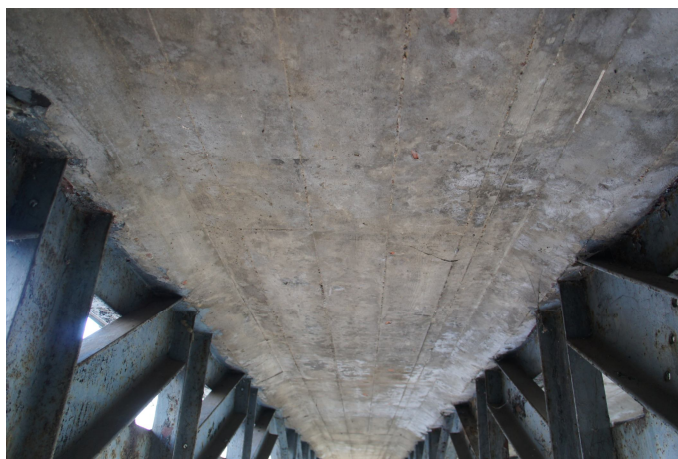
Ogólnie stan techniczny żelbetowej płyty zespalającej jest dostateczny. Podczas przeglądu nie stwierdzono uszkodzeń płyty mogących świadczyć o jej przeciążeniu (rys. 10).

**Rys. 10** Widok płyty żelbetowej pomostu. Widoczny dostateczny stan techniczny betonu płyty

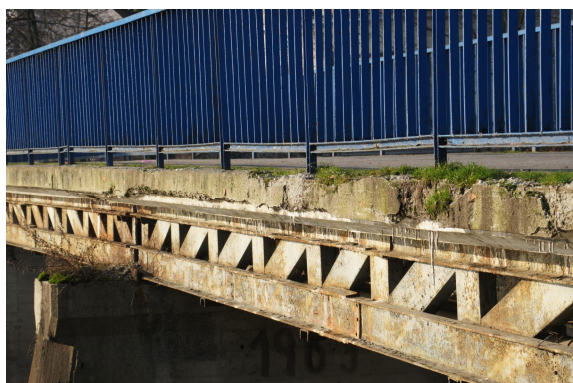
Stan gzymsów jest niedostateczny. Podczas ekspertyzy stwierdzono liczne ubytki betonu gzymsów (rys. 11 i 12). Dodatkowo od strony górnej i dolnej wody od ul. Łódzkiej stwierdzono całkowitą degradację betonu gzymsu (rys. 13 i 14).

**Rys. 11** Widok gzymsu od strony górnej wody. Widoczne ubytki betonu gzymsu

5. Wykonanie zabezpieczenia antykorozyjnego betonu gzymsów oraz spodu płyty materiałami ze zdolnością przekrywania rys. Kolorystykę pozostawia się do decyzji Inwestorowi.

**Dla płyty betonowej:** na jej wypiaskowaniu, odkuciu luźnych fragmentów, uzupełnieniu ubytków i miejscowym wykonaniu zbrojenia pomocniczego, oraz wykonaniu zabezpieczenia antykorozyjnego (preparatami ze zdolnością przekrywania rys).

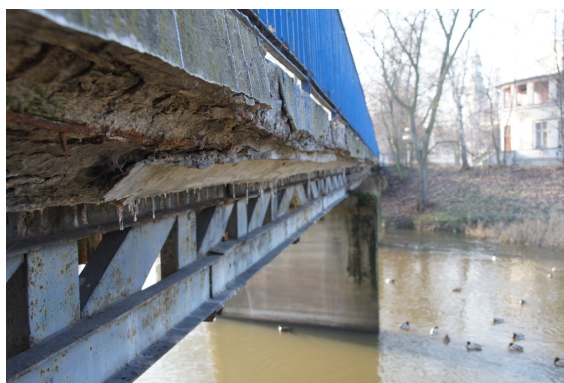
**Rys. 12** Widok gzymsu od strony dolnej wody. Widoczna zaawansowana degradacja betonu gzymsu

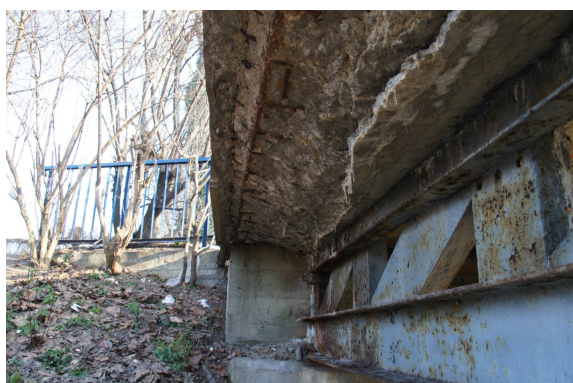
**Rys. 13** Widok gzymsu od spodu od strony ul. Łódzkiej od strony dolnej wody. Widoczna degradacja betonu skrajnej części płyty pomostu i gzymsu

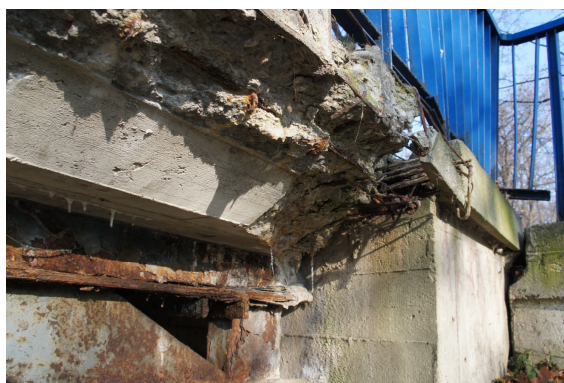
**Rys. 14** Widok gzymsu od spodu od strony ul. Łódzkiej od strony górnej wody. Widoczna degradacja betonu skrajnej części płyty pomostu i gzymsu

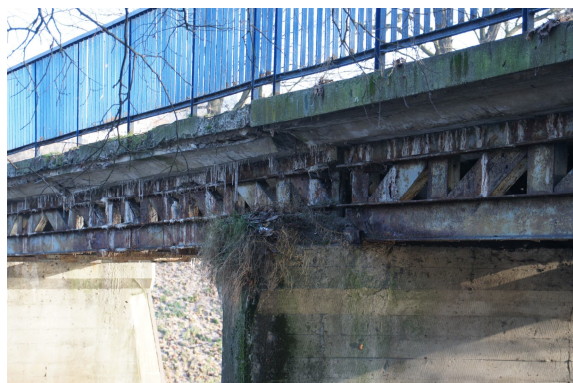
Stan techniczny filarów jest ogólnie dostateczny. Podczas przeglądu stwierdzono wegetację roślinności w obrębie ciosów podłożyskowych (rys. 15) oraz miejscowe ubytki betonu powierzchniowego filarów – rys 16.

**Rys. 15** Widok filara nr 1 od strony dolnej wody.  
Widoczna wegetacja roślinności w  
obrębie ciosu podłożyskowego

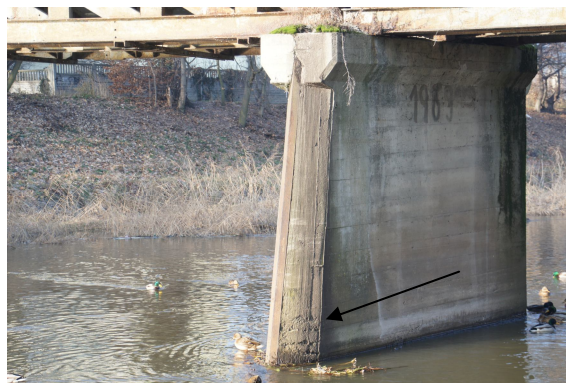
**Rys. 16** Widok filara nr 2 od strony górnej wody.  
Widoczne miejscowe ubytki betonu w  
strefie kontaktu z wodą

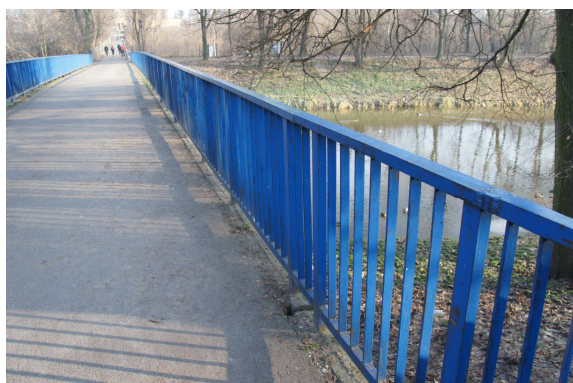
Stan techniczny balustrad wykonanych z kształtowników stalowych na obiekcie jest ogólnie dobry (rys. 17). Podczas przeglądu stwierdzono jedynie miejscowe ubytki powłok antykorozyjnych stalowych elementów balustrad szczególnie w obrębie zakotwień słupków - rys. 18.

**Rys. 17** Widok ogólny balustrady od strony górnej wody. Widoczny dobry stan techniczny balustrady

1. Na przedmiotowym obiekcie proponuje się wykonanie renowacji istniejących balustrad wraz wykonaniem odpowiedniego zabezpieczenia antykorozyjnego. Elementy o dużym stopniu skorodowania (słupki w obrębie zakotwień) należy wymienić na nowe.

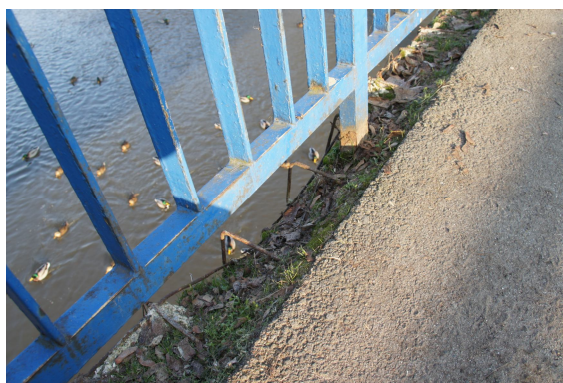
**Rys. 18** Widok zakotwienia balustrady od strony dolnej wody. Widoczne miejscowe ubytki w zabezpieczeniu antykorozyjnym – w strefie zakotwienia balustrady

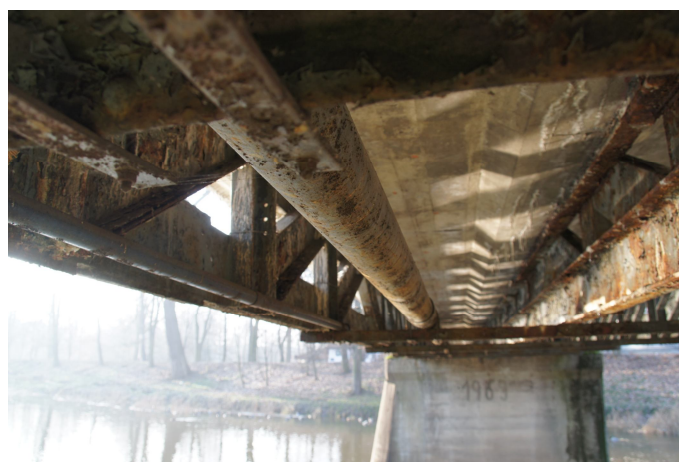
Stan urządzeń obcych podwieszonych do konstrukcji przedmiotowej konstrukcji kładki jest ogólnie dostateczny. Wątpliwości autorów ekspertyzy budzi brak w powłokach antykorozyjnych rurociągu (rys. 19).

**Rys. 19** Widok ogólny rurociągu podwieszonego do konstrukcji kładki. Widoczne braki w powłokach antykorozyjnych
