RAPORT Z PRZEGLĄDU SZCZEGÓŁOWEGO OBIEKTU MOSTOWEGO

Nazwa obiektu: Most M07 w ciągu Al. Wojska Polskiego
nad rzeką Prosną - wschodni

JNI: 01027992

PROTOKÓŁ PRZEGLĄDU SZCZEGÓŁOWEGO OBIEKTU MOSTOWEGO

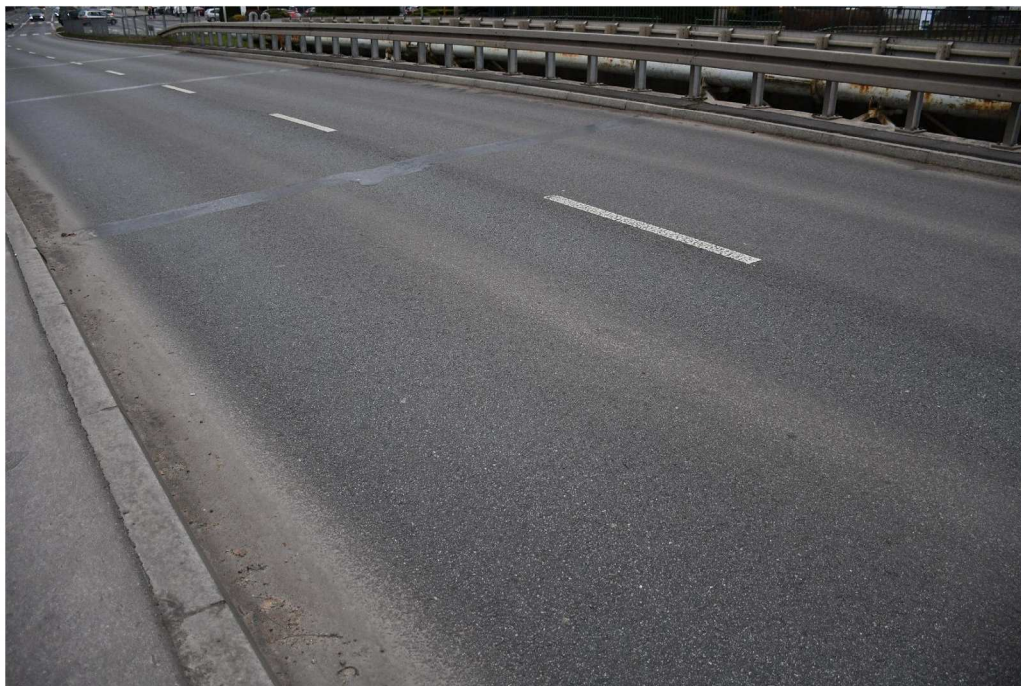
Fot. 7 Nawierzchnia jezdni na obiekcie

Lekkie skoleinowanie nawierzchni jezdni oraz dylatacji bitumicznych w śladzie kolein na jezdni.

2.	Stan nawierzchni jezdni: Nawierzchnia jezdni na moście jest w stanie <u>zadowalającym</u> . Występuje niewielkie skoleinowanie nawierzchni (Fot. 7) oraz zanieczyszczenie piaskiem przy krawężnikach (Fot. 8). Brak pęknięć, ubytków.

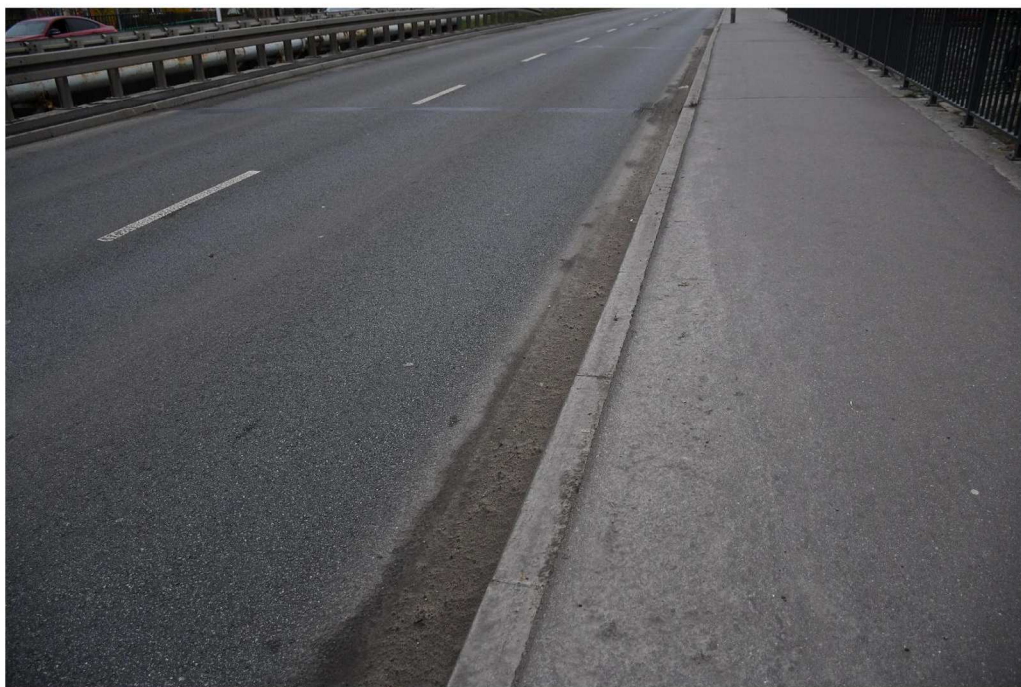
Fot. 8 Nawierzchnia jezdni i chodnika na obiekcie

*Zanieczyszczenie nawierzchni jezdni przy krawężniku piaskiem.
Niewielkie zanieczyszczenie piaskiem nawierzchni chodnika.*

3.	Stan chodników (nawierzchnia, kapy, gzymsy, krawężniki): Chodniki na obiekcie są w stanie <u>zadowalającym</u> . Miejscowe, niewielkie zanieczyszczenie piaskiem (Fot. 8). Na chodniku w pasie rozdziału miejscowo wegetuje roślinność. Brak uszkodzeń.

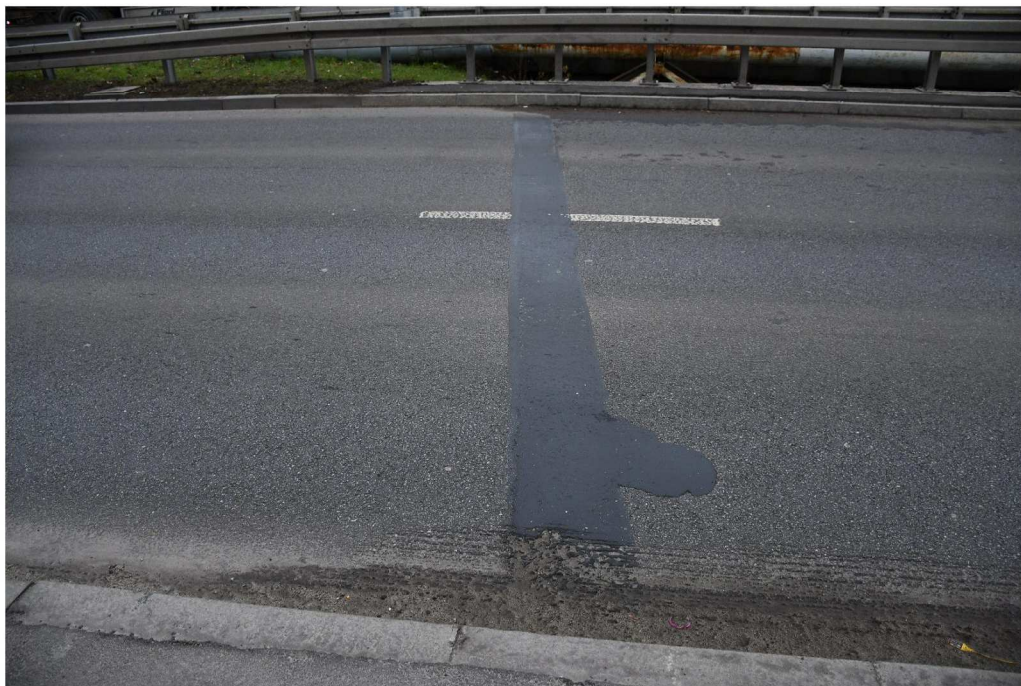
Fot. 9 Bitumiczne przykrycie dylatacyjne

Miejscowe upłynnienie i przemieszczenie się masy dylatacyjnej na jezdnię.

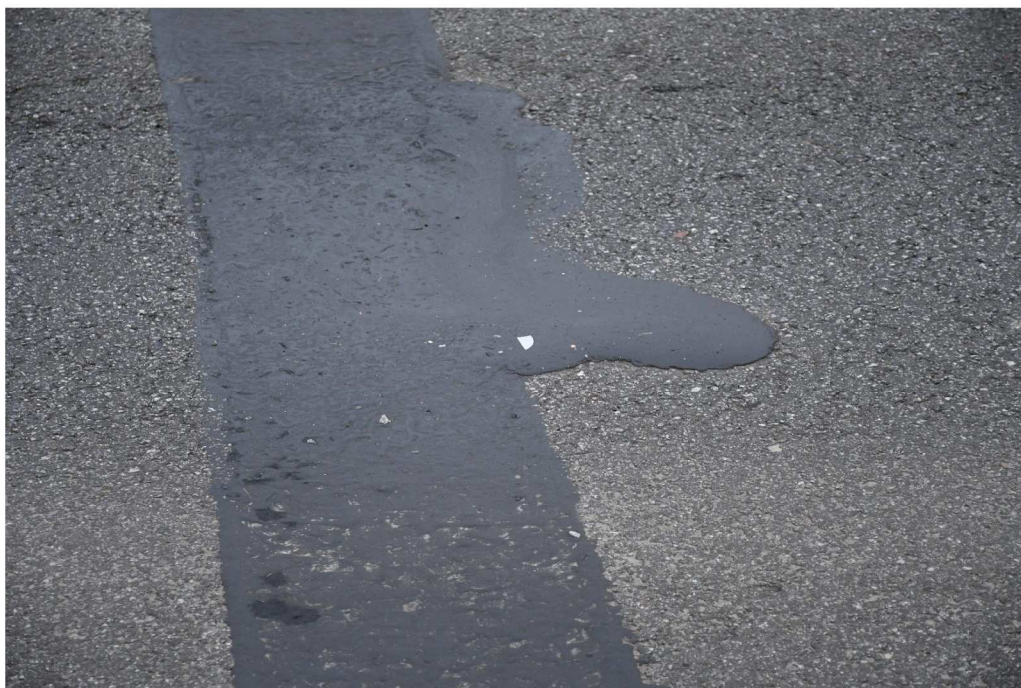
Fot. 10 Bitumiczne przykrycie dylatacyjne

Miejscowe upłynnienie i przemieszczenie się masy dylatacyjnej na jezdnię.

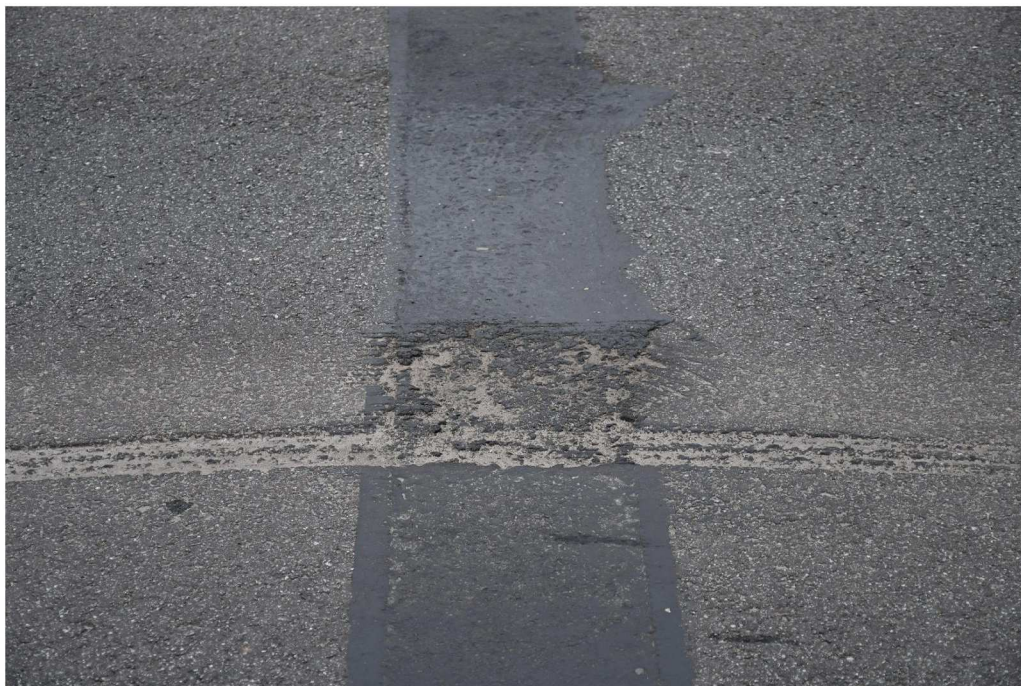
Fot. 11 Bitumiczne przykrycie dylatacyjne

Lokalne uszkodzenie mechaniczne dylatacji bitumicznej.

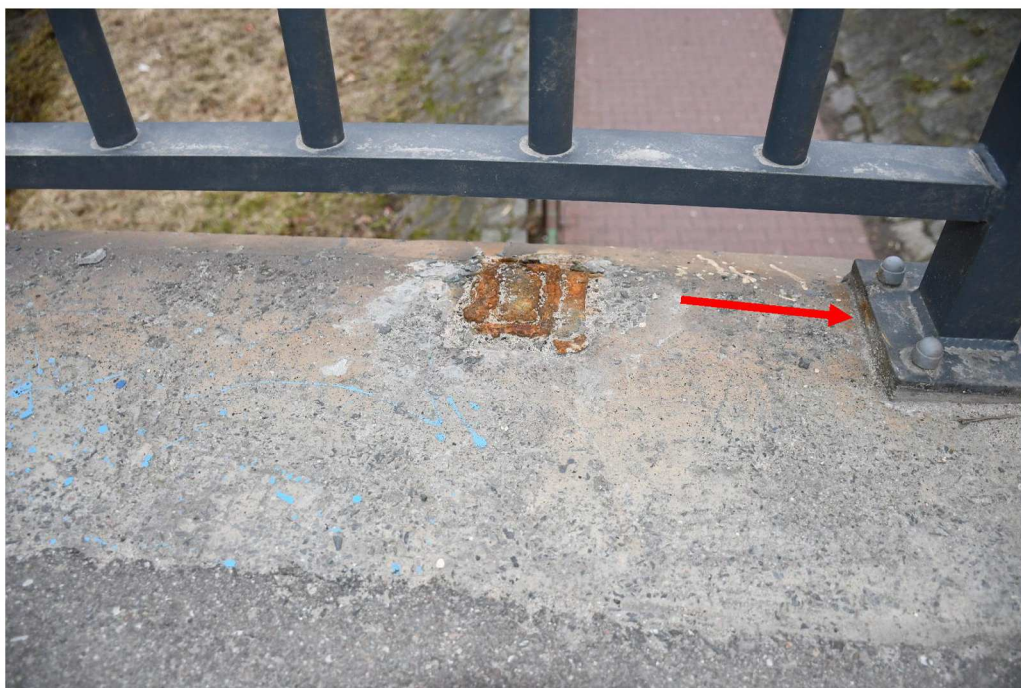
Fot. 12 Belka podporęczowa, balustrada

*W belce podporęczowej pozostały stare marki balustrad, które korodują.
Niewielkie ogniska korozji na podstawach balustrad.*

4.	Stan balustrad, barier i osłon: Stan balustrad i barier jest <u>zadowalający</u> . Zarówno w przypadku bariery w pasie rozdziału jak i balustrady na krawędzi chodnika występuje niewielka korozja podstaw (Fot. 12). Brak innych uszkodzeń.

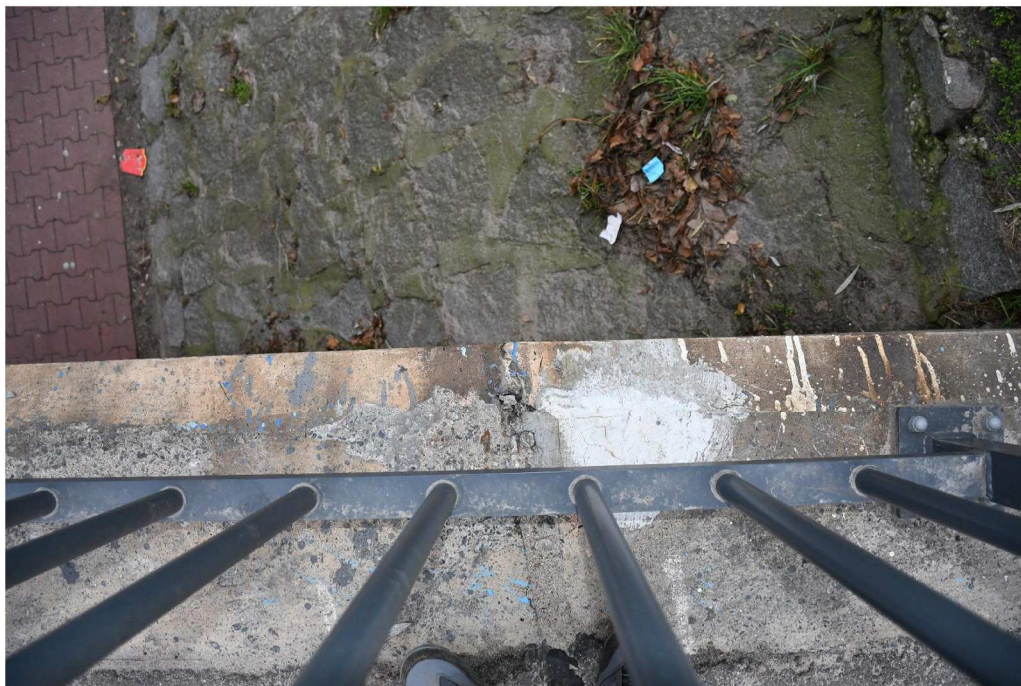
Fot. 13 Belka podporęczowa

Na szerokości belki podporęczowej szczelina dylatacyjna wypełniona została betonem. Szczelina dylatacyjna musi być wypełniona materiałem elastycznym, aby umożliwić swobodne przesuwu termiczne przęsł.

JN1: 01027992	ARKUSZ SPOSTRZEŻEŃ z dnia 19.12.2023r.	Karta nr 4.2
7.	Stan urządzeń dylatacyjnych: Stan urządzeń dylatacyjnych jest <u>zadowalający</u> . W bitumicznych przykryciach dylatacyjnych w dwóch miejscach wystąpiło upłynnienie i przemieszczenie masy dylatacyjnej na nawierzchnię jezdni (Fot. 9, 10). W jednym miejscu dylatacja jest mechanicznie uszkodzona przez element ciągniony za pojazdem (Fot. 11). Rozszczelnione są uszczelnienia wypełniające dylatację w strefie gzymsu (Fot. 14), a w strefie belek podporęczowych szczelinę wypełniono betonem co jest niedopuszczalne (Fot. 13).

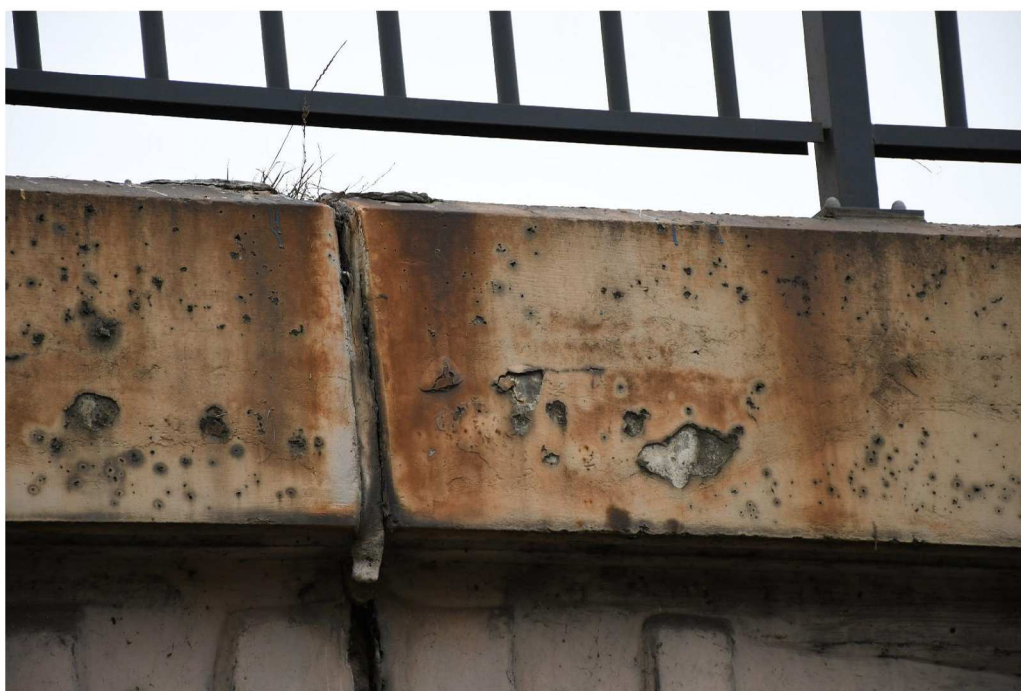
Fot. 14 Belka gzymsowa

*Liczne złuszczenia powłok malarskich na powierzchni belki gzymsowej.
Zacieki korozyjne od starych balustrad.
Odspojenie kitu poliuretanowego w wypełniającą szczelinę dylatacyjną w gzymsie.*

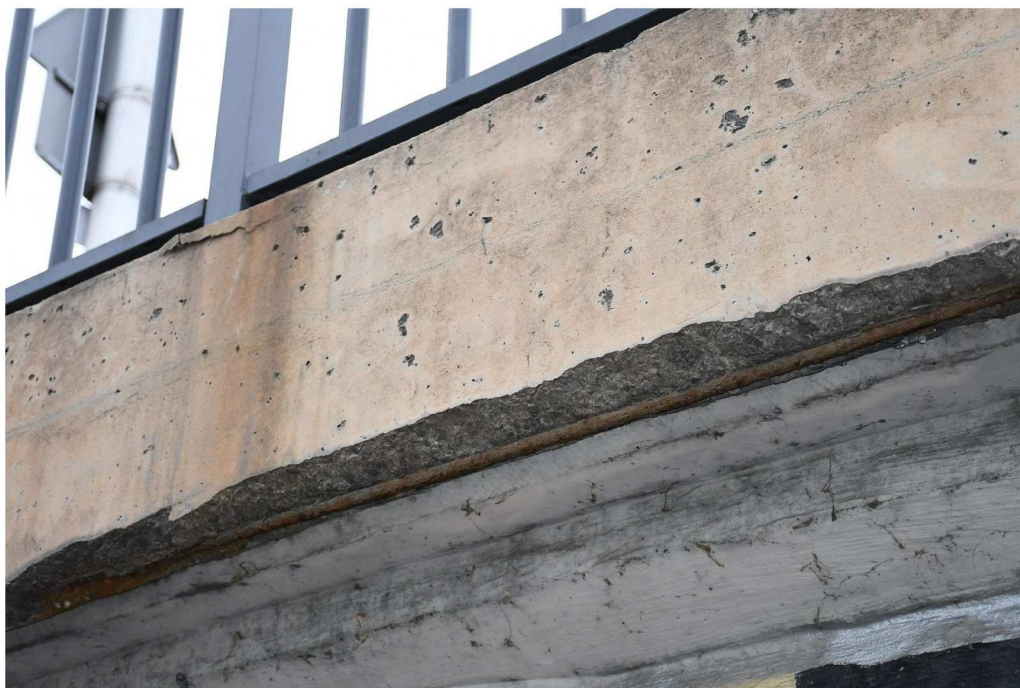
Fot. 15 Belka gzymsowa

Duże ubytki dolnej krawędzi belki gzymsowej, wystający korodujący pręt zbrojeniowy. Uszkodzenie spowodowane niewłaściwym zazbrojeniem belki - pręty podłużne powinny być ujęte w strzemiona poprzeczne będące w rozstawie 10-15cm. Uszkodzenie jest niebezpieczne, gdyż zagraża bezpieczeństwu pieszych korzystających z chodników pod obiektem. Fotografowane uszkodzenie powstało dokładnie nad chodnikiem.

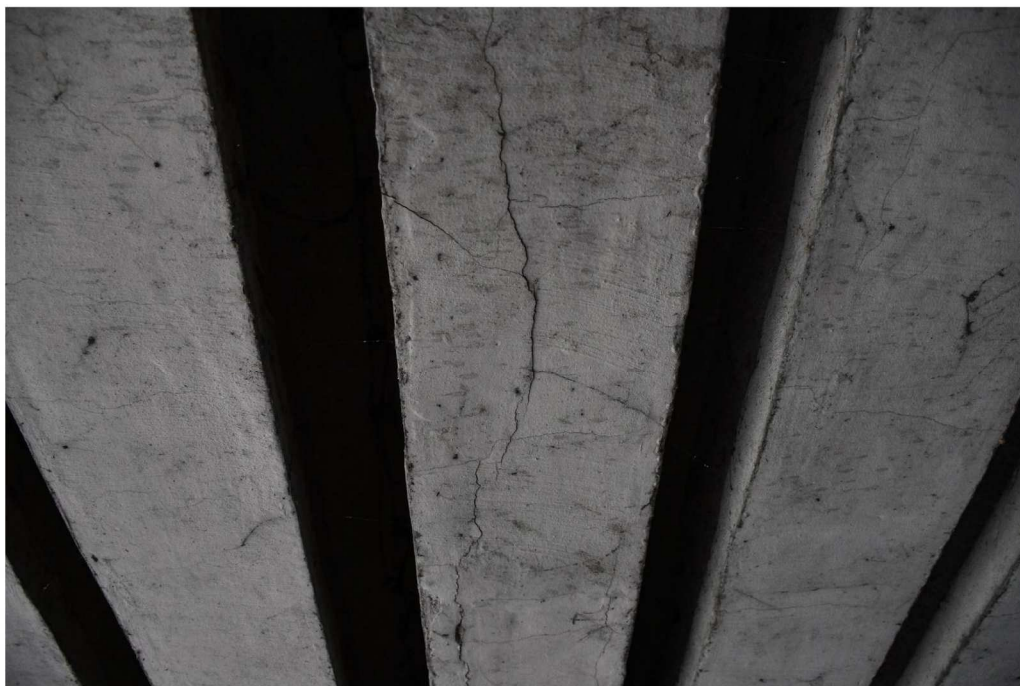
Fot. 16 Spód ustroju nośnego

*Pęknięcie podłużne na spodzie dźwigara prefabrykowanego.
Uszkodzenie spowodowane jest korozją prętów głównych podłużnych zbrojenia.*

8.	Stan konstrukcji przęseł	
8.1.	Stan dźwigarów głównych: Stan dźwigarów głównych jest <u>niepokojący</u> . Na spodzie belek zaobserwowano pęknięcia podłużne, są spowodowane miejscową korozją prętów zbrojeniowych (Fot. 16). Nie są to pęknięcia wytrzymałościowe. W jednym miejscu odspoiła się otulina betonowa odsłaniając korodujący pręt zbrojenia (Fot. 17). Belki prefabrykowane powinny być połączone stalowymi ściągam, które zapewniają współpracę w przenoszeniu obciążeń. W otworach nie wykonano ściągów, co jest bardzo niepokojące, gdyż zaburza charakter pracy ustroju nośnego powodując, że jego rzeczywista nośność jest mniejsza niż zaprojektowano. W strefie podparcia belek na podporach (zarówno nad przyczółkami, jak i nad filarami) występują pęknięcia belek (Fot. 19, 21).

2.	W dźwigarach głównych: <p><i>a) w zakresie bieżącego utrzymania</i></p> <ul style="list-style-type: none"> – lokalna naprawa uszkodzeń dolnych pól dźwigarów głównych - odkucie, oczyszczenie zbrojenia i wykonanie warstwy naprawczej. <p><i>b) w zakresie ekspertyz, badań specjalistycznych, opracowania dokumentacji</i></p> <ul style="list-style-type: none"> – brak zaleceń. <p><i>c) w zakresie remontu lub przebudowy</i></p> <ul style="list-style-type: none"> – wykonać i zamontować stalowe ściągi zapewniające współpracę pomiędzy dźwigarami oraz dokonać ich sprężenia.

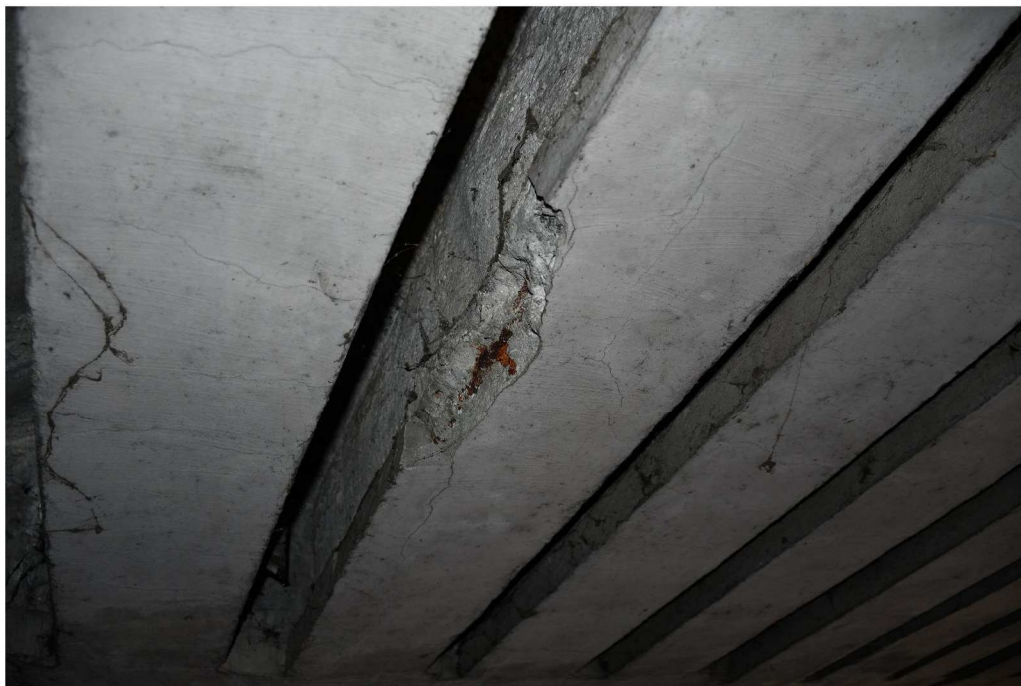
Fot. 17 Spód ustroju nośnego

Lokalne ubytki otulin w miejscu korozji zbrojenia na krawędziach belek prefabrykowanych. Uszkodzenie wymaga jedynie miejscowej naprawy poprzedzonej odsłonięciem fragmentu korodującego pręta oraz jego oczyszczeniem i zabezpieczeniem antykorozyjnym specjalistycznym systemem naprawczym.

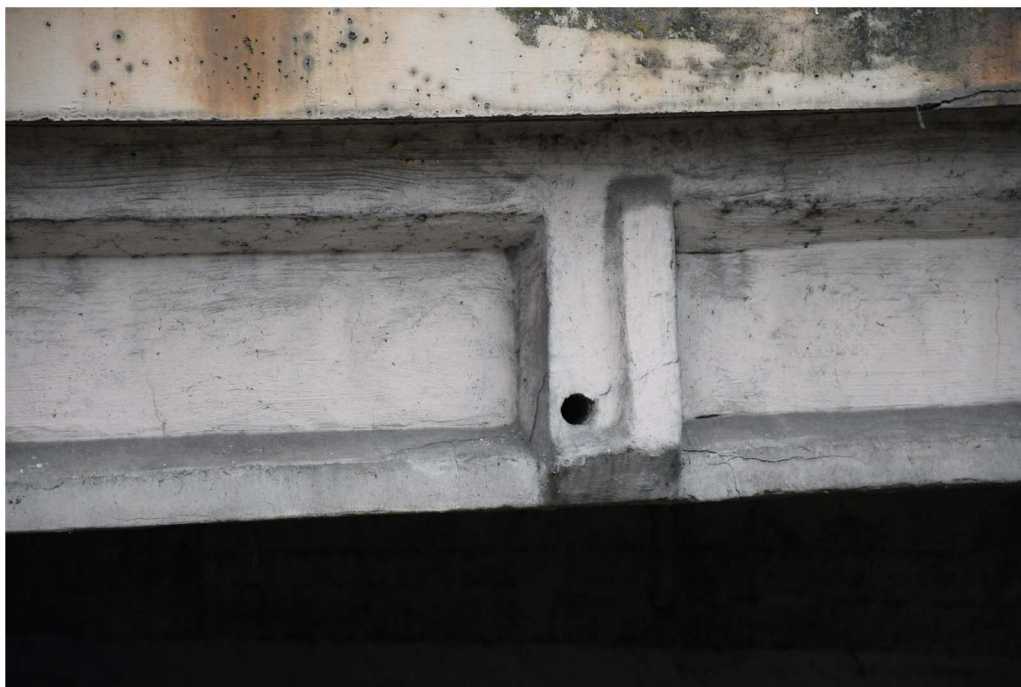
Fot. 18 Ustrój nośny

Brak ściągów zapewniających współpracę pomiędzy belkami. W otworach powinny być przewleczone stalowe ściągi przez wszystkie belki. Są one bardzo istotnym elementem tego typu ustroju nośnego powodującym włączenie się do współpracy przy przenoszeniu obciążeń sąsiednich belek. Brak ściągów powoduje, że belki pod kołami ciężkich pojazdów są przeciążane.

Ściągi należy uzupełnić, aby odtworzyć zaprojektowany charakter pracy ustroju nośnego.

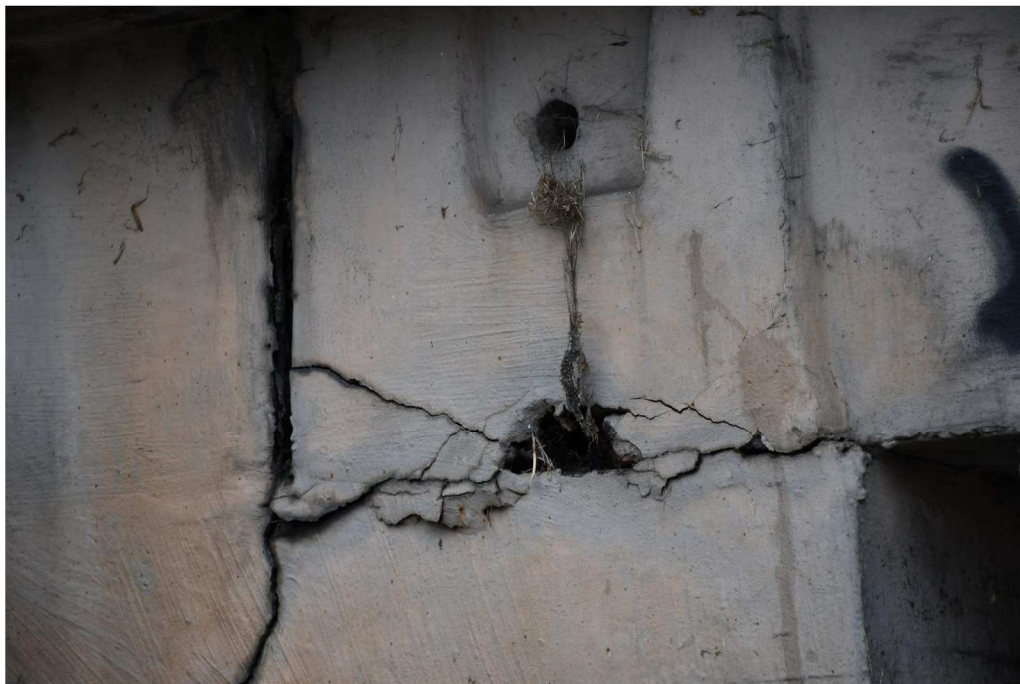
Fot. 19 Ustrój nośny w miejscu oparcia na przyczółku

Miejscowe uszkodzenia - pęknięcia belek w strefie podparcia.

Uszkodzenia tego typu powstają wskutek przecieków wody z nawierzchni nad szczelinami dylatacyjnymi. Aktualnie wypełnienia szczelin są szczelne, jednak przed remontem obiektu końce belek mogły być zalewane wodą. Uszkodzenie wymaga odkucia uszkodzonego miejsca oraz naprawy.

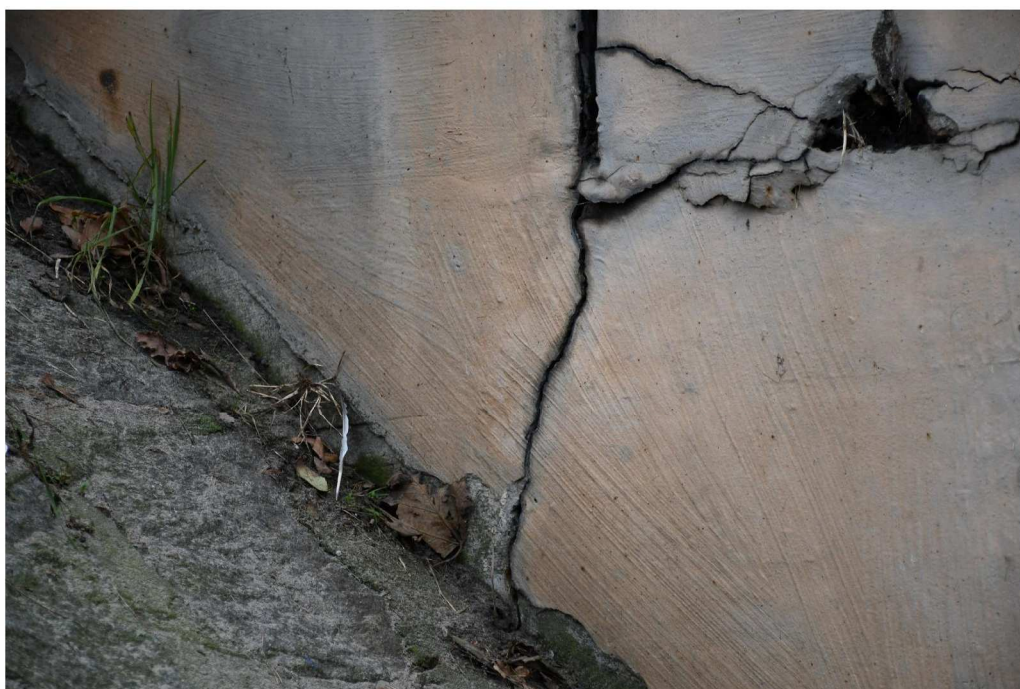
Fot. 20 Przyczółek mostu

Pionowe pęknięcie o dużej rozwarości pomiędzy korpusem przyczółka, a skrzydłem. Uszkodzenie spowodowane brakiem odpowiedniej szczeliny dylatacyjnej na całej wysokości przekroju. Do uszkodzenia tego doszło wskutek sztywnego wypełnienia szczeliny dylatacyjnej w belce podporęczowej opisanego na fot. 13, wyniku którego rozszerzający się termicznie ustrój nośny napierał na skrzydło i je odłamał.

9.	Stan podpór	
9.1.	Stan przyczółków (fundamentów i korpusów): Stan przyczółków jest <u>niepokojący</u> . Wystąpiło odłamanie skrzydła przyczółka od korpusu, co spowodowane zostało wypełnieniem szczeliny dylatacyjnej w belce podporęczowej materiałem sztywnym (Fot. 20). Ława podłożyskowa przyczółka w strefie pomiędzy obiektami jest zanieczyszczona gruntem i porośnięta roślinnością, co przyspieszy jej degradację (Fot. 27).

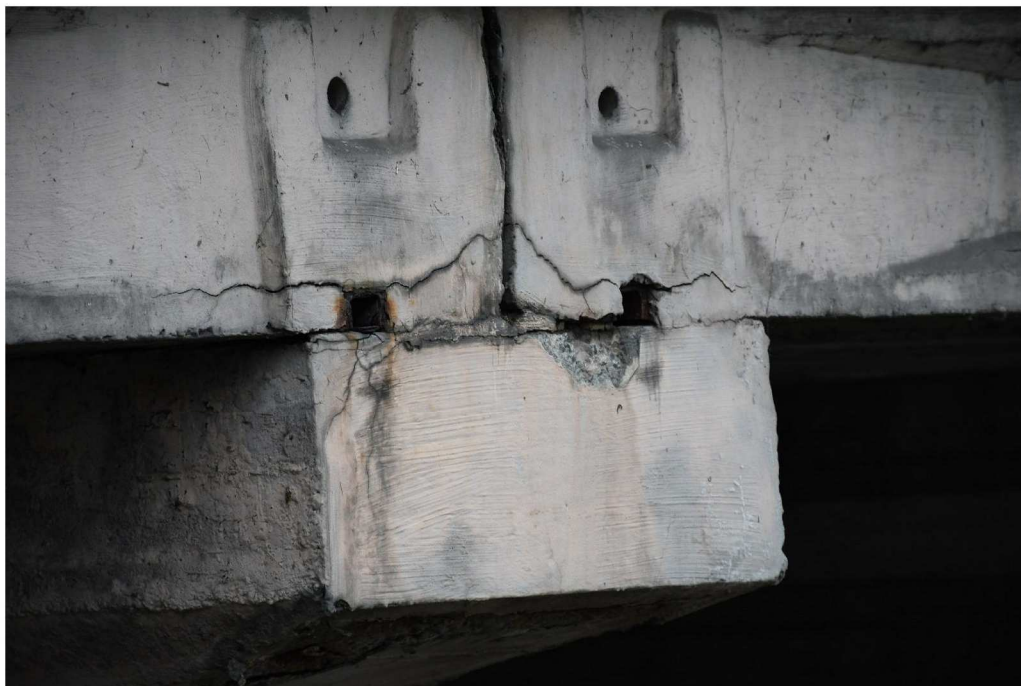
Fot. 21 Ustrój nośny w miejscu oparcia na filarze

*Miejscowe uszkodzenia - pęknięcia belek w strefie podparcia.
Uszkodzenia tego typu powstają wskutek przecieków wody z nawierzchni nad szczelinami dylatacyjnymi.
Aktualnie wypełnienia szczelin są szczelne, jednak przed remontem obiektu końce belek mogły być zalewane wodą. Uszkodzenie wymaga odkucia uszkodzonego miejsca oraz naprawy.*

10.	Stan łóżysk: Łóżyska są w stanie <u>niepokojącym</u> . Stalowe przekładki łóżysk korodują (Fot. 21, 22).	
11.	Stan dojazdów: Stan nawierzchni na dojazdach jest <u>zadowalający</u> . Podobnie jak na obiekcie występuje niewielkie skoleinowanie nawierzchni (Fot. 4, 5) oraz zanieczyszczenie piaskiem przy krawężnikach. Brak pęknięć, ubytków.

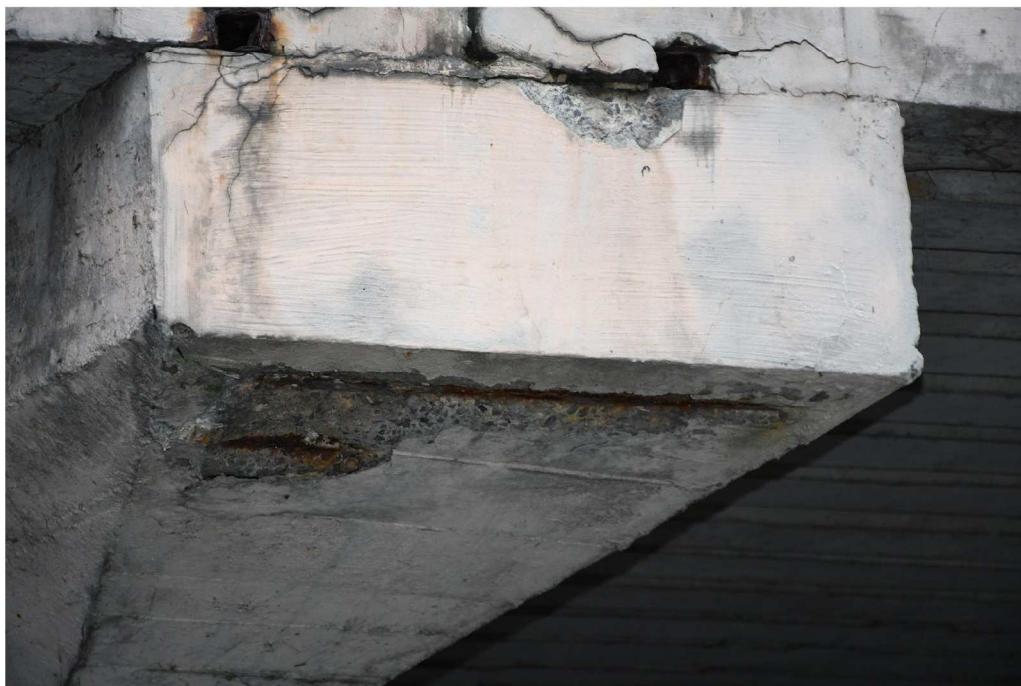
Fot. 22 Oczep filara

*Niewielkie pęknięcia na krawędzi oczepu na powierzchni czołowej.
Lokalne ubytki otuliny na spodzie oczepu, odsłonięte, korodujące pręty zbrojeniowe.*

JN1: 01027992	ARKUSZ SPOSTRZEŻEŃ z dnia 19.12.2023r.	Karta nr 4.3
9.2.	Stan filarów (fundamentów i korpusów): Filary są w stanie <u>niepokojącym</u> . Na powierzchni czołowej oczepu filara zaobserwowano niewielkie pęknięcia ukośne (Fot. 22). Na spodzie oczepu występują miejscowe ubytki otulin prętów odsłaniające korodujące zbrojenie (Fot. 22). Na korpusach filarów nie zaobserwowano uszkodzeń.

JNI: 01027992	ARKUSZ ZALECEŃ z dnia 19.12.2023r.	Karta nr 5.2
4.	W podporach: <i>a) w zakresie bieżącego utrzymania</i> – lokalne naprawy w miejscach odsłoniętych korodujących prętów zbrojenia oczepów filarów, oczyszczenie i wykonanie warstwy naprawczej, – oczyścić ławy podłożyskowe przyczółków z piasku i roślinności. <i>b) w zakresie ekspertyz, badań specjalistycznych, opracowania dokumentacji</i> – brak zaleceń. <i>c) w zakresie remontu lub przebudowy</i> – iniekcja pęknięć pomiędzy korpusami przyczółków, a skrzydłami. Iniekcję należy wykonać w okresie wysokich temperatur, gdy ustrój nośny jest maksymalnie wydłużony od pracy termicznej.

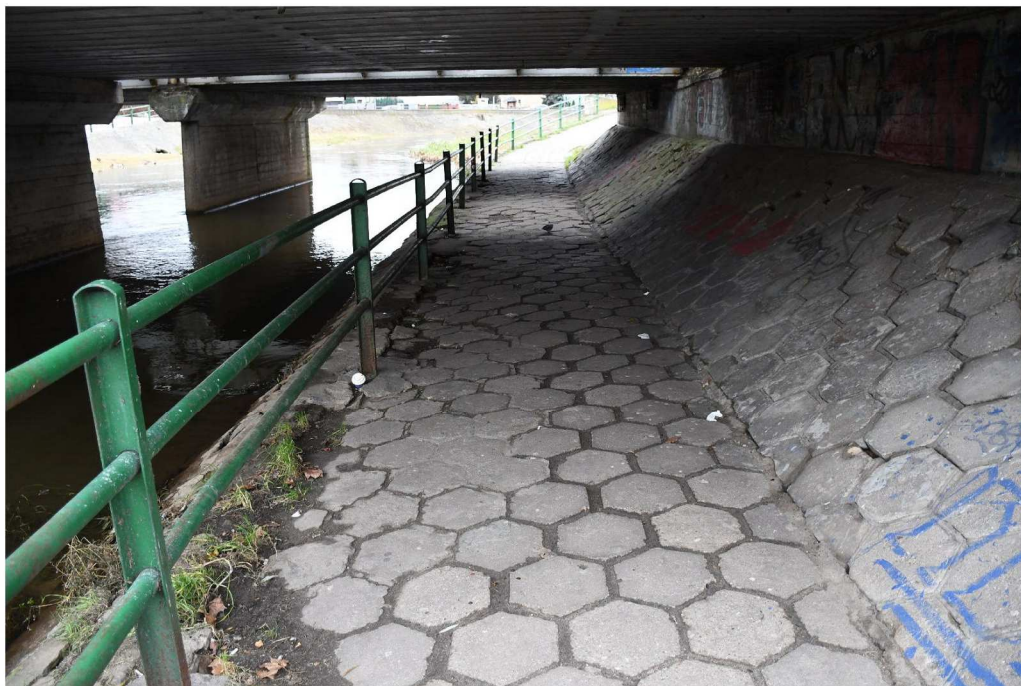
Fot. 23 Teren pod obiektem

*Przemieszczenia i nierówności chodnika z płytek betonowych typu trylinka.
Zanieczyszczenie i porost roślinności na krawędzi chodnika.*

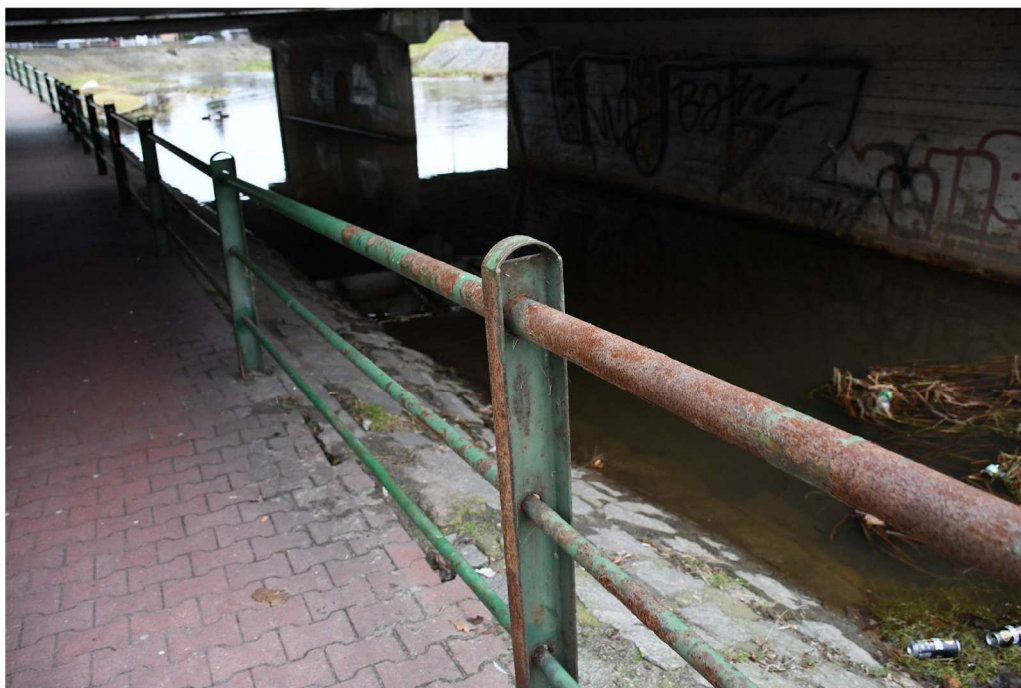
Fot. 24 Balustrada pod obiektem

Korozja balustrady wzdłuż chodnika pod obiektem.

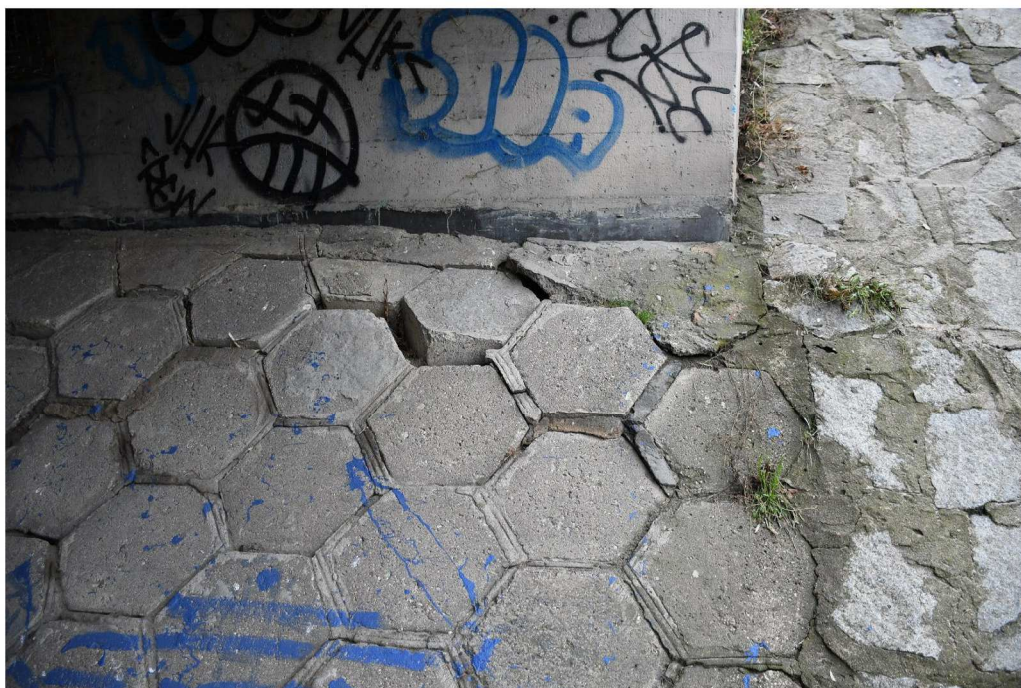
Fot. 25 Skarpa pod obiektem

Przemieszczenia płytek betonowych typu trylinka umacniających skarpe przy przyczółku.

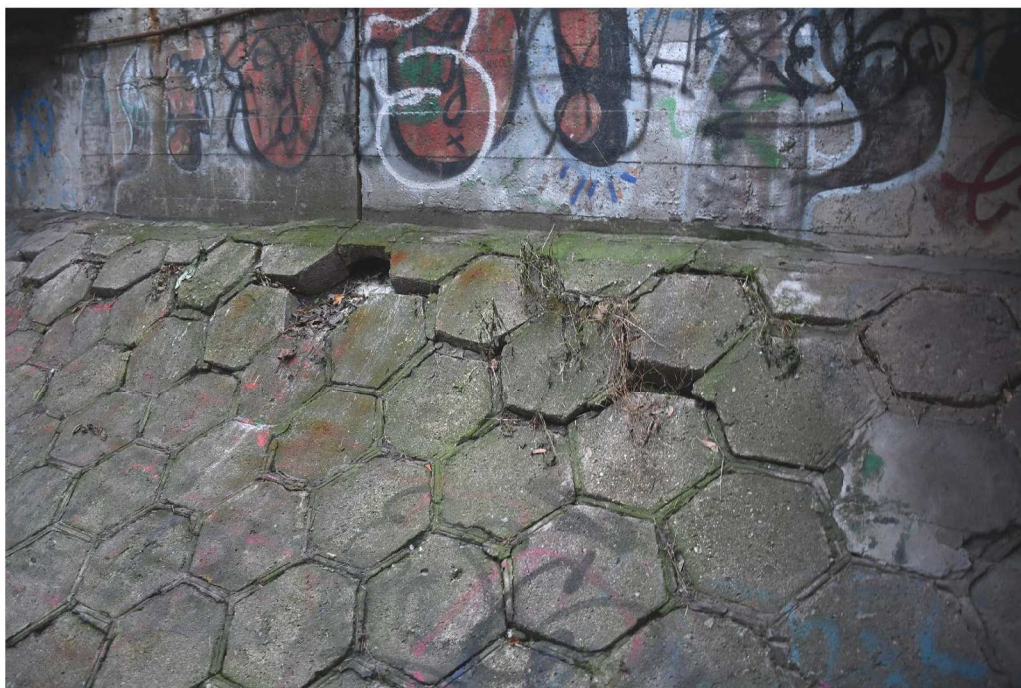
Fot. 26 Skarpa pod obiektem

Przemieszczenia i ubytki płytek betonowych typu trylinka.

12.	Przestrzeń podmostowa i otoczenie obiektu: Przestrzeń podmostowa i otoczenie obiektu jest w stanie <u>niepokojącym</u> . Chodniki pod obiektem z nierównościami płytek betonowych, zanieczyszczeniem ziemią i porostem roślinności na krawędziach (Fot. 23). Balustrada wzdłuż chodnika pod obiektem jest skorodowana (Fot. 24). Skarpy przy i pod obiektem również z przemieszczeniami i ubytkami umocnień (Fot. 25, 26).

6.	Pod obiektem i w jego otoczeniu: <i>a) w zakresie bieżącego utrzymania</i> – wykonać nowe zabezpieczenia antykorozyjne balustrady pod obiektem, – uzupełnić ubytki i przemieszczenia umocnień skarp, – lokalna rozbiórka przemieszczonych umocnień skarp, wypełnienie przestrzeni pod nimi betonem i ponowne ułożenie umocnienia. <i>b) w zakresie ekspertyz, badań specjalistycznych, opracowania dokumentacji</i> – brak zaleceń. <i>c) w zakresie remontu lub przebudowy</i> – wymiana chodników z płyt betonowych typu trylinka.

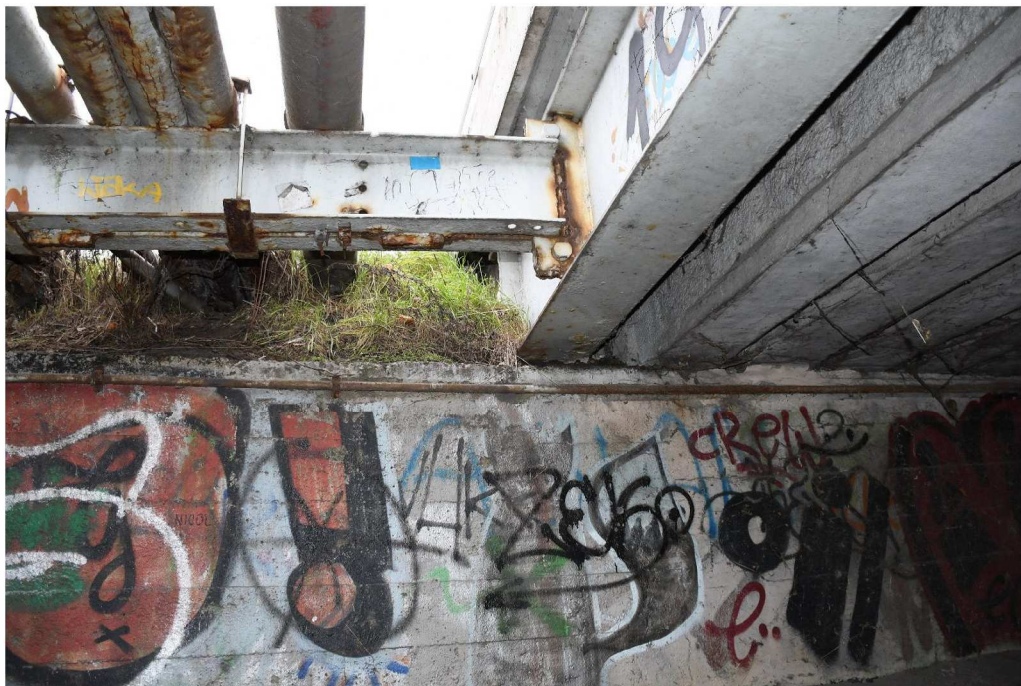
Fot. 27 Konstrukcja stalowa urządzeń obcych, przyczółek mostu

*Silne zanieczyszczenie ławy podłożyskowej przyczółka.
Korozja konstrukcji stalowej oraz stalowych rur osłonowych urządzeń obcych.*

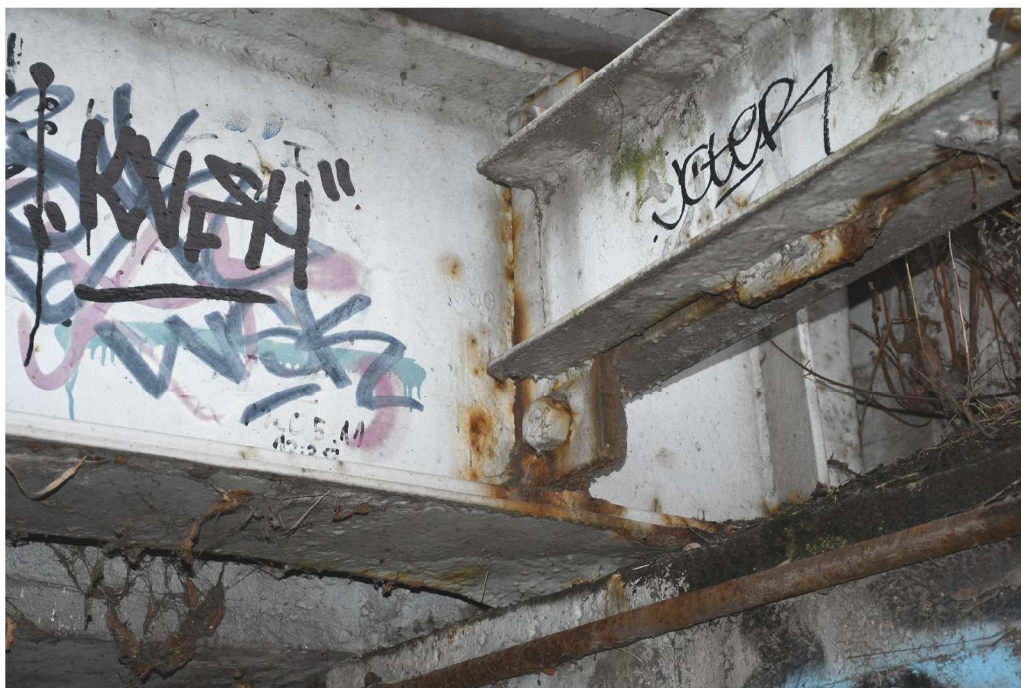
Fot. 28 Konstrukcja stalowa urządzeń obcych

Silna korozja konstrukcji stalowej pod urządzenia obce.

13.	Administrator i stan urządzeń obcych: Stan urządzeń obcych jest <u>niepokojący</u> . Stalowa konstrukcja podpierająca urządzenia obce miejscami silnie koroduje (na połączeniach dźwigarów z poprzecznicami) (Fot. 27, 28). Korodują też rury osłonowe urządzeń obcych (Fot. 27).

7.	W urządzeniach obcych: <i>a) w zakresie bieżącego utrzymania</i> – brak zaleceń. <i>b) w zakresie ekspertyz, badań specjalistycznych, opracowania dokumentacji</i> – brak zaleceń. <i>c) w zakresie remontu lub przebudowy</i> – wykonać nowe zabezpieczenia antykorozyjne konstrukcji stalowej pod urządzeniami obcymi oraz stalowych rur osłonowych urządzeń obcych.
