RAPORT Z PRZEGLĄDU SZCZEGÓŁOWEGO OBIEKTU MOSTOWEGO

Nazwa obiektu: Most M08 w ciągu Al. Wojska Polskiego
nad rzeką Prosną - zachodni

JNI: 01027993

Kalisz, grudzień 2023r.

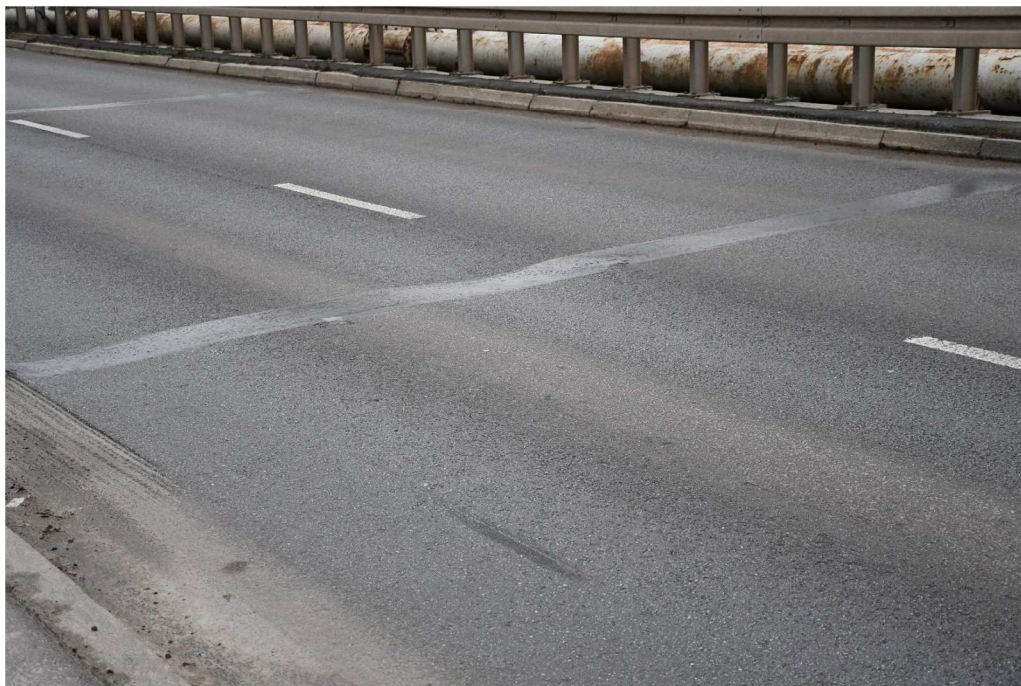
Fot. 7 Nawierzchnia jezdni na obiekcie

Lekkie skoleinowanie nawierzchni jezdni oraz dylatacji bitumicznych w śladzie kolein na jezdni.

2.	Stan nawierzchni jezdni: Nawierzchnia jezdni na moście jest w stanie <u>zadowalającym</u> . Występuje niewielkie skoleinowanie nawierzchni oraz zanieczyszczenie piaskiem przy krawężnikach (Fot. 7). Brak pęknięć, ubytków.

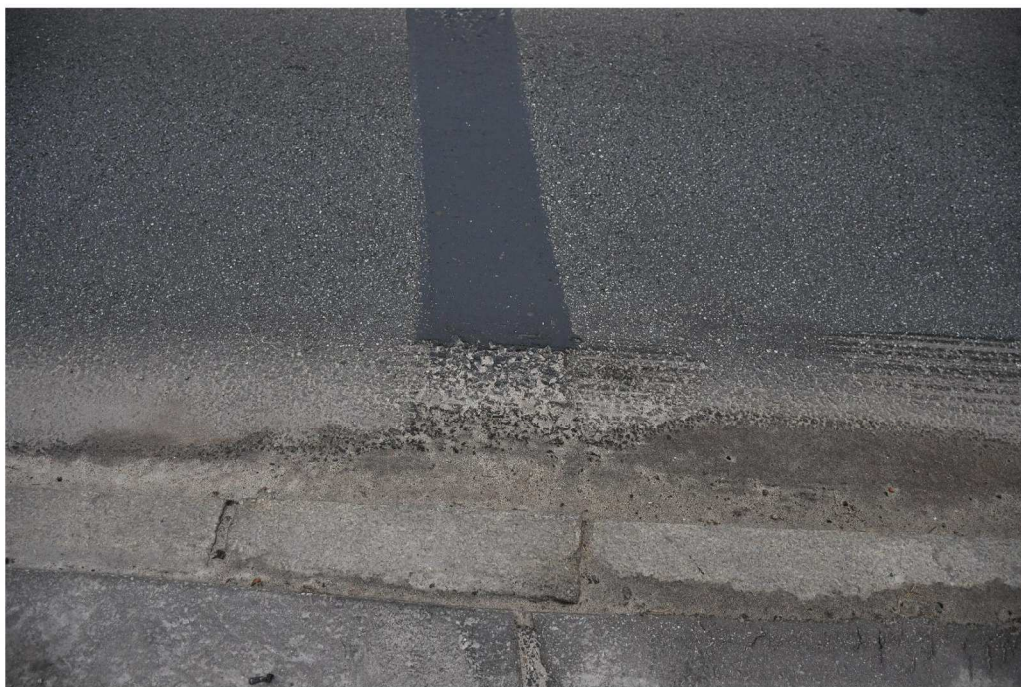
Fot. 8 Bitumiczne przykrycie dylatacyjne

Lokalne uszkodzenie mechaniczne dylatacji bitumicznej.

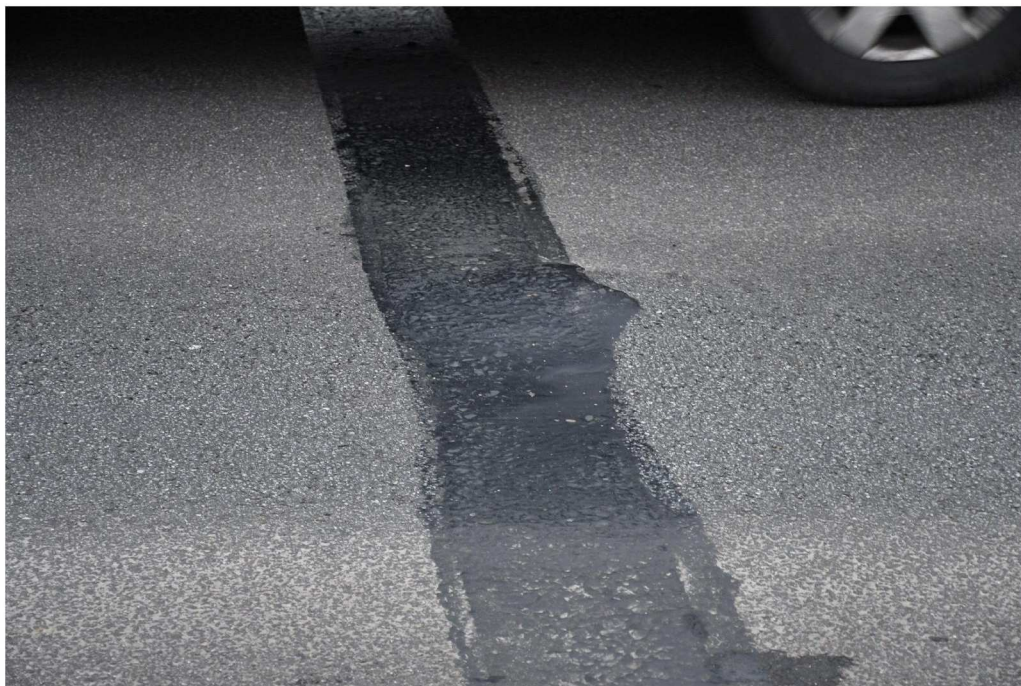
Fot. 9 Bitumiczne przykrycie dylatacyjne

Miejscowe upłynnienie i przemieszczenie się masy dylatacyjnej na jezdnię.

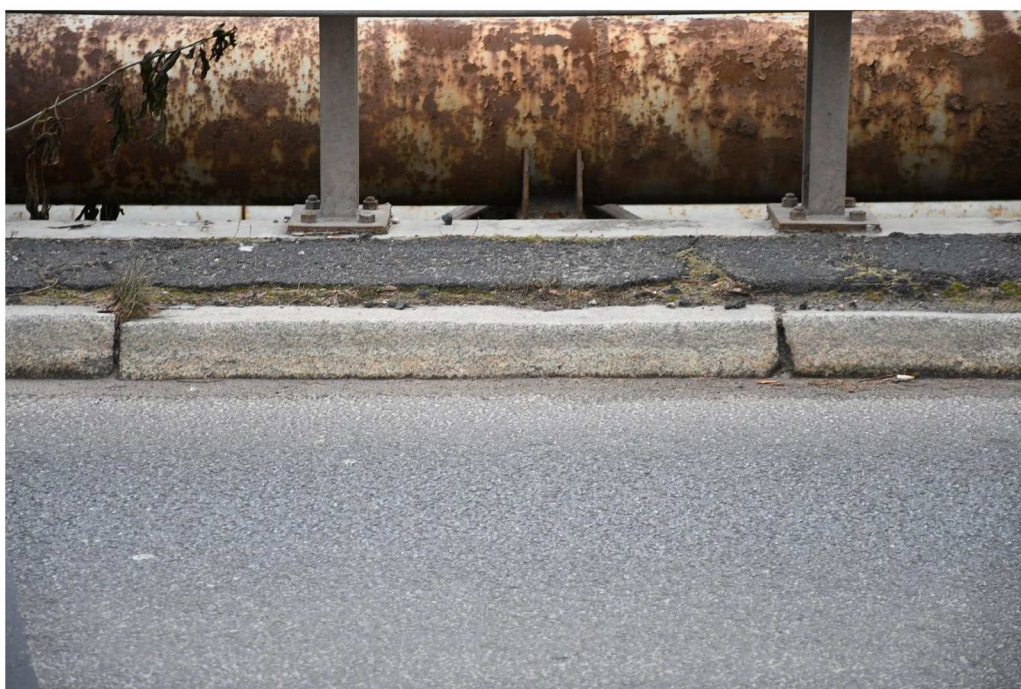
Fot. 10 Nawierzchnia chodnika, bariera

*Szczelina pomiędzy nawierzchnią jezdni w pasie rozdziału, a krawężnikiem wypełniona piaskiem z porostem roślinności. Pęknięcia w nawierzchni.
Korozja na podstawach bariery w pasie rozdziału.
Silnie skorodowana rura osłonowa urządzeń obcych.*

3.	Stan chodników (nawierzchnia, kapy, gzymsy, krawężniki): Chodniki na obiekcie są w stanie <u>niepokojącym</u> . O ile w przypadku chodnika użytkowego nie zaobserwowano znaczących uszkodzeń, to chodnik w pasie rozdziału posiada pęknięcia nawierzchni oraz nie szczelność pomiędzy nawierzchnią, a krawężnikiem. Uszkodzenia wypełnione są piaskiem i porasta w nich roślinność (Fot. 10).

4.	Stan balustrad, barier i osłon: Stan balustrad i barier jest <u>zadowalający</u> . Zarówno w przypadku bariery w pasie rozdziału jak i balustrady na krawędzi chodnika występuje niewielka korozja podstaw (Fot. 10). Brak innych uszkodzeń.

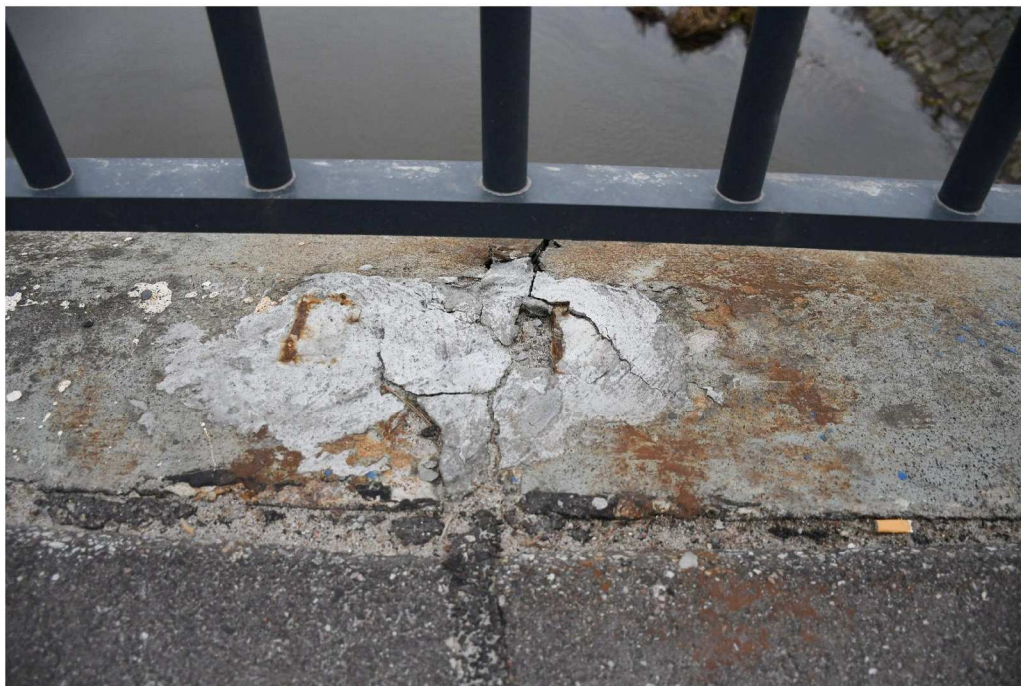
Fot. 11 Belka podporęczowa

*W belce podporęczowej pozostały stare marki balustrad, które korodują.
Na szerokości belki podporęczowej szczelina dylatacyjna wypełniona została betonem.
Szczelina dylatacyjna musi być wypełniona materiałem elastycznym, aby umożliwić swobodne przesuwu termiczne przęsł.*

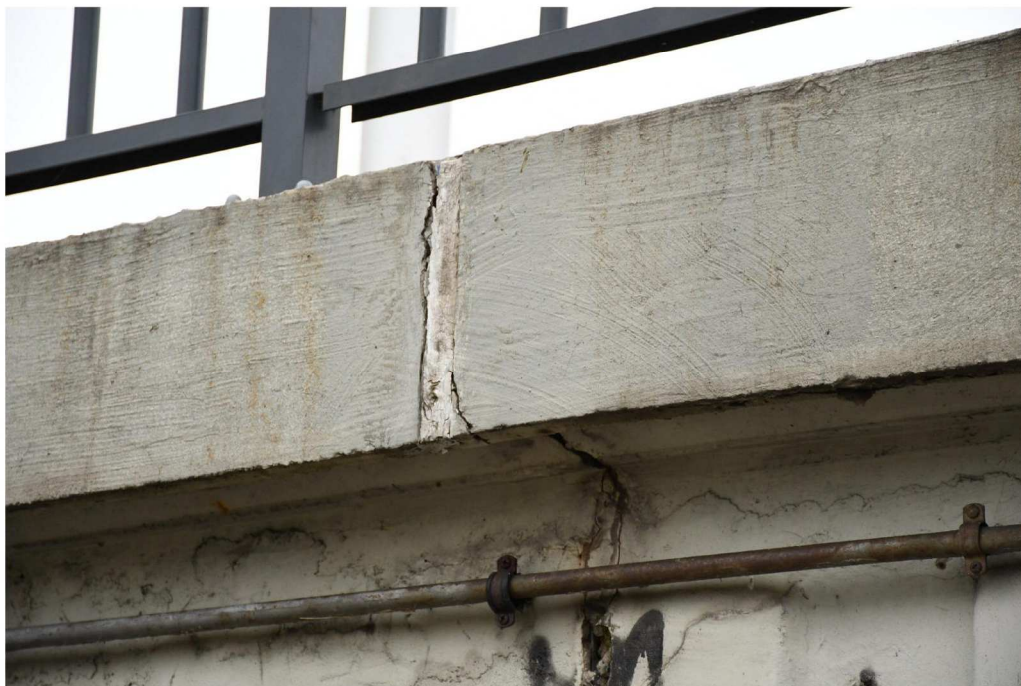
Fot. 12 Belka gzymsowa

Odspojenie kitu poliuretanowego w wypełniającą szczelinę dylatacyjną w gzymsie.

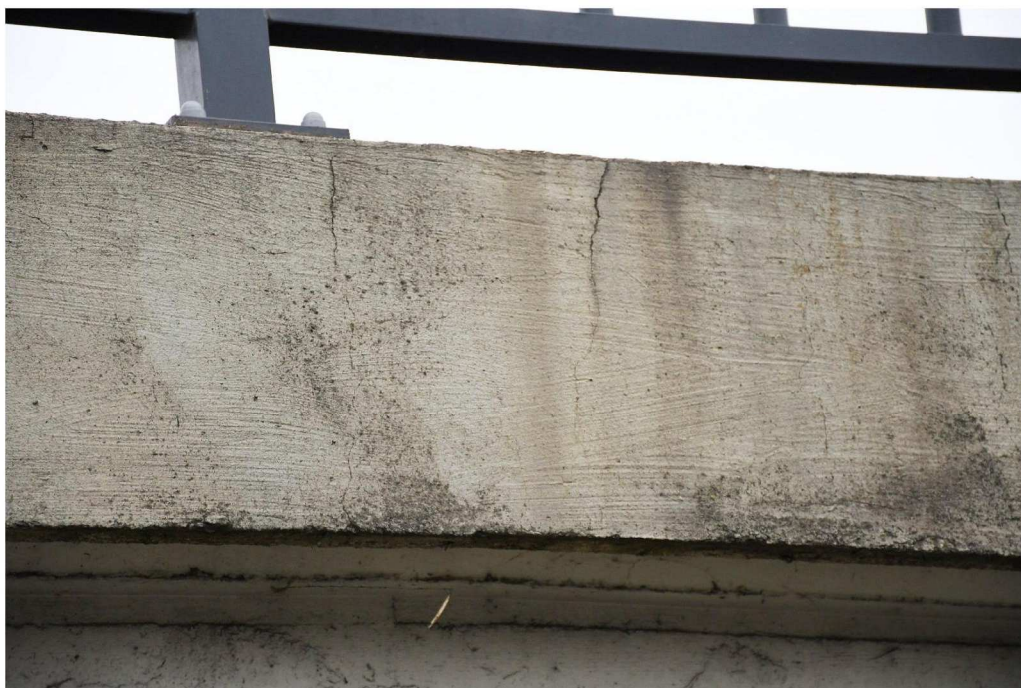
Fot. 13 Belka gzymsowa

Miejscowe zarysowania oraz lekkie zanieczyszczenie na powierzchni belki.

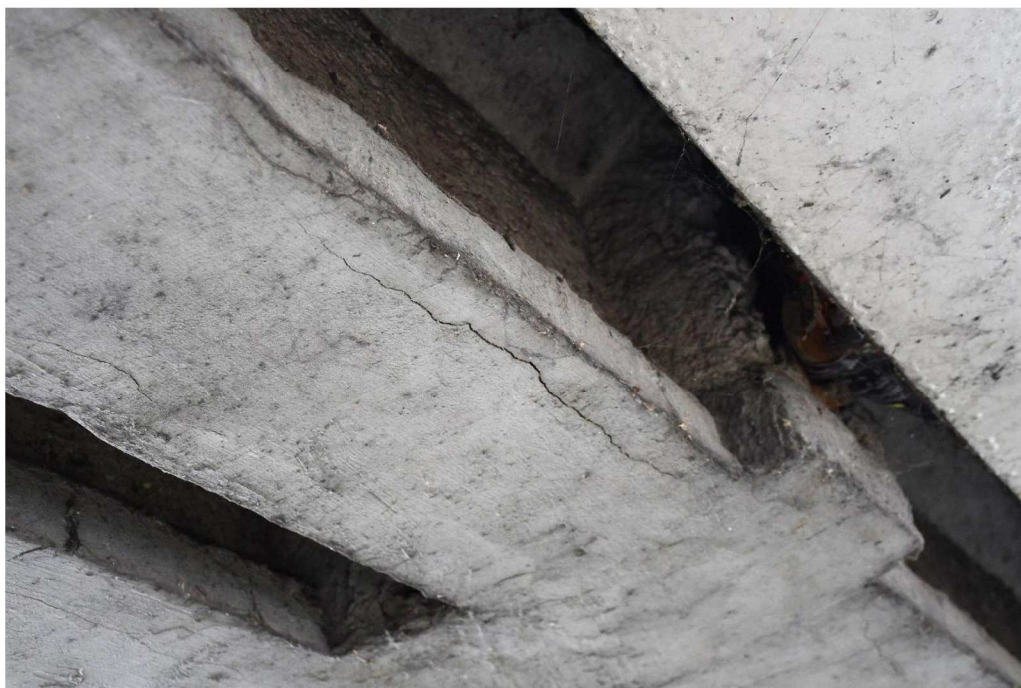
Fot. 14 Spód ustroju nośnego

*Pęknięcie podłużne na spodzie dźwigara prefabrykowanego.
Uszkodzenie spowodowane jest korozją prętów głównych podłużnych zbrojenia.*

8.	Stan konstrukcji przęseł	
8.1.	Stan dźwigarów głównych: Stan dźwigarów głównych jest niepokojący . Na spodzie belek zaobserwowano pęknięcia podłużne, które spowodowane są miejscową korozją prętów zbrojeniowych (Fot. 14, 15). Nie są to pęknięcia wytrzymałościowe. Belki prefabrykowane powinny być połączone stalowymi ściągami, które zapewniają współpracę w przenoszeniu obciążeń. W otworach nie wykonano ściągów, co jest bardzo niepokojące, gdyż zaburza charakter pracy ustroju nośnego powodując, że jego rzeczywista nośność jest mniejsza niż zaprojektowano. W strefie podparcia belek nad przyczółkami występują pęknięcia belek (Fot. 17, 20).

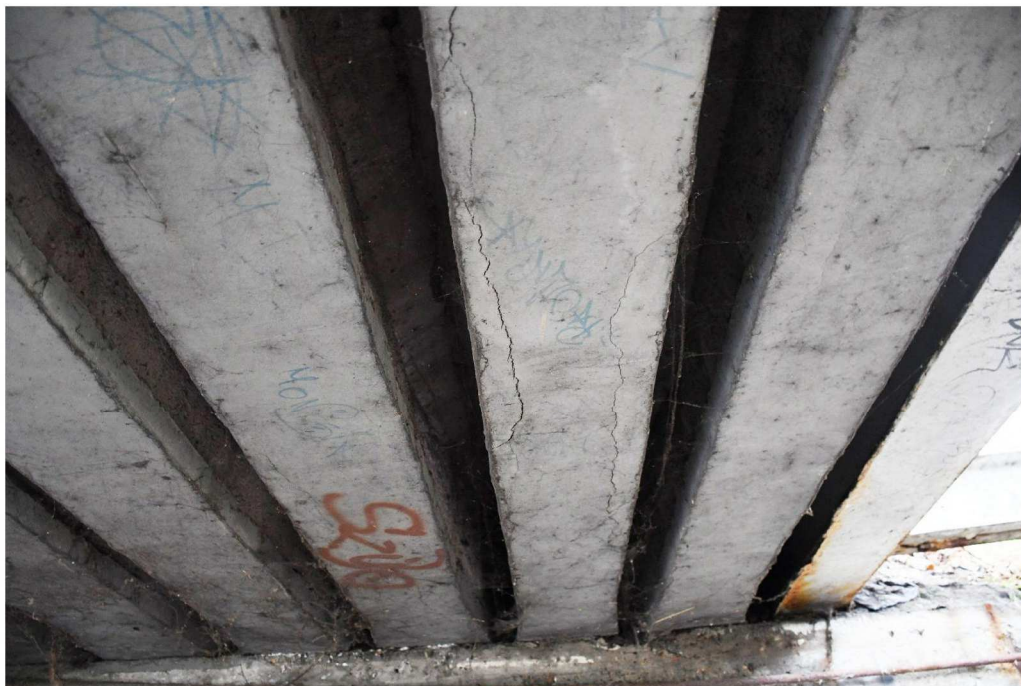
Fot. 15 Spód ustroju nośnego

*Pęknięcie podłużne na spodzie dźwigara prefabrykowanego.
Uszkodzenie spowodowane jest korozją prętów głównych podłużnych zbrojenia.*

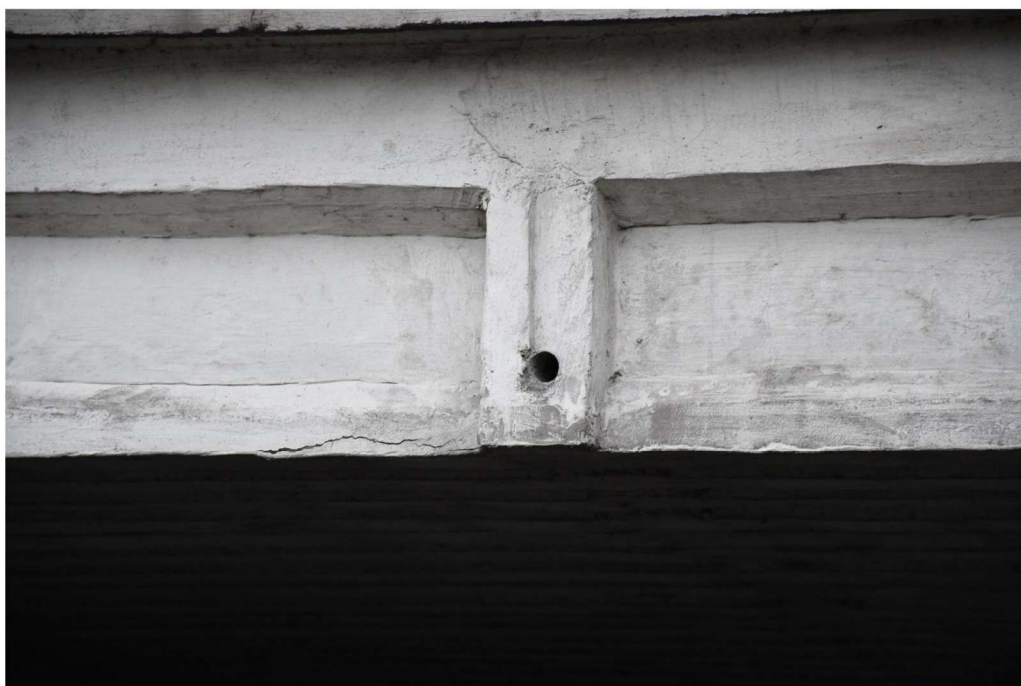
Fot. 16 Ustrój nośny

Brak ściągów zapewniających współpracę pomiędzy belkami. W otworach powinny być przewleczone stalowe ściągi przez wszystkie belki. Są one bardzo istotnym elementem tego typu ustroju nośnego powodującym włączenie się do współpracy przy przenoszeniu obciążeń sąsiednich belek. Brak ściągów powoduje, że belki pod kołami ciężkich pojazdów są przeciążane.

Ściągi należy uzupełnić, aby odtworzyć zaprojektowany charakter pracy ustroju nośnego.

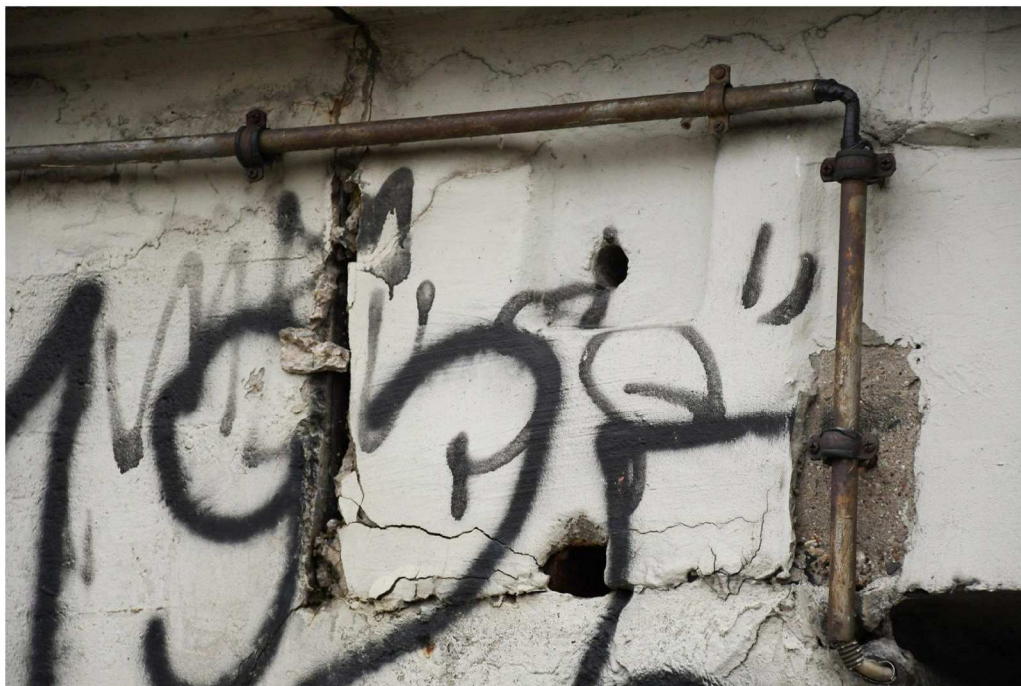
Fot. 17 Ustrój nośny w miejscu oparcia na przyczółku

Miejscowe uszkodzenia - pęknięcia belek w strefie podparcia.

Uszkodzenia tego typu powstają wskutek przecieków wody z nawierzchni nad szczelinami dylatacyjnymi. Aktualnie wypełnienia szczelin są szczelne, jednak przed remontem obiektu końce belek mogły być zalewane wodą. Uszkodzenie wymaga odkucia uszkodzonego miejsca oraz naprawy.

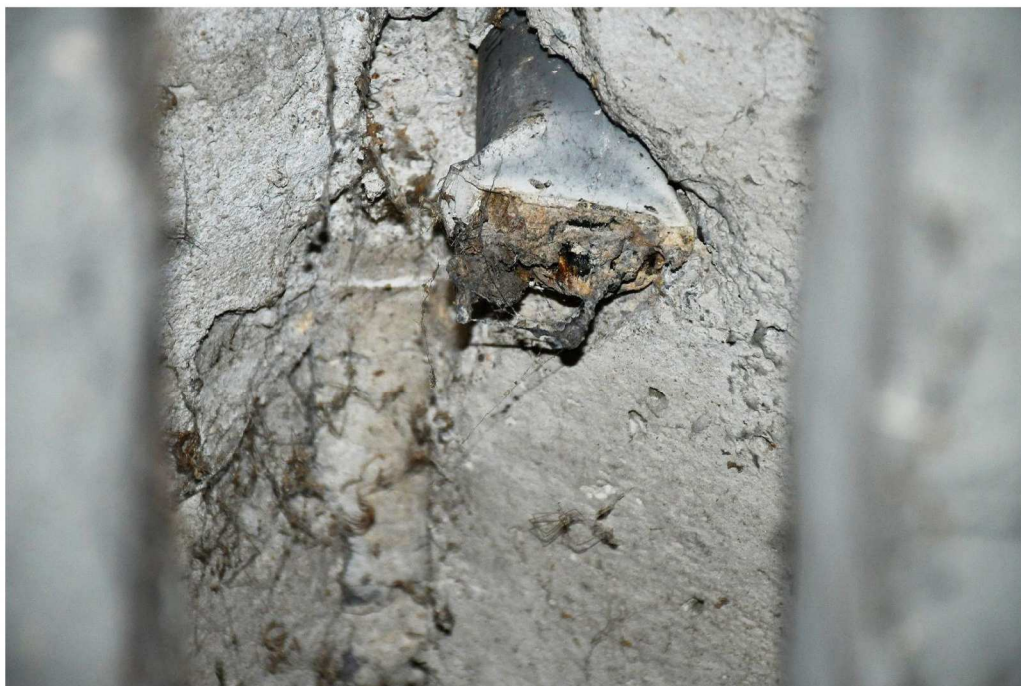
Fot. 18 Sączek odwadniający

Ułamana jedna z rurek sączków odwadniających izolację pomostu.

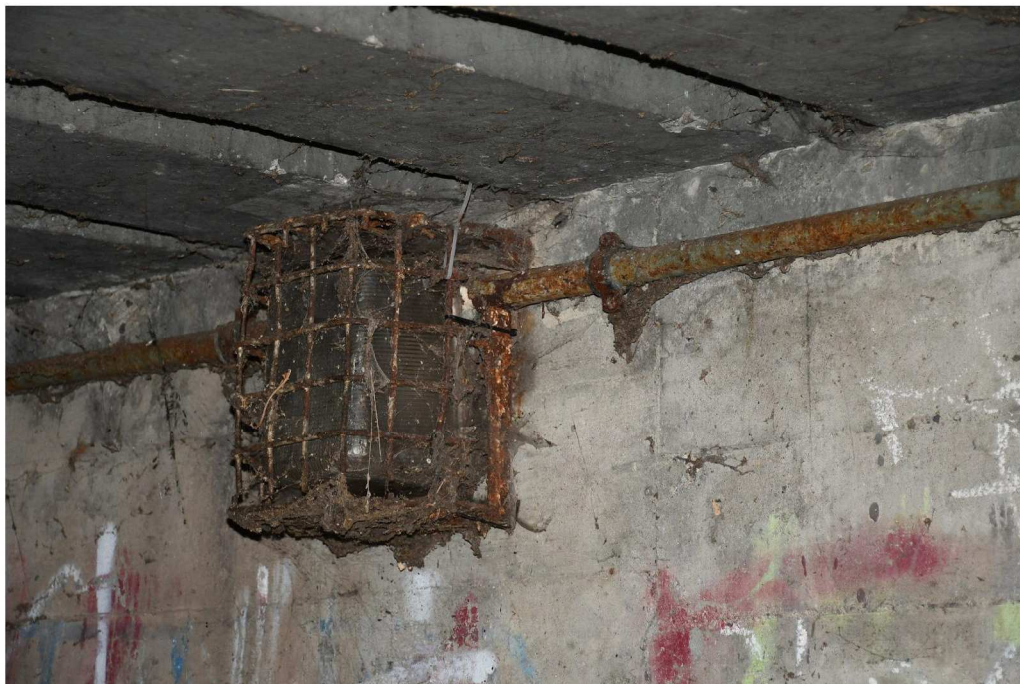
Fot. 19 Oświetlenie pod obiektem

Skorodowane osłony klosza oraz rurki osłonowe kabli zasilających lampy.

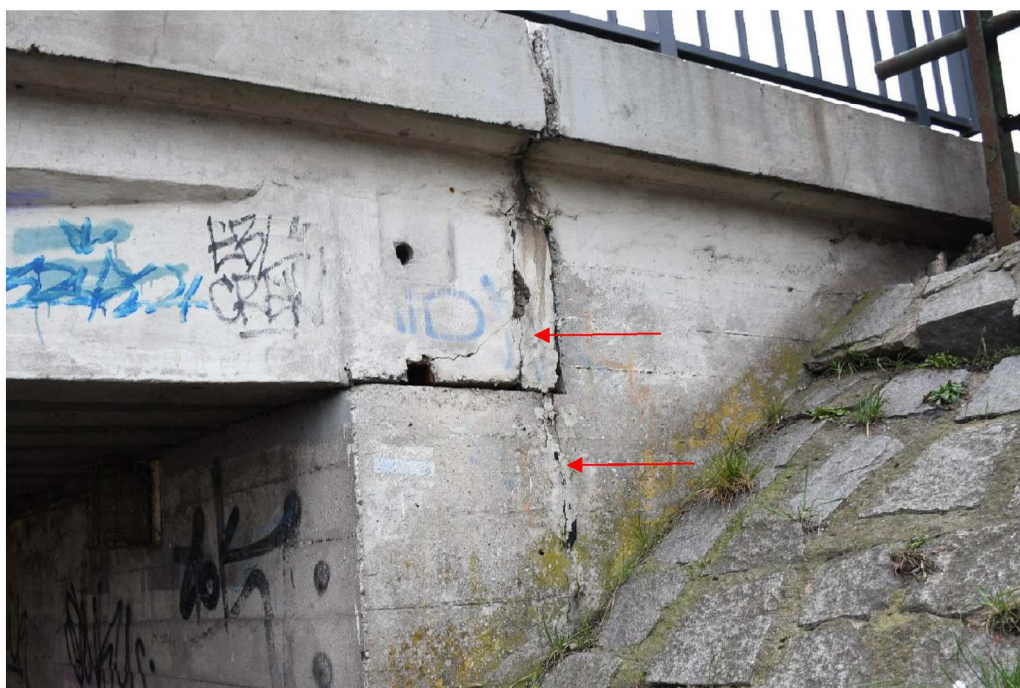
Fot. 20 Przyczółek mostu

Wypełnienie szczeliny dylatacyjnej betonem jest niedopuszczalne. Szczelina powinna być odsłonięta, aby ustrój nośny mógł swobodnie pracować termicznie. Takie działanie powoduje powstanie dodatkowych sił wewnętrznych w dźwigarach - mogło spowodować widoczne pęknięcia belek nad podporami oraz spowodowało odlamanie skrzydła przyczółka na które z dużą siłą napiera w okresie letnim ustrój nośny.

JNI: 01027993	ARKUSZ SPOSTRZEŻEŃ z dnia 19.12.2023r.	Karta nr 4.2
7.	Stan urządzeń dylatacyjnych: Stan urządzeń dylatacyjnych jest niepokojący . W bitumicznym przykryciu dylatacyjnym wystąpiło upłynnienie i przemieszczenie masy dylatacyjnej na nawierzchnię jezdni (Fot. 9). Niepokojące są jednak rozległe zacieki na filarach spowodowane prawdopodobnie przeciekami przykryć dylatacyjnych (Fot. 20, 21). Rozszczelnione są uszczelnienia wypełniające dylatację w strefie gzymsu (Fot. 12), a w strefie belek podporęczowych i pomiędzy dźwigarami, a skrzydłem przyczółka szczelinę wypełniono betonem (Fot. 20), co jest niedopuszczalne.

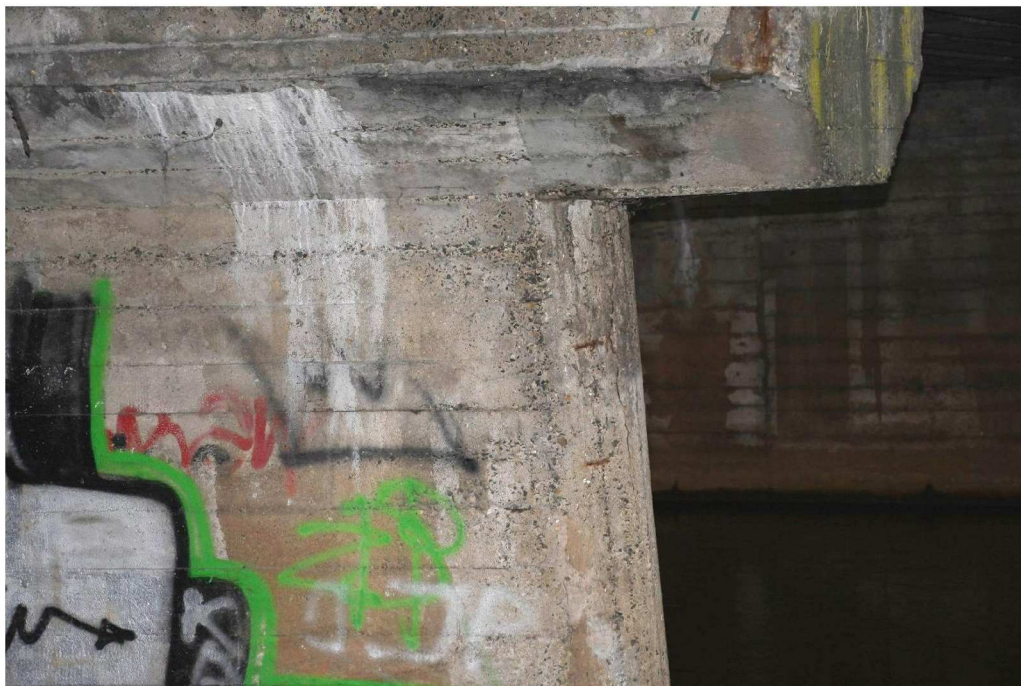
Fot. 21 Filar mostu

Zacieki wapienne na powierzchni korpusu i oczepu filara, odsłonięte pręty strzemion korpusu nie posiadające odpowiednich otulin betonowych.

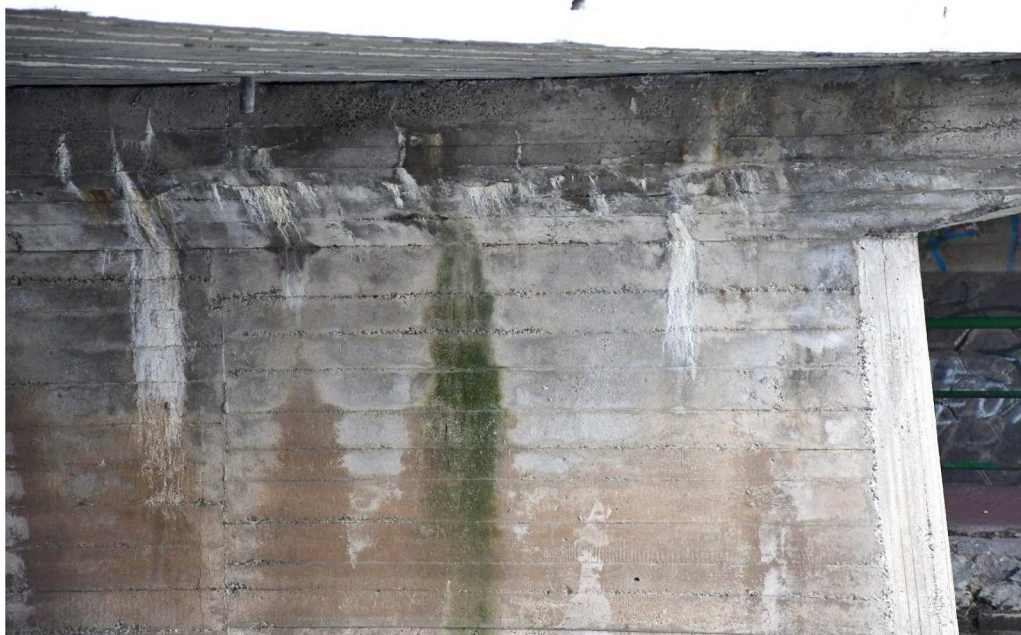
Fot. 22 Filar mostu

Zacieki wapienne na powierzchni korpusu i oczepu filara. Porost mchów. Zacieki w tym miejscu charakterystyczne są dla przecieków dylatacji bitumicznych. Stan dylatacji nie wykazuje nieszczelności, lecz mogą one być na styku dylatacji i izolacji pomostu. Należy zmyć zacieki i sprawdzić czy się odtworzą, w takim wypadku należy wymienić przeciekającą dylatację.

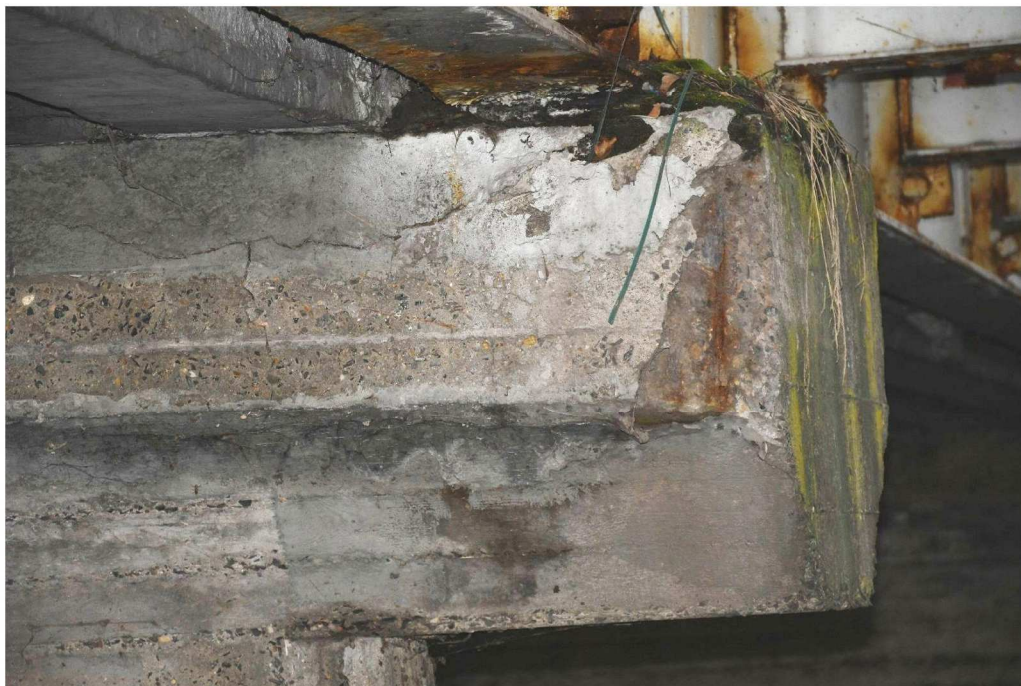
Fot. 23 Oczep filara

Pęknięcia oczepu, zacieki wapienne oraz ubytki na krawędziach i korodujące zbrojenie.

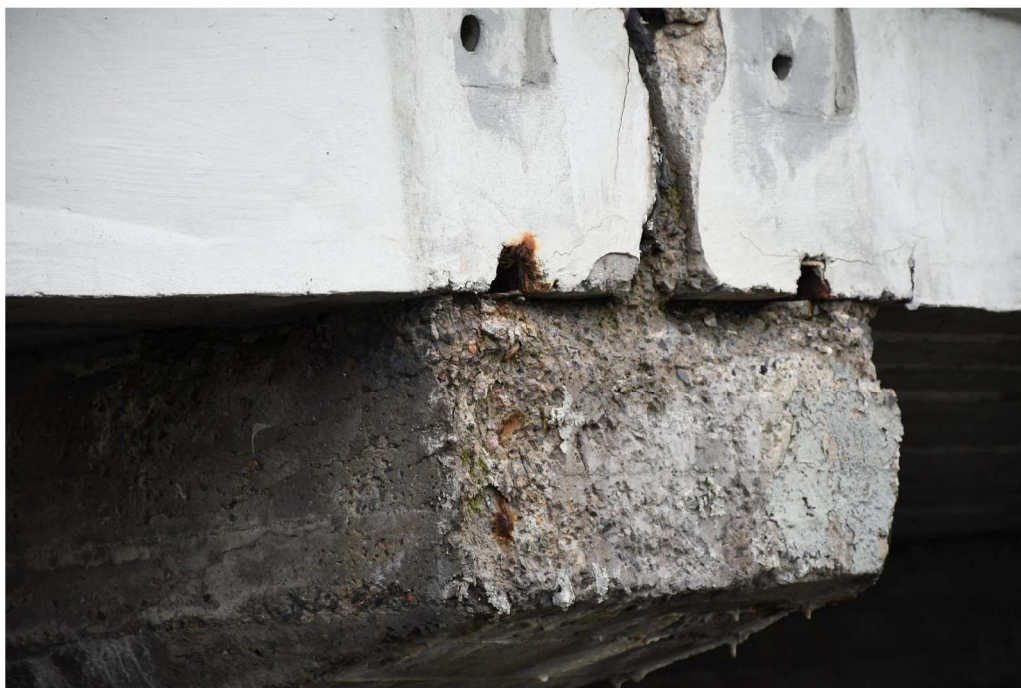
Fot. 24 Oczep filara

Silnie skorodowany beton czola oczepu filara, co spowodowane jest silnym działaniem czynników atmosferycznych na ten obszar. Uszkodzenie należy naprawić i zabezpieczyć powłokami ochronnymi

JN1: 01027993	ARKUSZ SPOSTRZEŻEŃ z dnia 19.12.2023r.	Karta nr 4.3
9.2.	Stan filarów (fundamentów i korpusów): Filary są w stanie <u>niepokojącym</u> . Na filarach widoczne są intensywne nacieki wapienne spowodowane prawdopodobnie przeciekami dylatacji bitumicznych (Fot. 21, 22). Nacieki należy zmyć i obserwować czy się nie odtworzą, jeżeli tak, to należy wymienić nieszczelne dylatacje. <u>Zaobserwowano dużo uszkodzeń na powierzchni oczepów filarów</u> . Występują pęknięcia (Fot. 23) i ubytki betonu odsłaniające korodujące pręty zbrojeniowe (Fot. 25, 26). Na czole oczepu beton jest silnie skorodowany (Fot. 24).

10.	Stan łożysk: Łożyska są w stanie <u>niepokojącym</u> . Stalowe przekładki łożysk korodują (Fot. 24, 26).	
11.	Stan dojazdów: Stan nawierzchni na dojazdach jest <u>zadowalający</u> . Podobnie jak na obiekcie występuje niewielkie skoleinowanie nawierzchni (Fot. 4, 5) oraz zanieczyszczenie piaskiem przy krawężnikach. Brak pęknięć, ubytków.

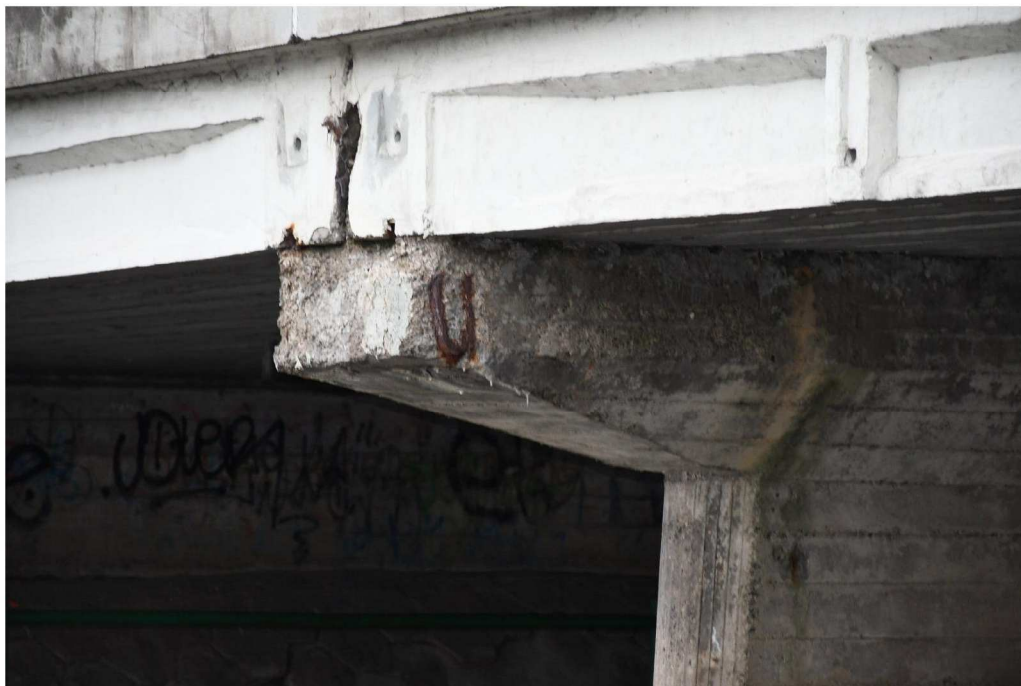
Fot. 25 Oczep filara

Wystające skorodowane zbrojenie na krawędzi oczepu, która poddawana jest silniejszemu działaniu czynników atmosferycznych. Kolejną przyczyną uszkodzenia jest brak odpowiedniej otuliny betonowej chroniącej pręty.

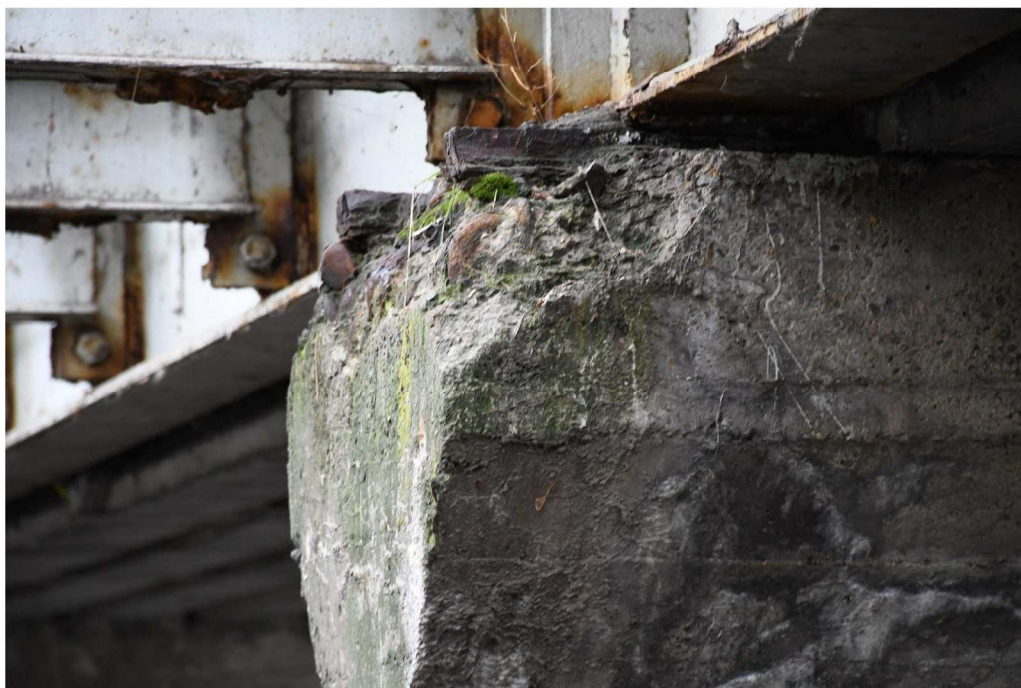
Fot. 26 Oczep filara

Ubytek betonu na krawędzi oczepu, odsłonięte korodujące pręty, porost roślinności na oczepie. Silnie skorodowane łożyska z kształtowników stalowych pod konstrukcją stalową urządzeń obcych.

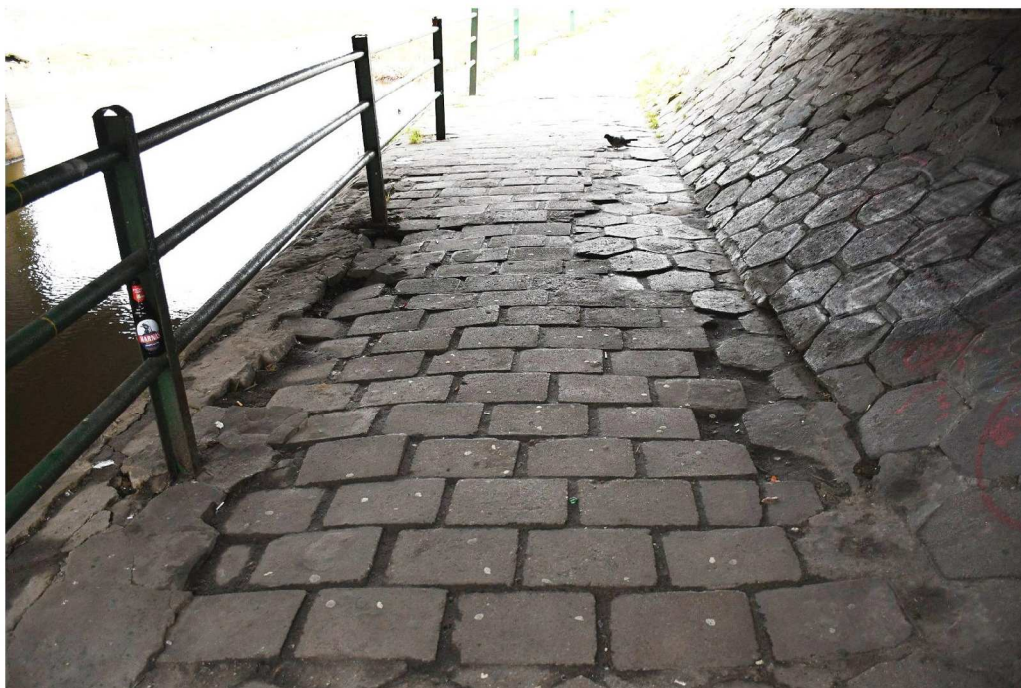
Fot. 27 Teren pod obiektem

Przemieszczenia i nierówności chodnika z płytek betonowych, częściowo uzupełnione innymi płytkami, częściowo betonem monolitycznym. Chodnik należy wykonać na nowo, gdyż w takim stanie zagraża bezpieczeństwu pieszych. Zanieczyszczenie i porost roślinności na krawędzi chodnika.

12.	Przestrzeń podmostowa i otoczenie obiektu: Przestrzeń podmostowa i otoczenie obiektu jest w stanie <u>niepokojącym</u> . Chodniki pod obiektem z nierównościami płytek betonowych, pouzupełnianych innym rodzajem płytek oraz betonem monolitycznym (Fot. 27). Powierzchnia chodnika jest nierówna, z ubytkami i może doprowadzić do wypadku pieszego. Balustrada wzdłuż chodnika pod obiektem jest skorodowana (Fot. 28). Skarpy przy i pod obiektem z przemieszczeniami umocnień (Fot. 29, 30).

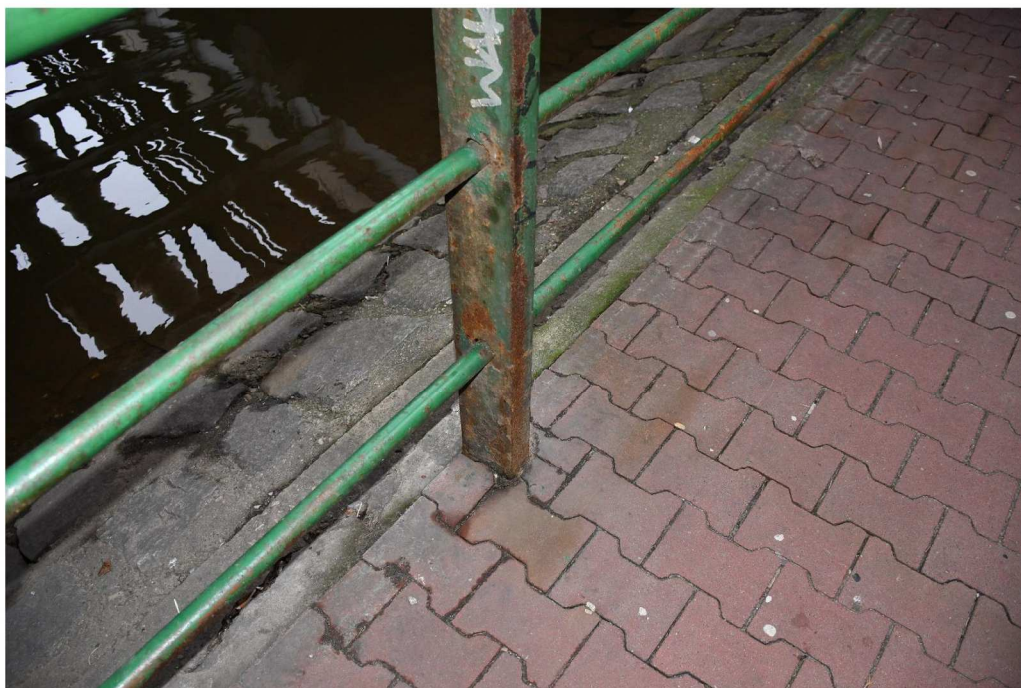
Fot. 28 Balustrada pod obiektem

Korozja balustrady wzdłuż chodnika pod obiektem.

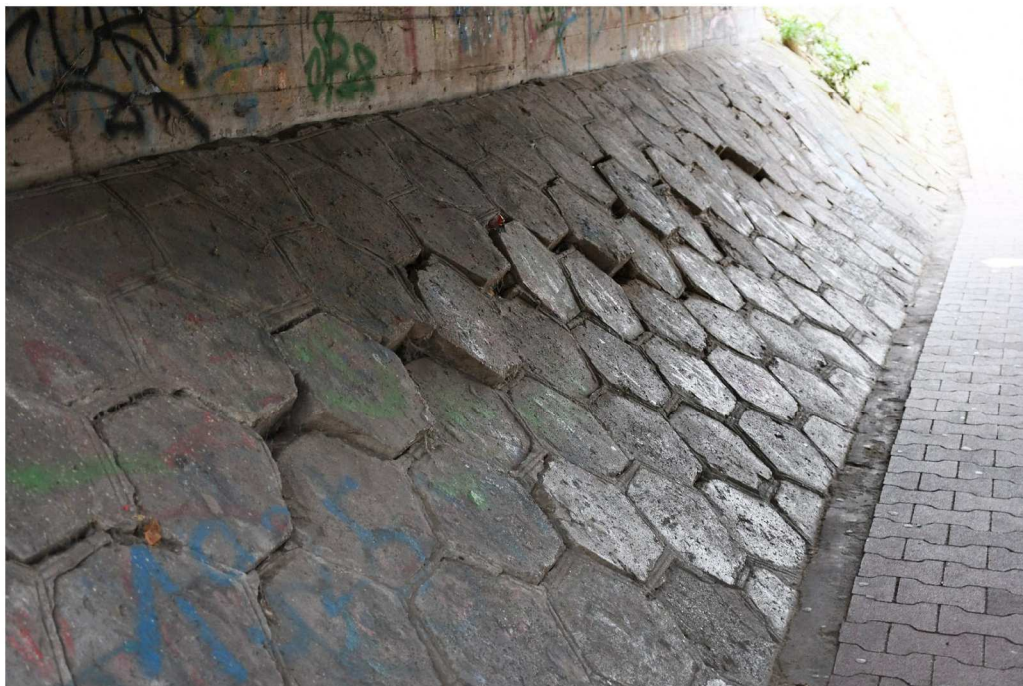
Fot. 29 Skarpa pod obiektem

*Przemieszczenia płytek betonowych typu trylinka umacniających skarpe przy przyczółku.
Uszkodzenie spowodowane zapadnięciem się gruntu skarpy pod umocnieniem.*

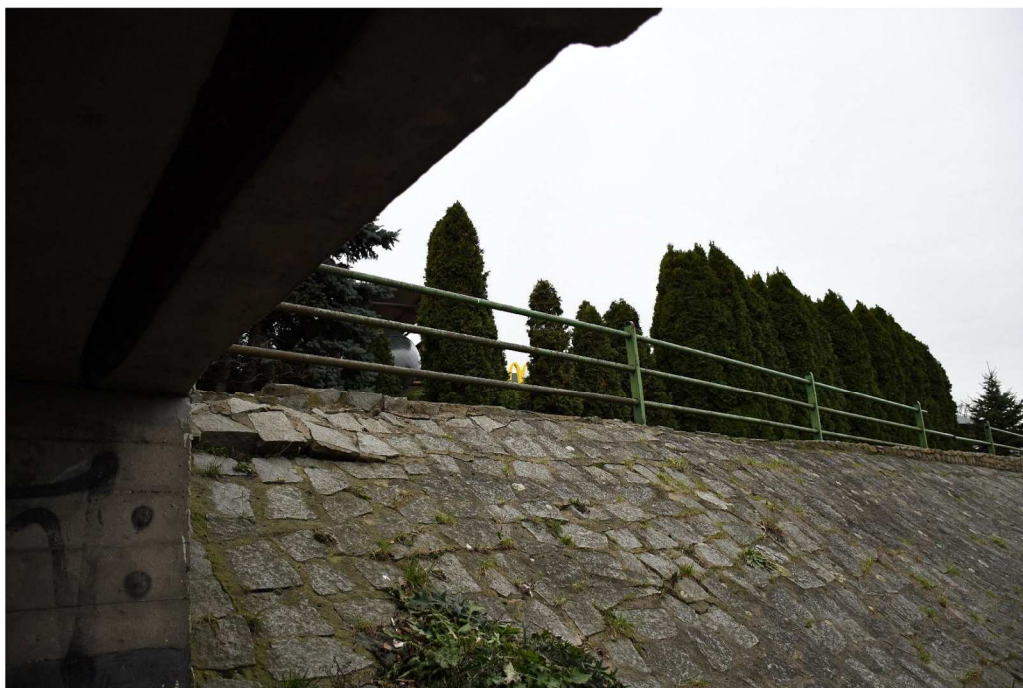
Fot. 30 Skarpa pod obiektem

Przemieszczenia umocnienia skarpy z kostki kamiennej przy skrzydle przyczółka.

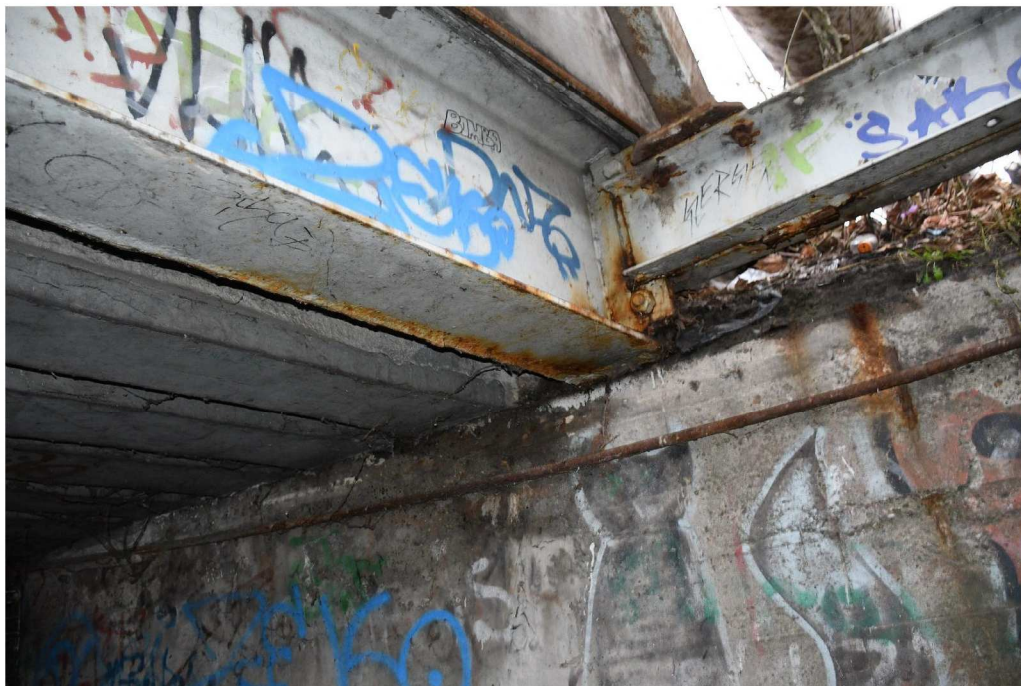
Fot. 31 Konstrukcja stalowa urządzeń obcych

*Silna korozja konstrukcji stalowej pod urządzenia obce.
Zanieczyszczenie ławy podłożyskowej przyczółka.*

9.	Stan podpór	
9.1.	Stan przyczółków (fundamentów i korpusów): Stan przyczółków jest niepokojący . Wystąpiło odłamanie skrzydła przyczółka od korpusu, co spowodowane zostało wypełnieniem szczeliny dylatacyjnej pomiędzy końcem ustroju nośnego, a skrzydłem przyczółka betonem (Fot. 20). Jest to sytuacja niedopuszczalna, szczeliny w tym miejscu muszą pozostać niewypełnione. Ława podłożyskowa przyczółka w strefie pomiędzy obiektami jest zanieczyszczona gruntem i porośnięta roślinnością, co przyspieszy jej degradację (Fot 31).

13.	Administrator i stan urządzeń obcych: Stan urządzeń obcych jest <u>niepokojący</u> . Stalowa konstrukcja podpierająca urządzenia obce miejscami silnie koroduje (na połączeniach dźwigarów z poprzecznicami) (Fot. 31). Korodują też rury osłonowe urządzeń obcych.

7.	W urządzeniach obcych: <i>a) w zakresie bieżącego utrzymania</i> – brak zaleceń. <i>b) w zakresie ekspertyz, badań specjalistycznych, opracowania dokumentacji</i> – brak zaleceń. <i>c) w zakresie remontu lub przebudowy</i> – wykonać nowe zabezpieczenia antykorozyjne konstrukcji stalowej pod urządzeniami obcymi oraz stalowych rur osłonowych urządzeń obcych.
