RAPORT Z PRZEGLĄDU SZCZEGÓŁOWEGO OBIEKTU MOSTOWEGO

Nazwa obiektu: Most M17 w ciągu ul. Ogrodowej
nad rzeką Krępicą

JNI: 01028001

PROTOKÓŁ PRZEGLĄDU SZCZEGÓŁOWEGO OBIEKTU MOSTOWEGO

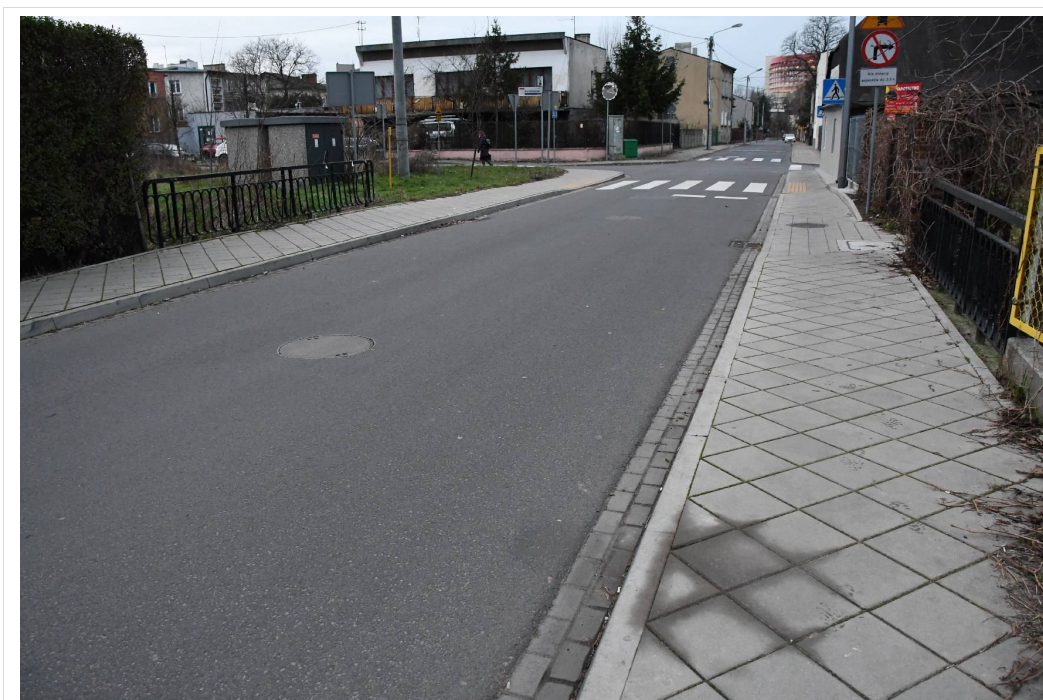
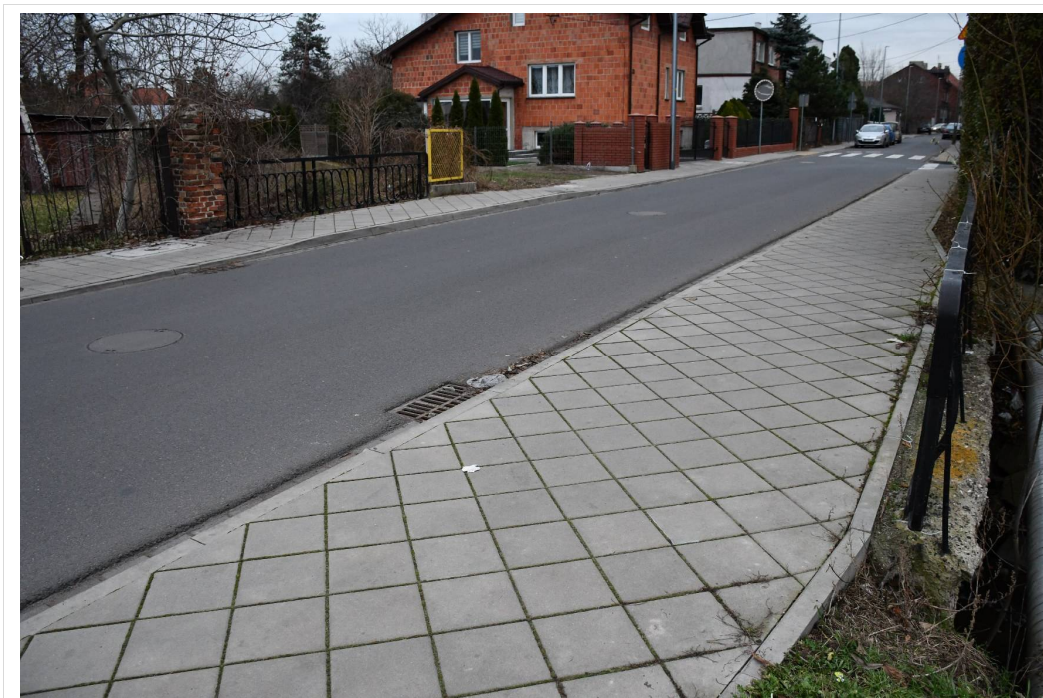
Fot. 4 Widok na jezdnię na obiekcie od strony wschodniej

2.	Stan nawierzchni jezdni: Nawierzchnia jezdni na moście jest w stanie <u>odpowiednim</u> . Nawierzchnia jezdni - po niedawnej wymianie, bez jakichkolwiek uszkodzeń (Fot. 4, 5).

3.	Stan chodników (nawierzchnia, kapy, gzymsy, krawężniki): Chodniki na obiekcie są w stanie <u>odpowiednim</u> . Nawierzchnia chodników - po niedawnej wymianie, bez jakichkolwiek uszkodzeń (Fot. 4, 5).

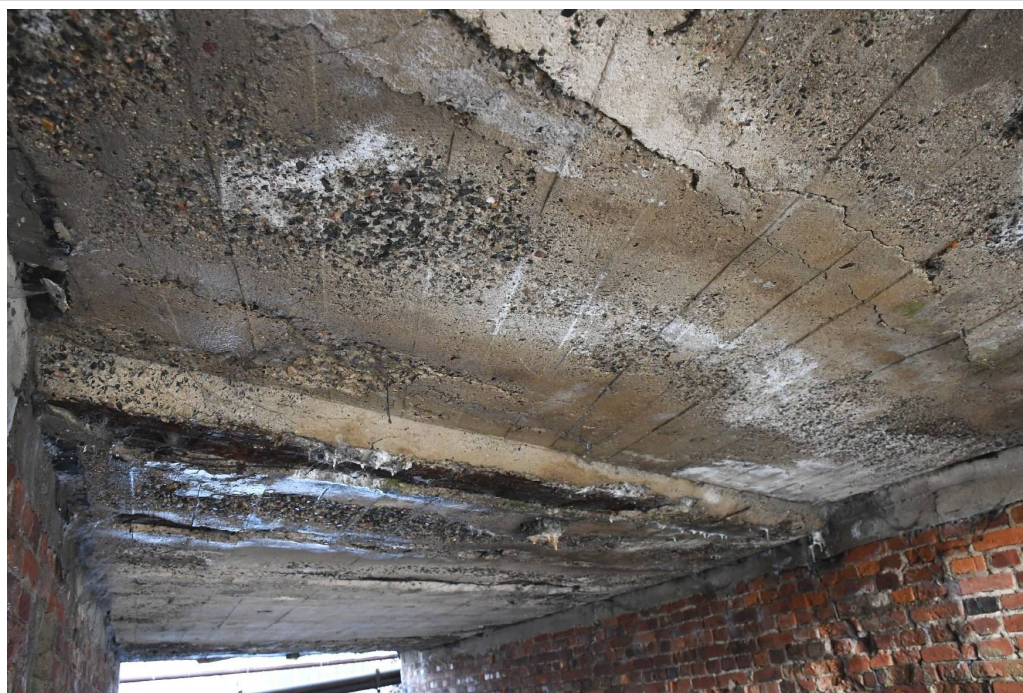
Fot. 6 Widok na spód ustroju nośnego

6.	Stan izolacji: Izolacja pomostu w stanie <u>awaryjnym</u> . Izolacja jest nieszczelna, na spodzie ustroju nośnego w bardzo wielu miejscach widoczne są mokre nacieki oraz nacieki wapienne (Fot. 6, 12, 13, 14). Nieszczelności izolacji są powodem rozległych uszkodzeń betonu i zbrojenia płyty ustroju nośnego. Brak wymiany izolacji spowoduje przyspieszoną degradację obiektu.

1.	W wyposażeniu: <i>a) w zakresie bieżącego utrzymania</i> – miejscowa naprawa zabezpieczeń antykorozyjnych balustrady. <i>b) w zakresie ekspertyz, badań specjalistycznych, opracowania dokumentacji</i> – brak zaleceń. <i>c) w zakresie remontu lub przebudowy</i> – wymiana izolacji pomostu.

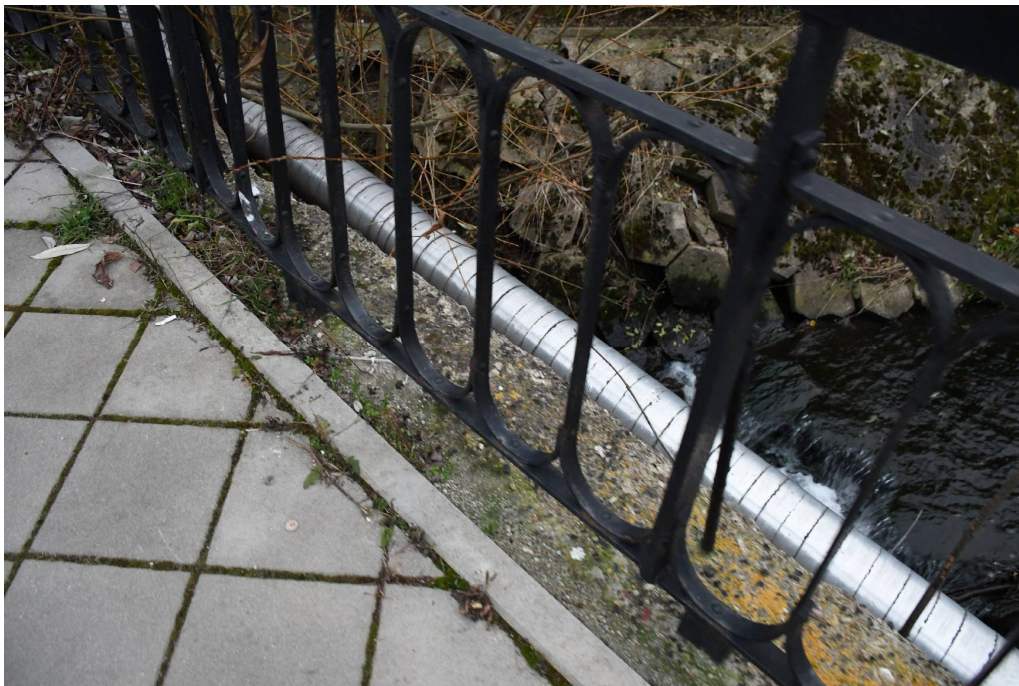
Fot. 7 Chodnik, belka podporęczowa

*Niewielki porost roślinności na krawężniach chodnika.
Silnie zdegradowany beton belki podporęczowej, wegetacja roślinności.*

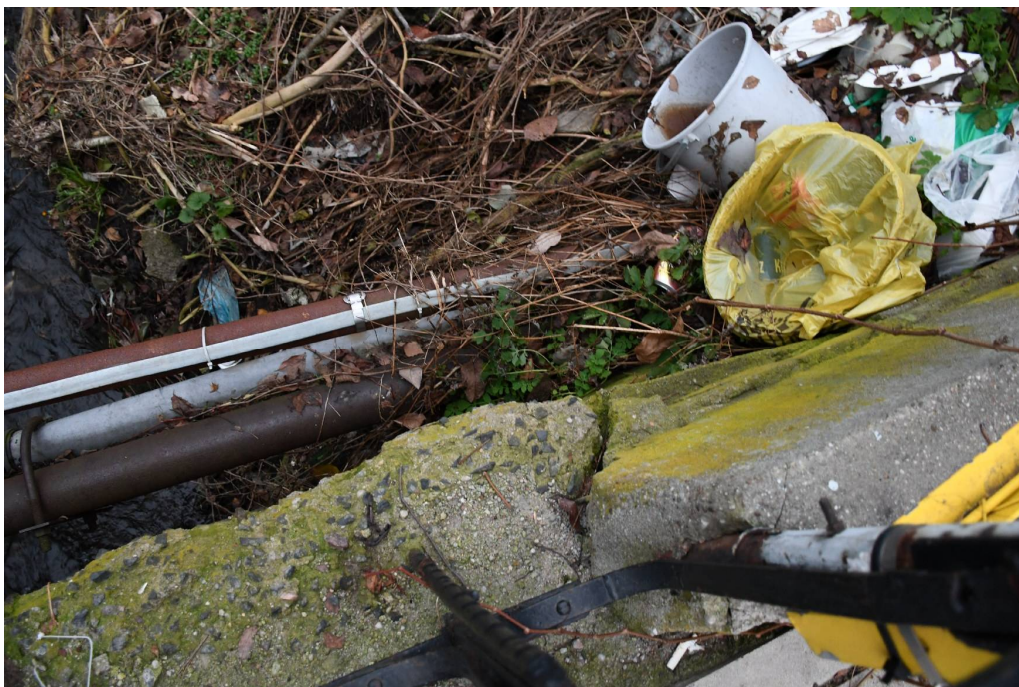
Fot. 8 Belka podporęczowa, skarpa

*Silnie zdegradowany beton belki podporęczowej, wegetacja mchów.
Beton uległ silnej erozji, powstały spore zagłębienia - ubytki.
Silnie zanieczyszczona skarpa przy podporze.*

12.	Przestrzeń podmostowa i otoczenie obiektu: Przestrzeń podmostowa i otoczenie obiektu jest w stanie <u>niepokojący</u> . Przestrzeń pod obiektem bez większych zastrzeżeń, poza występującymi w kilku miejscach większymi fragmentami gruzu (Fot. 19). Skarpy przy obiekcie posiadają bardzo zniszczone umocnienie (Fot. 20), są też silnie zanieczyszczone śmieciami (Fot. 8).

6.	Pod obiektem i w jego otoczeniu: <i>a) w zakresie bieżącego utrzymania</i> – oczyścić skarpy ze śmieci, – oczyścić koryto cieku pod obiektem z gruzu. <i>b) w zakresie ekspertyz, badań specjalistycznych, opracowania dokumentacji</i> – brak zaleceń. <i>c) w zakresie remontu lub przebudowy</i> – brak zaleceń.

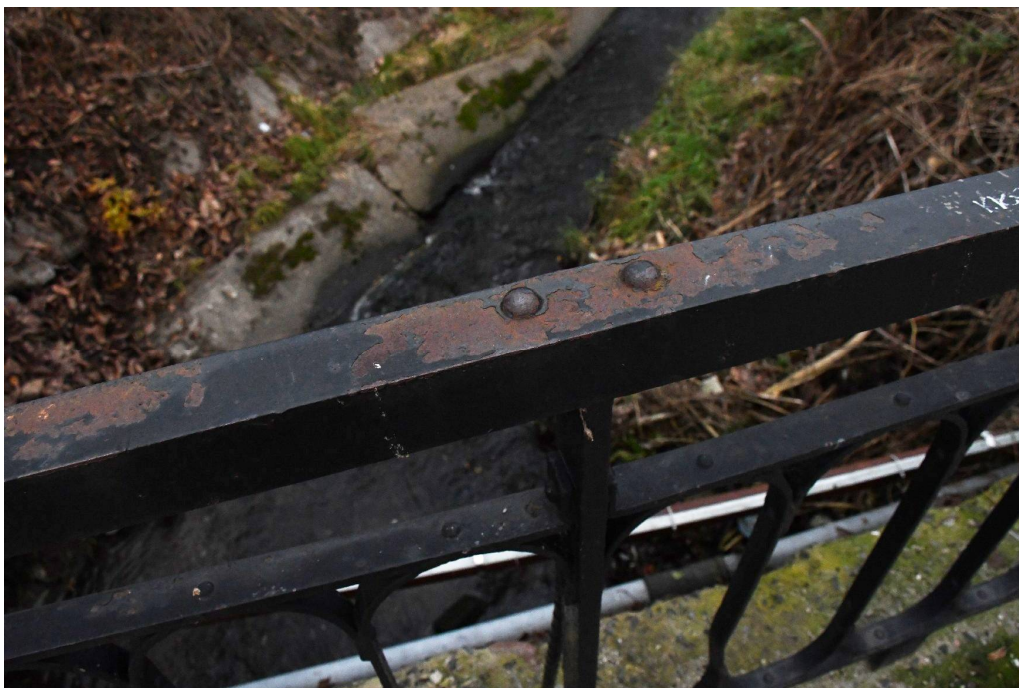
Fot. 9 Balustrada stalowa

Miejscowe złuszczenia powłok malarskich na balustradzie, korozja stali.

4.	Stan balustrad, barier i osłon: Stan balustrad jest <u>zadowalający</u> . Wystąpiły odspojenia powłok malarskich i powierzchniowa korozja stali (Fot. 9). Uszkodzenia występują miejscowo, głównie na pochwytach.

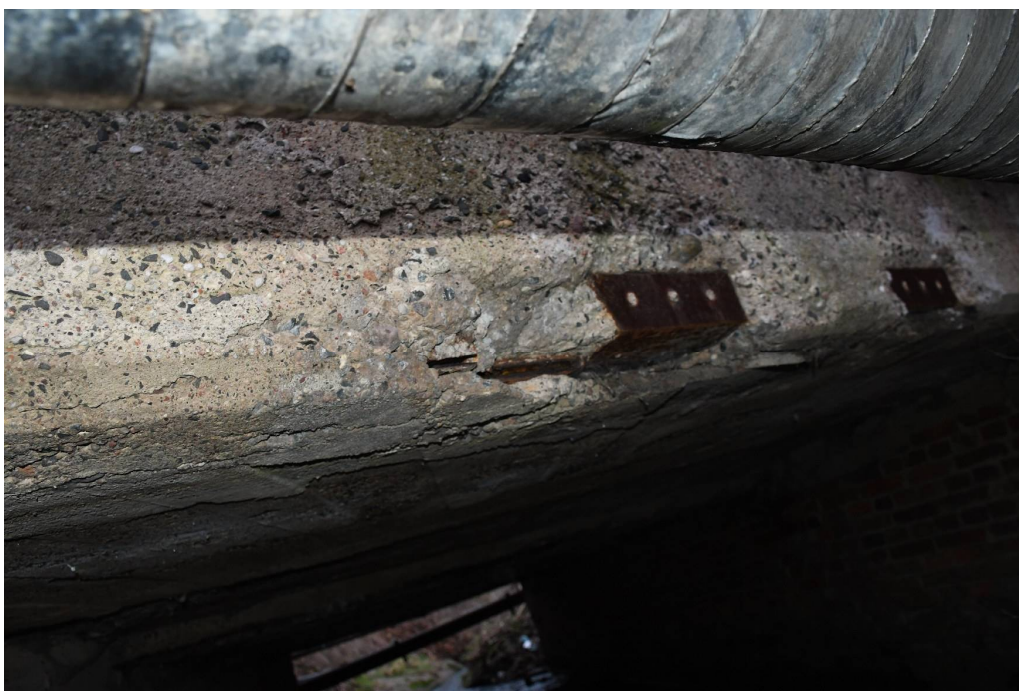
Fot. 10 Płyta ustroju nośnego

*Silnie zdegradowany - skorodowany beton ustroju nośnego na powierzchni bocznej płyty.
Wystające z płyty skorodowane stalowe kształtowniki.*

8.2.	Stan płyty pomostu: Ustrój płytowy nie posiada wydzielonego pomostu.	
8.3.	Stan wsporników podchodnikowych: Stan wsporników podchodnikowych jest niedostateczny . Stan wsporników podchodnikowych jest analogiczny do opisanego stanu technicznego dźwigara płytowego w części jezdnej. Beton wsporników podchodnikowych jest wyerodowany i spękany, wystają z niego stalowe skorodowane kształtowniki (Fot. 10, 11)

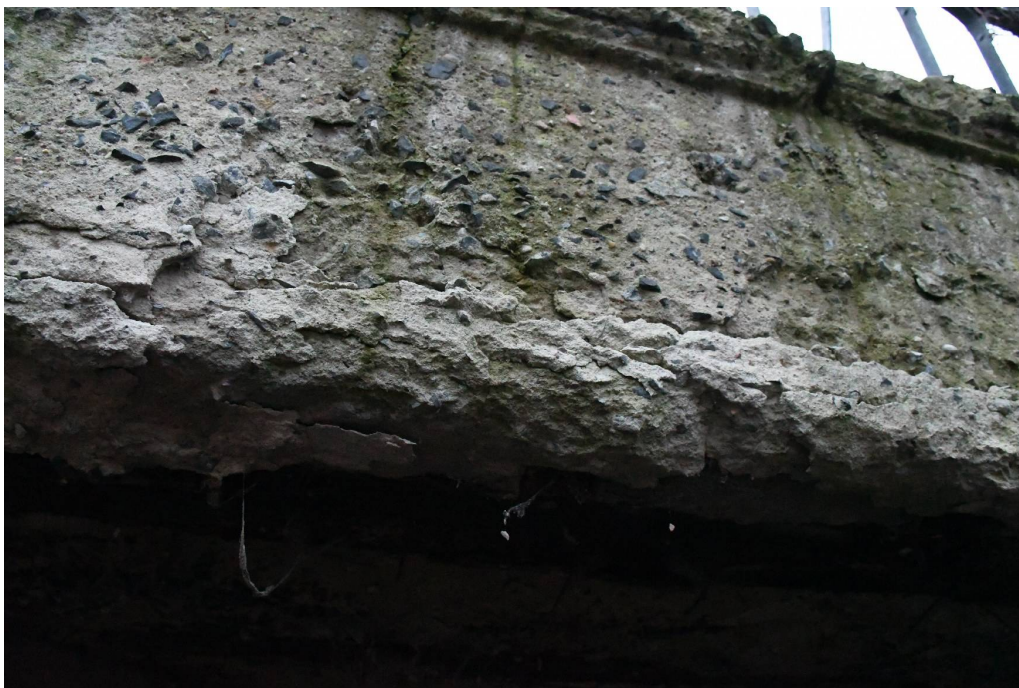
Fot. 11 Płyta ustroju nośnego

Zniszczony, spękany beton na krawędzi płyty ustroju nośnego.

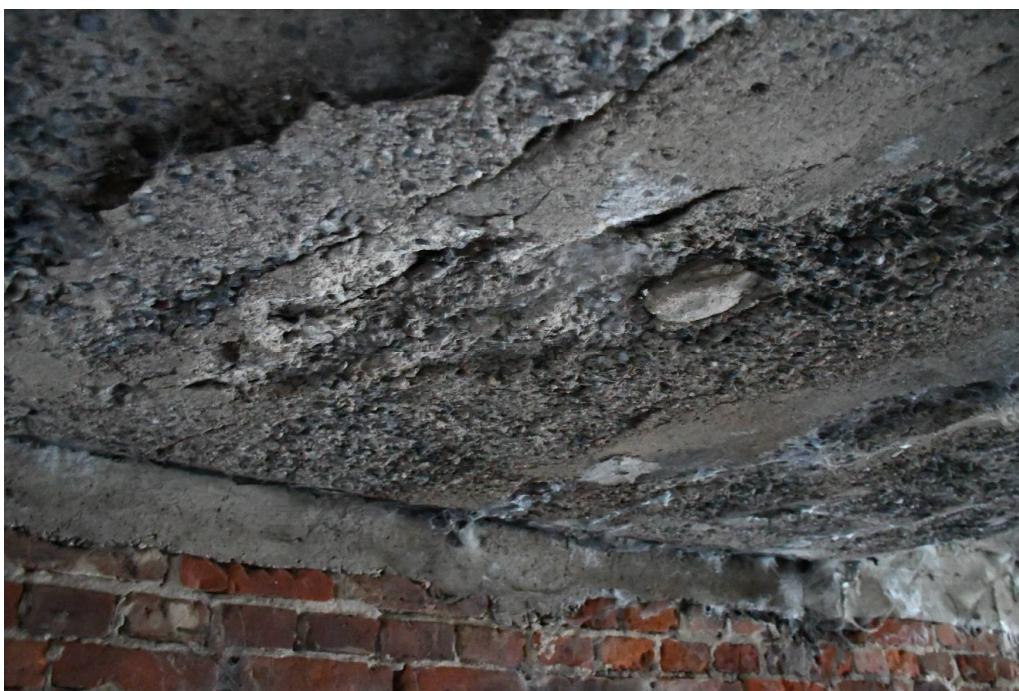
Fot. 12 Płyta ustroju nośnego

Również na spodzie płyty beton jest w bardzo złym stanie technicznym - jest silnie wyerodowany i spękany. Na całym spodzie płyty widoczne są nacieki wapienne od przeciekającej izolacji pomostu. Płyta nadaje się do niezwłocznego remontu lub przebudowy.

2.	W dźwigarach głównych: <i>a) w zakresie bieżącego utrzymania</i> – brak zaleceń. <i>b) w zakresie ekspertyz, badań specjalistycznych, opracowania dokumentacji</i> – wymagana ekspertyza techniczna weryfikująca aktualną nośność obiektu z powodu rozległych uszkodzeń betonu płyty ustroju nośnego oraz korozji odsłoniętych kształtowników stalowych stanowiących jej zbrojenie. <i>c) w zakresie remontu lub przebudowy</i> – ze względu na stan techniczny ustroju nośnego i podpór - obiekt wymaga gruntownego remontu lub przebudowy. Możliwość i zasadność pozostawienia i naprawy istniejącego ustroju nośnego określona może zostać jedynie po przeprowadzeniu badań betonu i stali zbrojącej płytę.

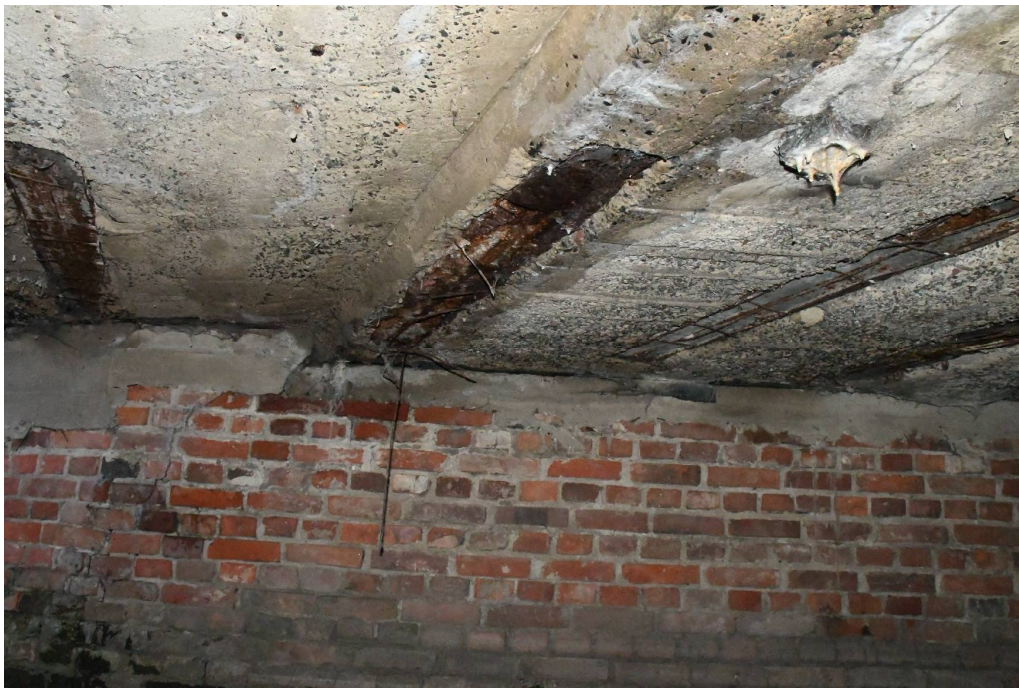
Fot. 13 Płyta ustroju nośnego

*Ubytki betonowej otuliny i korozja stalowych dźwigarów stanowiących zbrojenie płyty.
Rozległe nacieki na spodzie płyty spowodowane przeciekami izolacji pomostu.*

5.	Stan urządzeń odwadniających: Stan urządzeń odwadniających jest <u>niepokojący</u> . Wpusty na obiekcie - nowe, czyste. Dookoła rur wyprowadzających wodę z wpustów jest zwiększona intensywność uszkodzeń podpór (Fot. 17). Na spodzie płyty widoczne jest wyprowadzenie rury odprowadzającej wodę. Beton dookoła rury jest po naprawie, z rury zwisają sople wapienne - uszkodzenia świadczące o nieszczelnościach (Fot. 13).

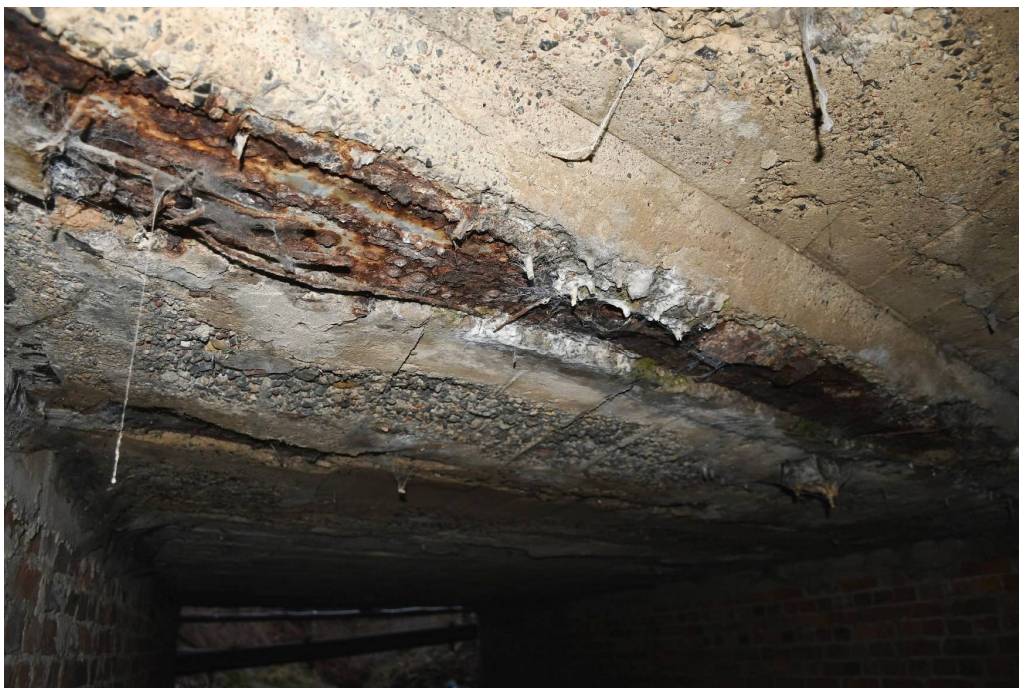
Fot. 14 Spód ustroju nośnego

*Miejscami silniejsza korozja dźwigarów stalowych zbrojących płytę.
Widoczne nacieki wapienne spowodowane przeciekami izolacji pomostu.*

8.	Stan konstrukcji prześel	
8.1.	Stan dźwigarów głównych: Stan dźwigarów głównych jest niedostateczny . Stan techniczny płyty ustroju nośnego jest bardzo zły i zasługuje na ocenę co najwyżej niedostateczną. Bardzo silnie skorodowany beton płyty, wypłukane drobne kruszywo i zaprawa cementowa, wystające grube kruszywo na całym obszarze płyty (Fot. 10, 11, 12, 13, 14). Liczne pęknięcia rozległe ubytki otuliny betonowej na stalowych kształtownikach zatopionych w płycie, a stanowiących jej zbrojenie (Fot. 11, 12, 13, 14, 15) powodują, że odsłonięte kształtowniki stalowe silnie korodują (Fot. 12, 13, 14, 15). Przyczyną opisanych uszkodzeń jest nieszczelność izolacji pomostu oraz być może słabej jakości beton płyty. <u>Zauważa się potrzebę weryfikacji aktualnej nośności obiektu przy tak uszkodzonej płycie.</u>

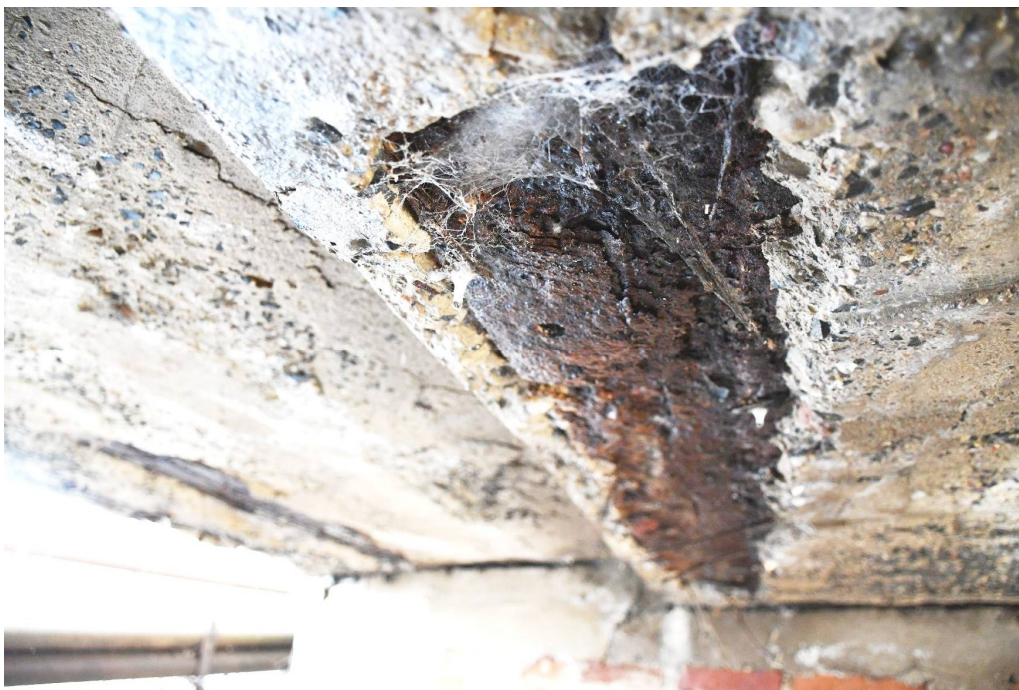
Fot. 15 Spód ustroju nośnego

Miejscami bardzo silna korozja dźwigarów stalowych zbrojących płytę.

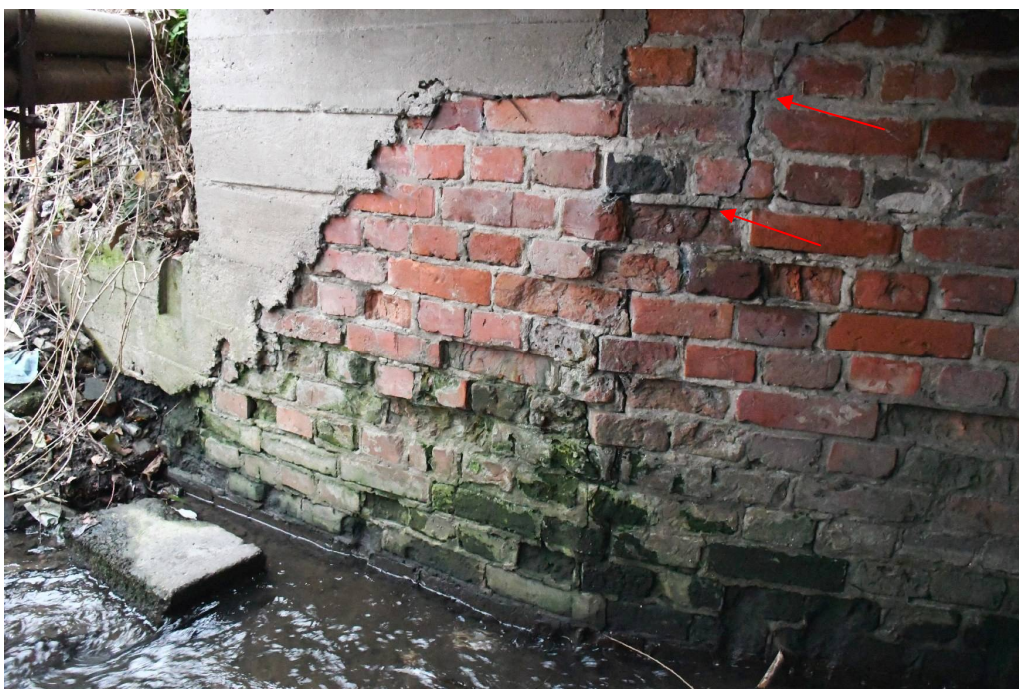
Fot. 16 Podpora mostu

*Pęknięcie ukośne muru ceglanego.
Ubytki cegieł muru stanowiącego przyczółek obiektu..*

JNI: 01028001	ARKUSZ ZALECEŃ z dnia 19.12.2023r.	Karta nr 5.2
4.	W podporach: <i>a) w zakresie bieżącego utrzymania</i> – brak zaleceń. <i>b) w zakresie ekspertyz, badań specjalistycznych, opracowania dokumentacji</i> – obiekt wymaga dokładnej weryfikacji podpór pod kątem możliwości ich wykorzystania przy remoncie/przebudowie w ramach ekspertyzy technicznej. <i>c) w zakresie remontu lub przebudowy</i> – podpory wymagają remontu lub przebudowy. Określenie czy podpory nadają się do remontu czy tylko do wymiany należy określić w ramach ekspertyzy technicznej.

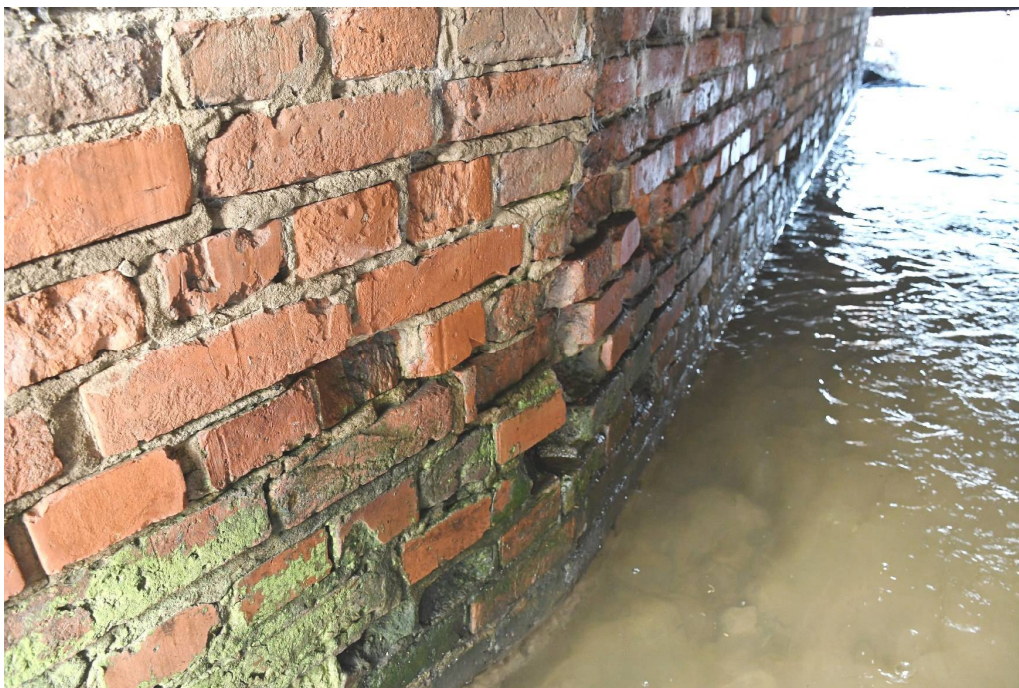
Fot. 17 Podpora mostu

Ubytki cegieł i zaprawy muru stanowiącego przyczółek obiektu.

9.	Stan podpór	
9.1.	Stan przyczółków (fundamentów i korpusów): Stan przyczółków jest niedostateczny . Podpory ceglane mostu są w złym stanie technicznym. Posiadają liczne ubytki cegieł i zaprawy murarskiej (Fot. 17). W dolnej strefie podpory występują znaczące i głębokie ubytki cegieł (Fot. 18). Dodatkowo zaobserwowano ukośne pęknięcia rozdzielcze muru ceglanego, niebezpieczne ze względu na stateczność niezbrojonej konstrukcji (Fot. 16). Zaleca się sprawdzenie grubości muru ceglanego pod kątem możliwości jego ewentualnego wzmocnienia. W przypadku zbyt małej grubości podpory mogą nadawać się do całkowitej wymiany. W przypadku odpowiedniej grubości będą nadawać się do wzmocnienia koszulką z betonu natryskowego odpowiednio zazbrojonego i powiązanego ze starą podporą.

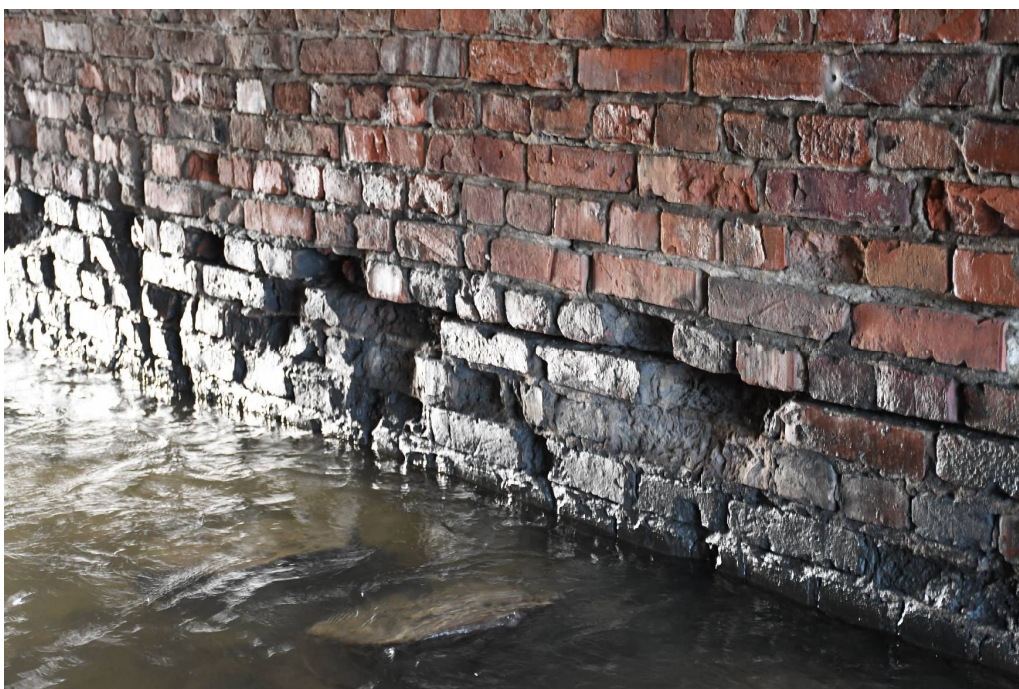
Fot. 18 Podpora mostu

Rozległe i głębokie ubytki cegieł podpory.

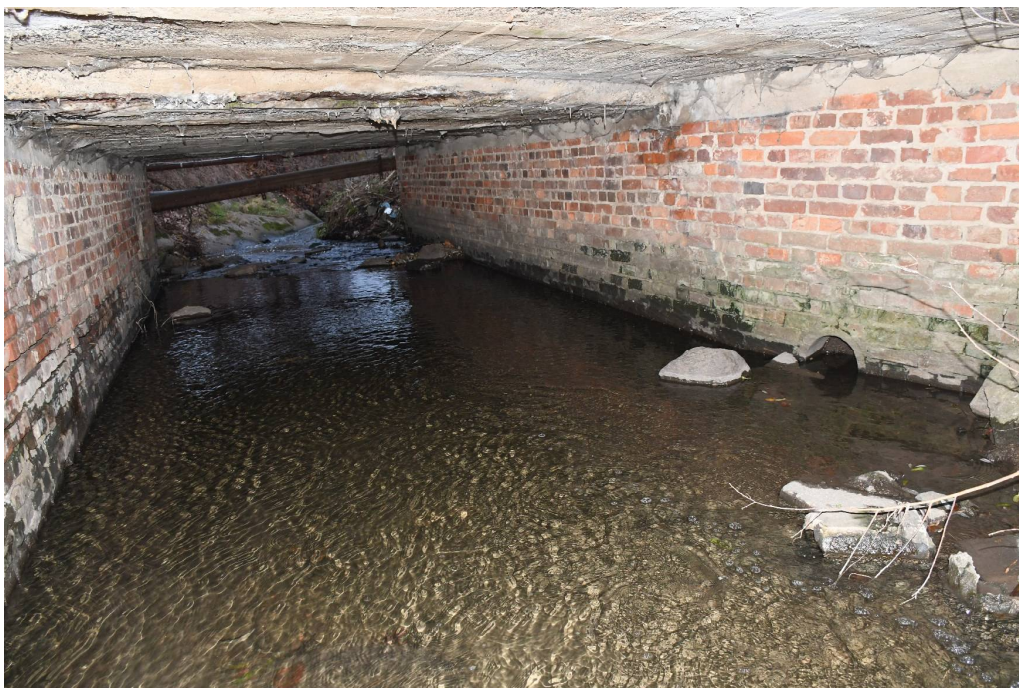
Fot. 19 Teren pod obiektem

Koryto rzeki pod obiektem w dobrym stanie, równe dno.

W kilku miejscach na dnie występują większe fragmenty gruzu, które należy usunąć, aby nie powodowały zatorów.

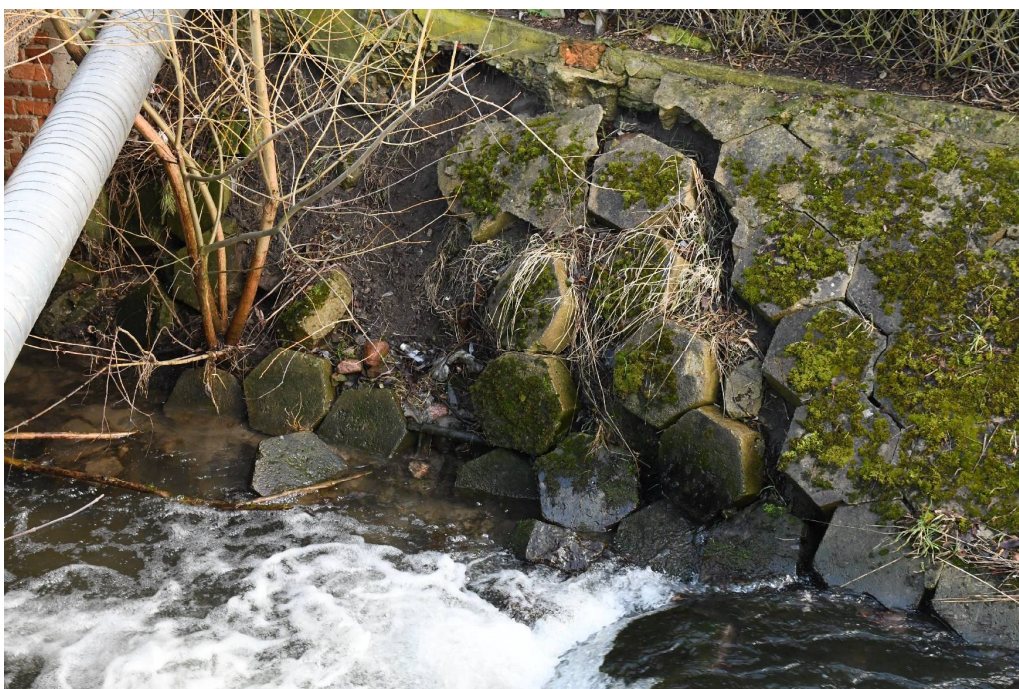
Fot. 20 Skarpa przy podporze

Całkowicie zniszczone umocnienie skarpy z płyt betonowych typu trylinka.
