EKSPERTYZA TECHNICZNA

kładki dla pieszych nad Kanalem Bernardyńskim

w ciągu Alei Walecznych w Kaliszu

Kalisz, styczeń 2024r.

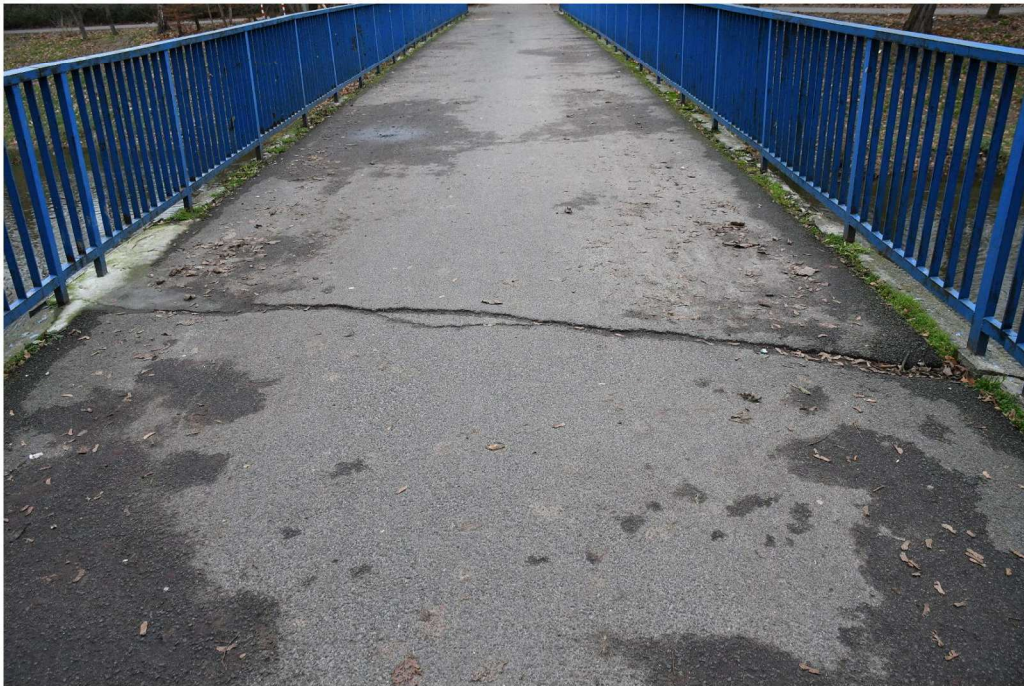
Fot. 6 Nawierzchnia chodnika na kładce

Pęknięcia poprzeczne o dużej rozwarłości w nawierzchni bitumicznej na kładce nad szczeliną dylatacyjną pomiędzy sąsiednimi przęsłami.

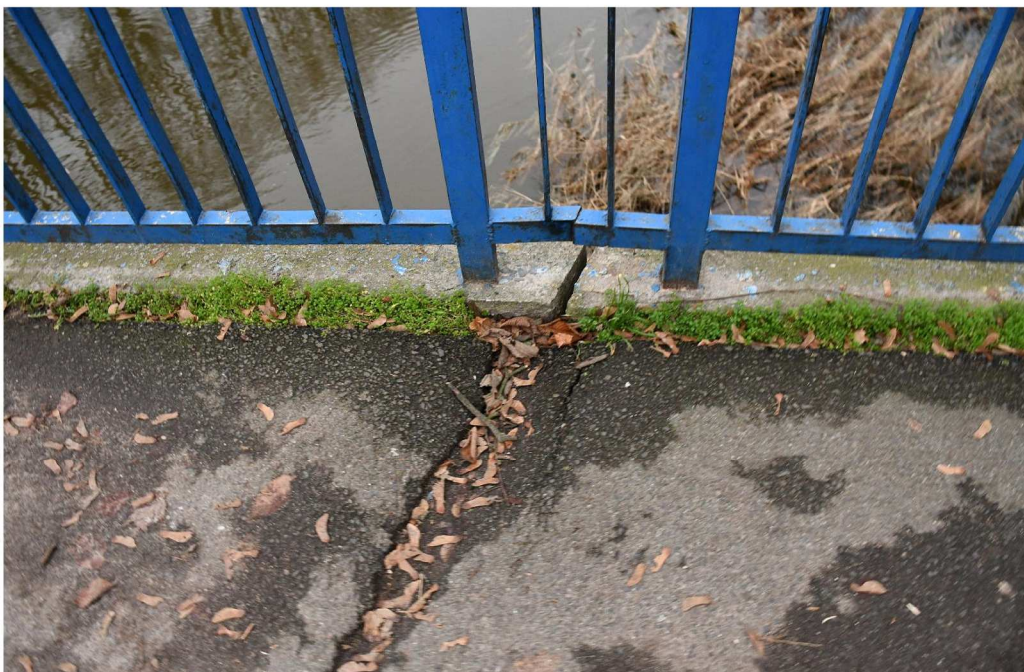
Fot. 7 Nawierzchnia chodnika na kładce, balustrada

Nawierzchnia chodnika na kładce jest w stanie **niepokojącym**. Relatywnie wysoka ocena nawierzchni wynika z faktu oceny pęknięć nad szczelinami dylatacyjnymi w urządzeniach dylatacyjnych. Występują liczne pęknięcia w nawierzchni (Fot. 7, 8), brak jest jednak ubytków. Na krawędzi nawierzchni chodnika i belki podporęczowej wegetuje roślinność (Fot. 7, 8).

Pęknięcia poprzeczne o dużej rozwarłości w nawierzchni bitumicznej na kładce nad szczeliną dylatacyjną pomiędzy sąsiednimi przęsłami. Porost roślinności na krawędzi nawierzchni i belki podporęczowej. Powierzchniowa korozja balustrady oraz odkształcenie z powodu nie pozostawienia szczeliny dylatacyjnej w balustradzie w miejscu dylatacji obiektu.

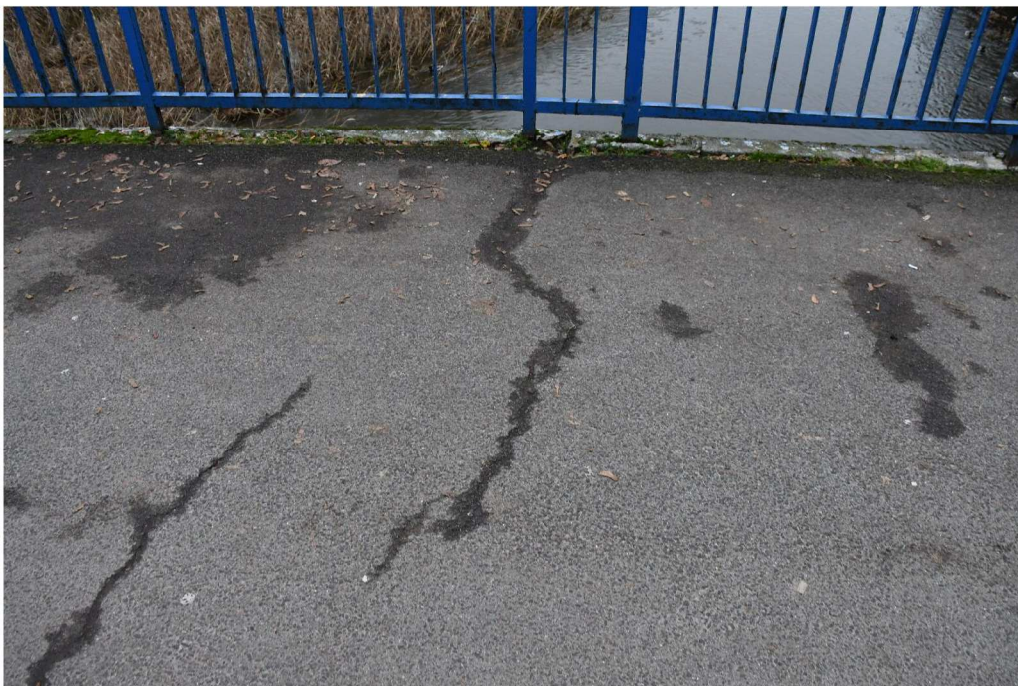
Fot. 8 Nawierzchnia chodnika na kładce

Poza pęknięciami nad szczelinami dylatacyjnymi występuje też sporo przypadkowych, nieregularnych pęknięć.

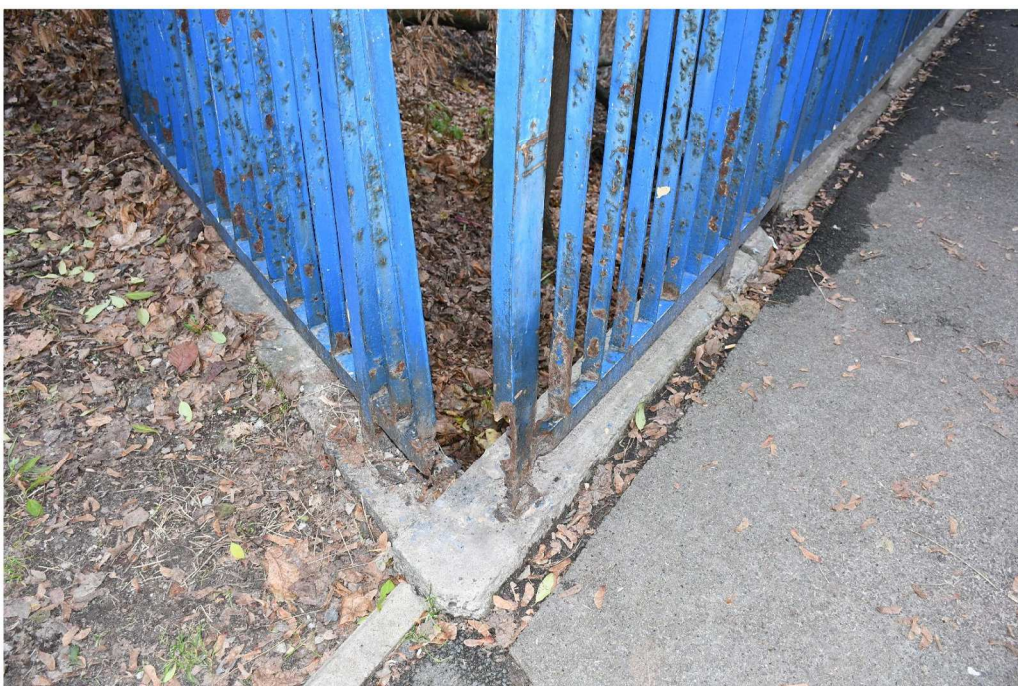
Fot. 9 Balustrada na kładce

Balustrady na obiekcie są w stanie **niepokojącym**. Na długości kładki nie występują znaczące uszkodzenia balustrady poza złuszczeniami powłok malarskich i powierzchniową korozją oraz miejscową deformacją w miejscu dylatacji obiektu (Fot. 7). Na dojeździe do kładki w narożniku balustrady zaobserwowano uszkodzenie - ubytek kilku szczebli oraz silniejszą korozję balustrady (Fot. 9).

Uszkodzone naroże balustrady w miejscu jej przejścia ze skrzydła przyczółka na ścianę oporową, brak części szczeblinek. Silna korozja balustrady.

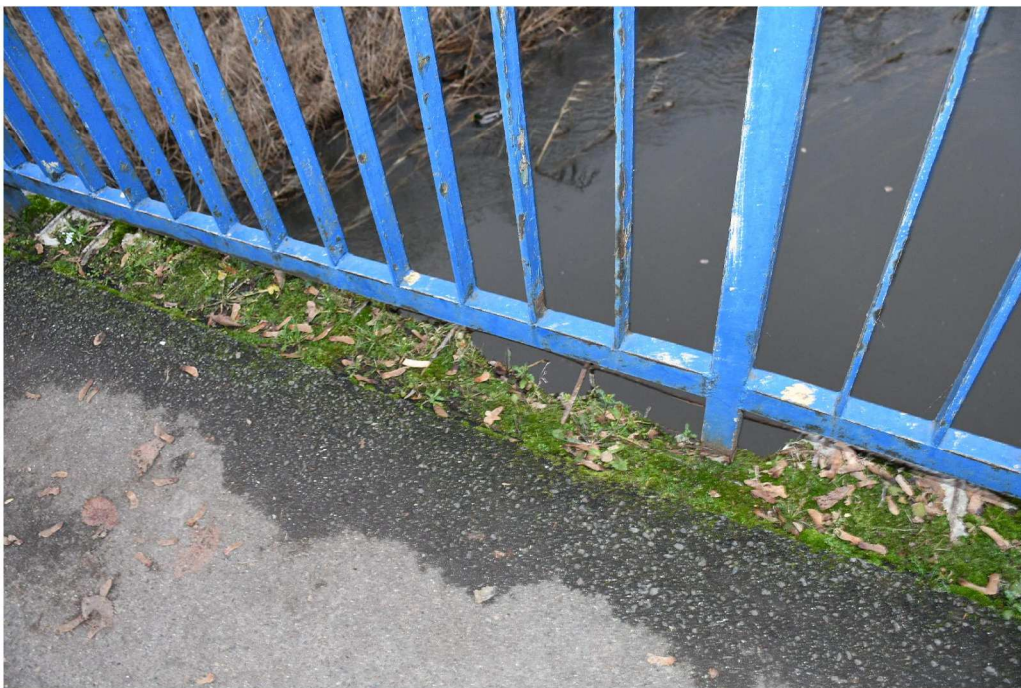
Fot. 10 Belka podporęczowa

Bardzo silnie uszkodzona belka podporęczowa - na dużym obszarze belka jest całkowicie zniszczona co powoduje zaciekanie wody na spód płyty i konstrukcję stalową dźwigarów głównych, co prowadzi w efekcie do bardzo rozległych i zaawansowanych ich uszkodzeń.

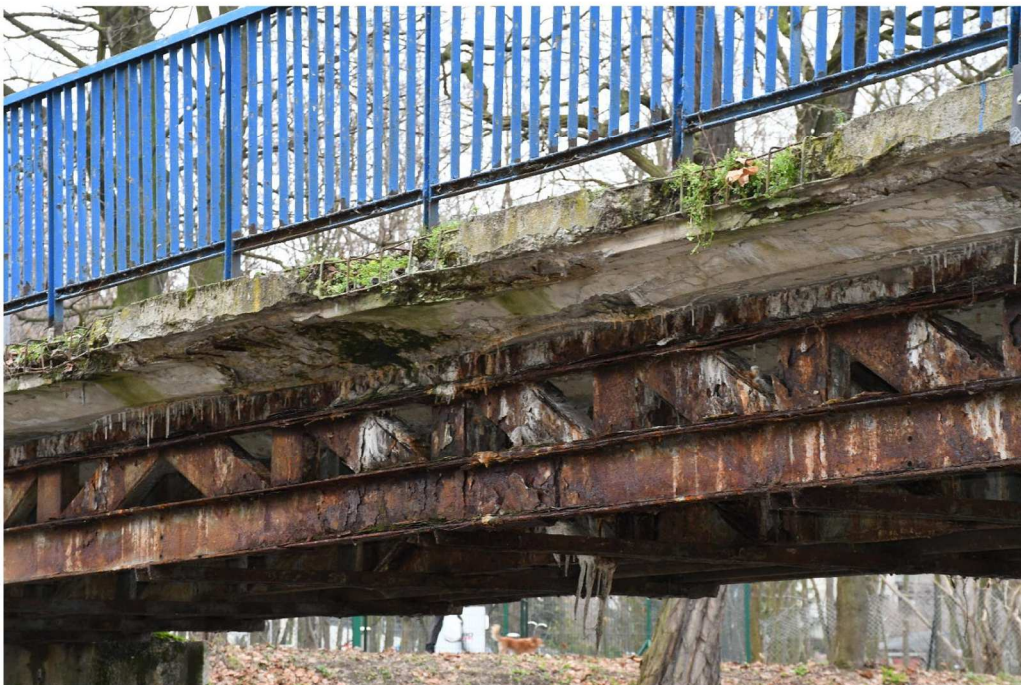
Fot. 11 Belka podporęczowa

Bardzo silnie uszkodzona belka podporęczowa - na dużym obszarze belka jest całkowicie zniszczona co powoduje zaciekanie wody na spód płyty i konstrukcję stalową dźwigarów głównych, co prowadzi w efekcie do bardzo rozległych i zaawansowanych ich uszkodzeń.

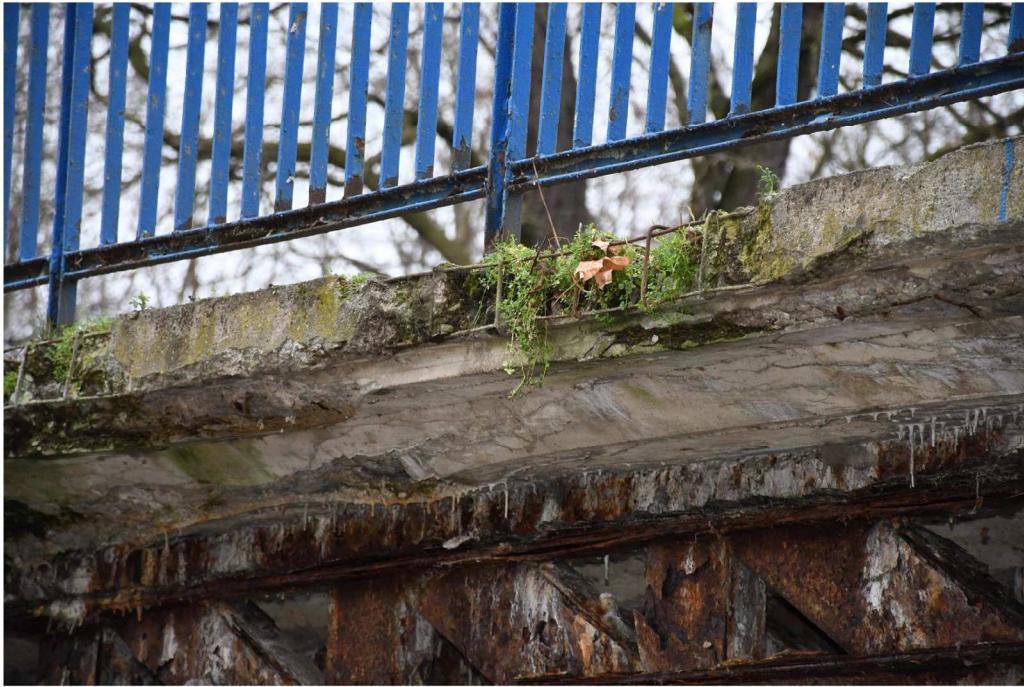
Fot. 12 Belka podporęczowa

Na dużym obszarze belka gzymsowa przestała w ogóle istnieć, pozostały po niej jedynie szczątki zbrojenia, w którym porasta roślinność. Stan belki jest awaryjny i wymaga pilnej naprawy.

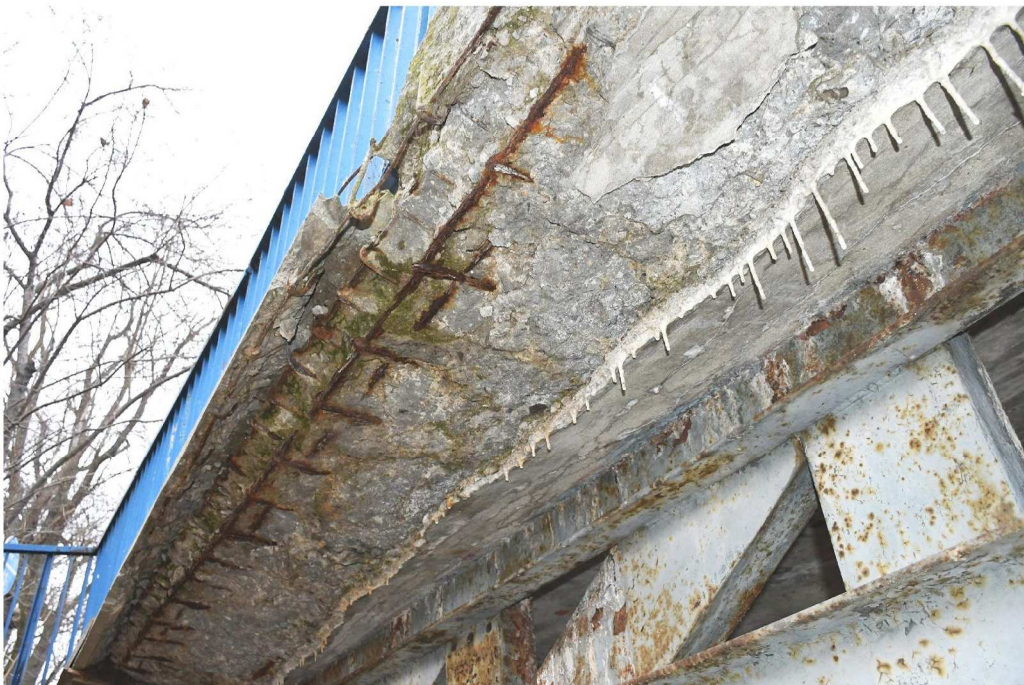
Fot. 13 Wspornik podchodnikowy

Płyta pomostowa w strefie pomiędzy dźwigarami jest w dostatecznym stanie technicznym, występują na niej głównie zacieki wapienne od przeciekającej izolacji pomostu (Fot. 15, 16). W bardzo złym stanie technicznym są natomiast części wspornikowe płyty, które uległy znaczącym uszkodzeniom z powodu zniszczonych belek gzymsowych (Fot. 13, 14, 19). Doszło do bardzo zaawansowanej korozji ługującej betonu, która objawia się soplami i grubymi naciekami wapiennymi (Fot. 19). Poza zniszczonym betonem doszło również do zaawansowanej korozji zbrojenia na spodzie płyty pomostowej (Fot. 13, 14).

Bardzo silna degradacja na spodzie wspornika podchodnikowego spowodowana zniszczeniem belek gzymsowych. Beton otuliny jest skorodowany i odpada dużymi fragmentami odsłaniając silnie skorodowane pręty zbrojeniowe.

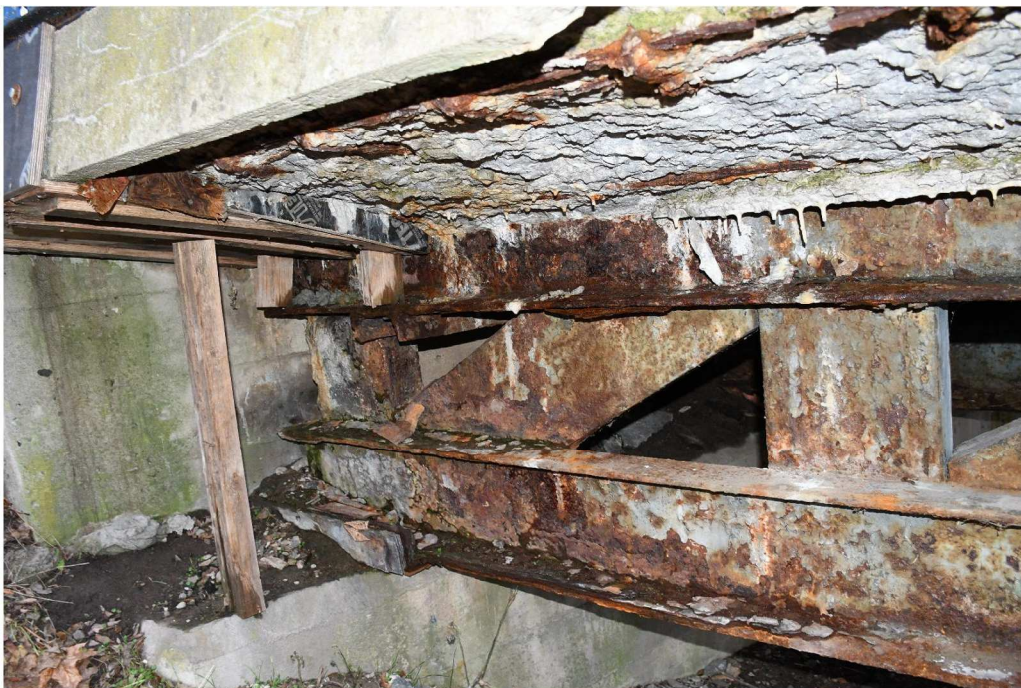
Fot. 14 Wspornik podchodnikowy, konstrukcja stalowa

Bardzo silna degradacja na spodzie wspornika podchodnikowego spowodowana zniszczeniem belek gzymsowych. Beton otuliny jest skorodowany i odpada dużymi fragmentami odsłaniając silnie skorodowane pręty zbrojeniowe. Zaawansowana korozja konstrukcji stalowej w wielu miejscach na długości obiektu.

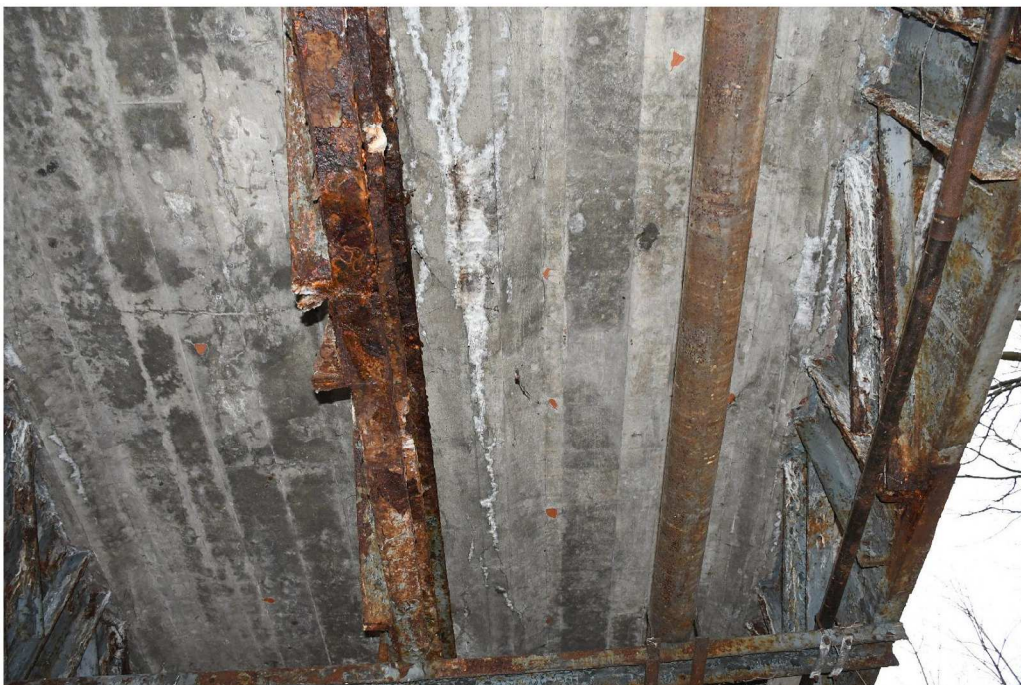
Fot. 15 Płyta pomostowa, konstrukcja stalowa, urządzenia obce

Liczne zacieki wapienne na spodzie płyty pomostowej spowodowane nieszczelnościami izolacji pomostu kładki. To kolejna przyczyna po zniszczonych belkach gzymsowych uszkodzeń korozyjnych konstrukcji stalowej. Korozja stalowej rusy osłonowej urządzeń obcych.

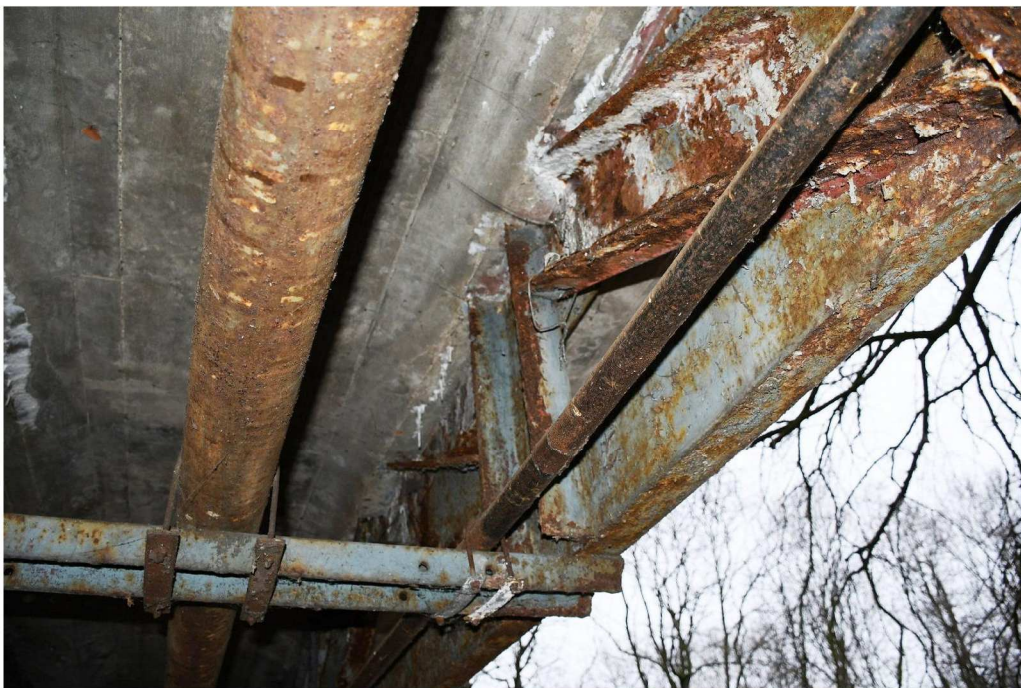
Fot. 16 Płyta pomostowa, konstrukcja stalowa

Liczne zacieki wapienne na spodzie płyty pomostowej spowodowane nieszczelnościami izolacji pomostu kładki. To kolejna przyczyna po zniszczonych belkach gzymsowych uszkodzeń korozyjnych konstrukcji stalowej. Korozja stalowej rusy osłonowej urządzeń obcych.

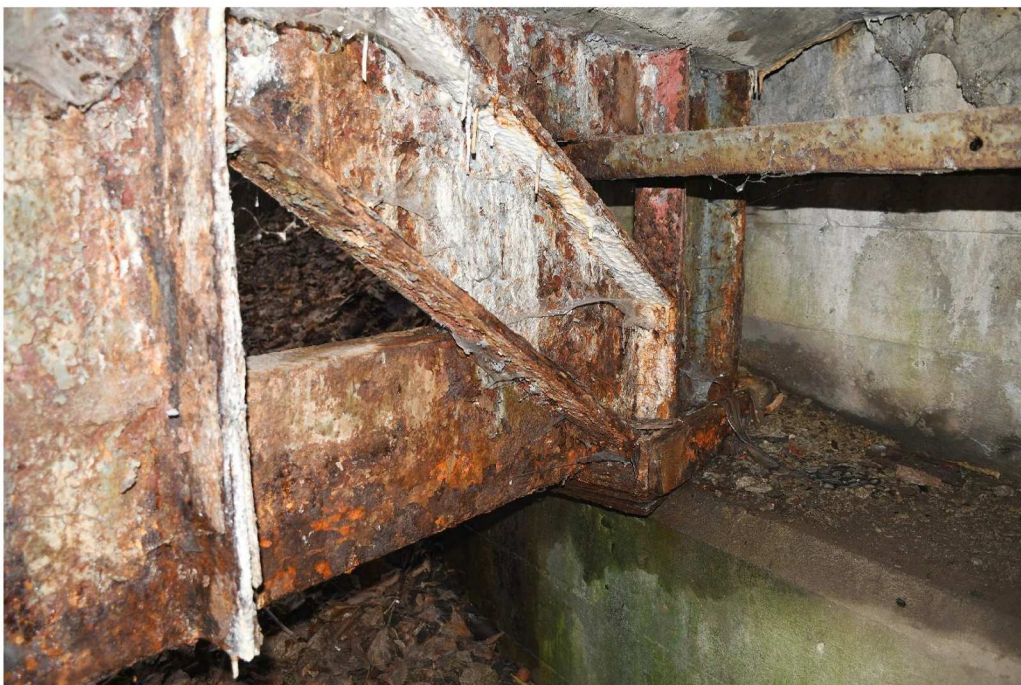
Fot. 17 Konstrukcja stalowa, przyczółek

*Zaawansowana korozja konstrukcji stalowej.
Zanieczyszczenie ławy podłożyskowej przyczółka piaskiem.*

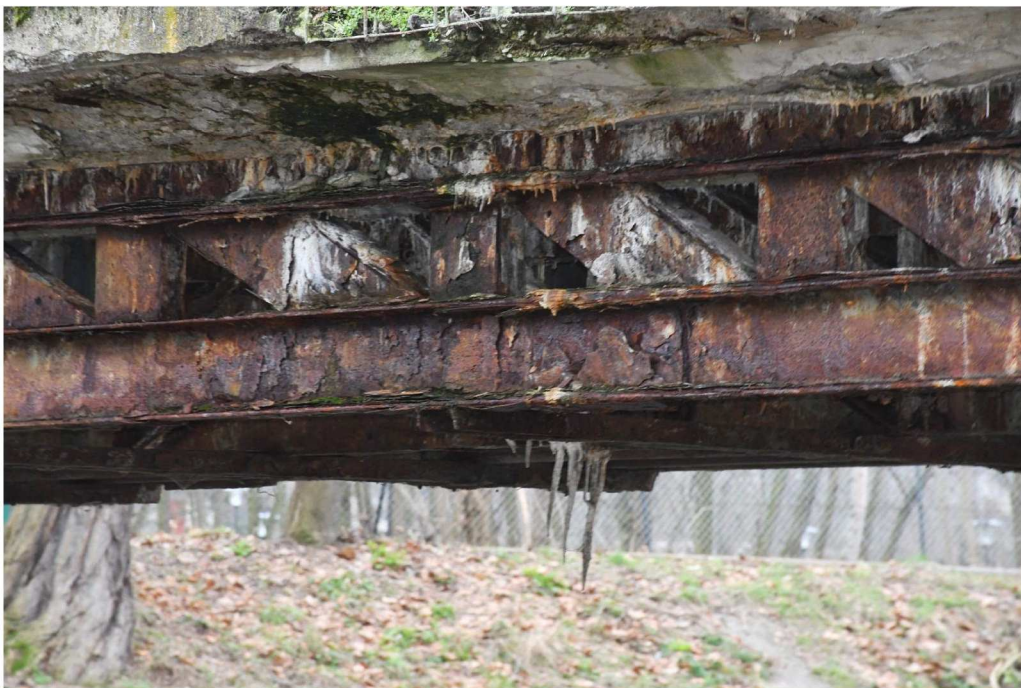
Fot. 18 Konstrukcja stalowa - przęsło nurtowe

*Miejsce o najbardziej zaawansowanej korozji - środek przęsła nurtowego kładki.
Uszkodzenie będzie szerzej opisywane na kolejnych fotografiach.*

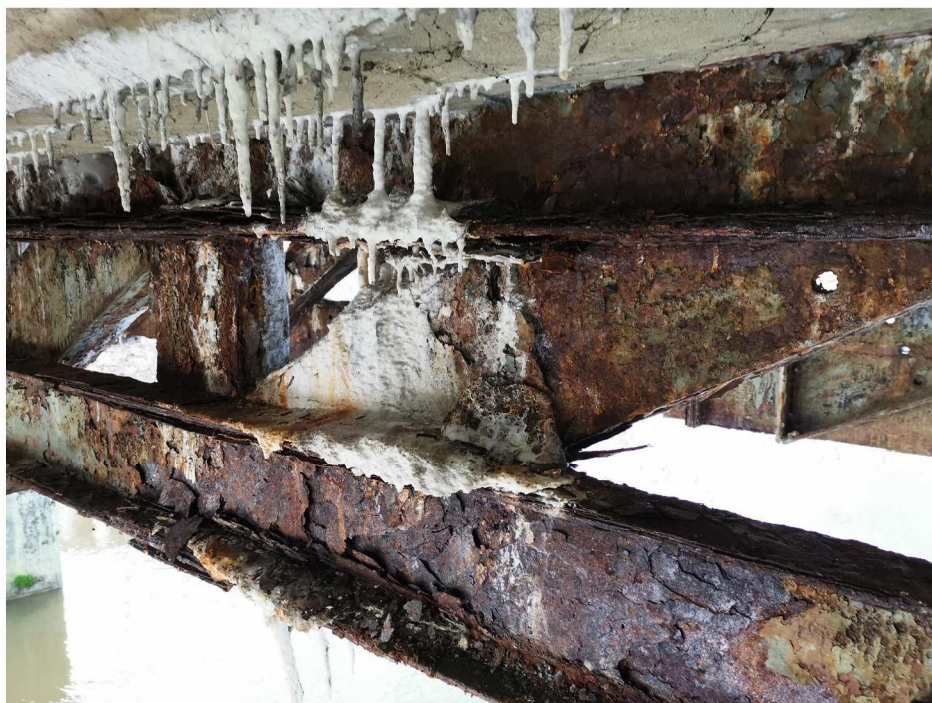
Fot. 19 Konstrukcja stalowa - przęsło nurtowe

*Rozległe i bardzo duże sople wapienne będące produktami korozji ługującej betonu i wskazujące
na bardzo intensywne przecieki. Przecieki spowodowały z kolei bardzo zaawansowaną korozję
konstrukcji stalowej.*

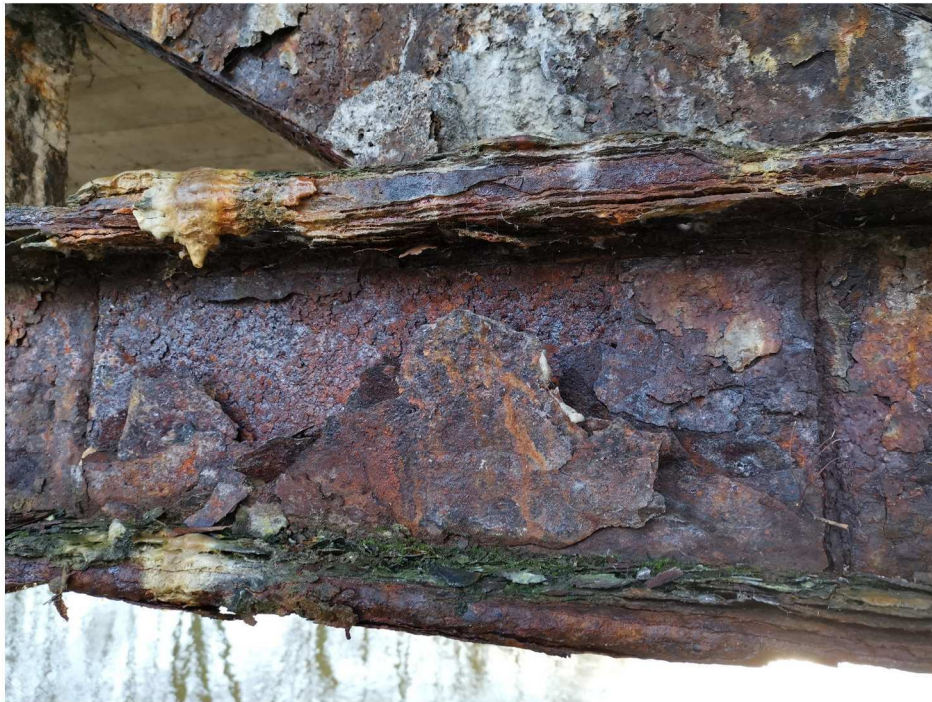
Fot. 20 Konstrukcja stalowa - przęsło nurtowe

*Bardzo zaawansowana korozja konstrukcji stalowej.
Nastąpiło wielowarstwowe rozwarstwienie materiału ceownika stanowiącego pas dolny
stalowej kratownicy.*

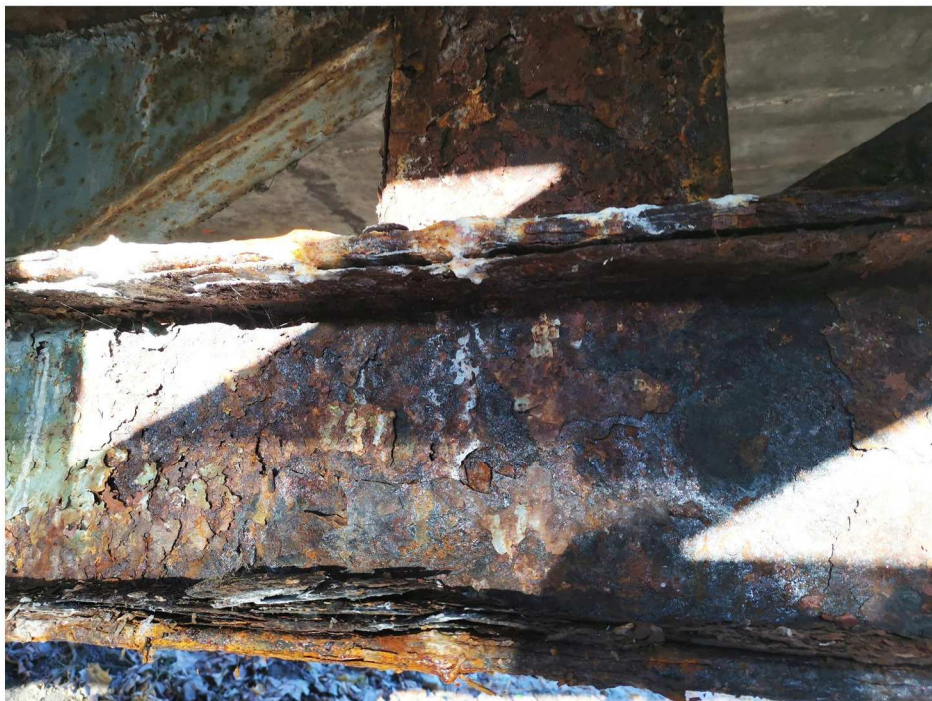
Fot. 21 Konstrukcja stalowa

Rozległe uszkodzenia korozyjne pasa dolnego dźwigara kratownicowego.

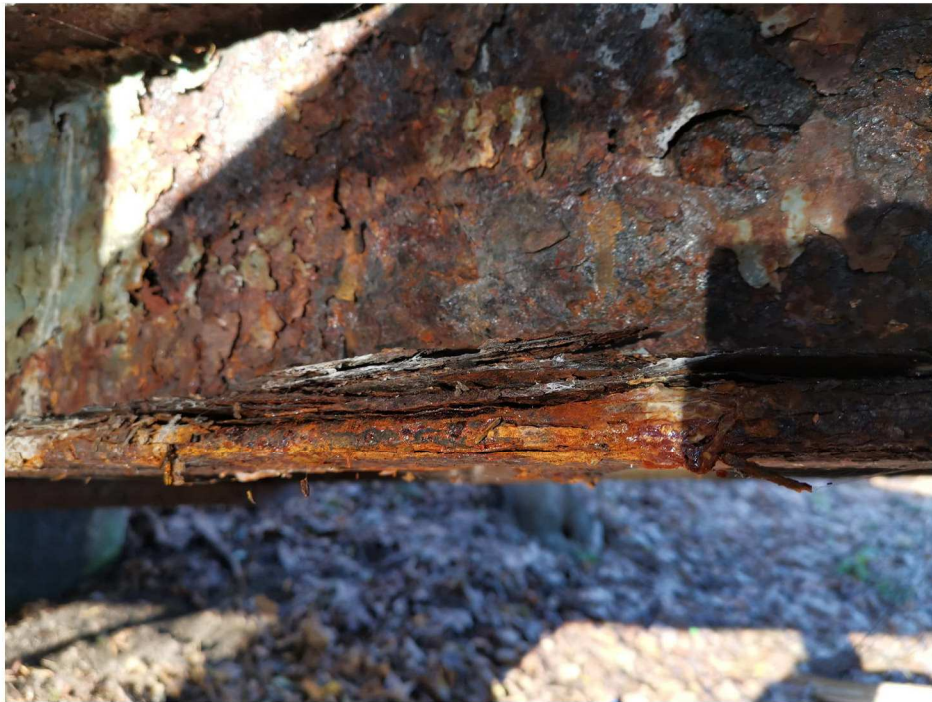
Fot. 22 Konstrukcja stalowa - zbliżenie uszkodzeń
Rozległe uszkodzenia korozyjne pasa dolnego dźwigara kratownicowego.

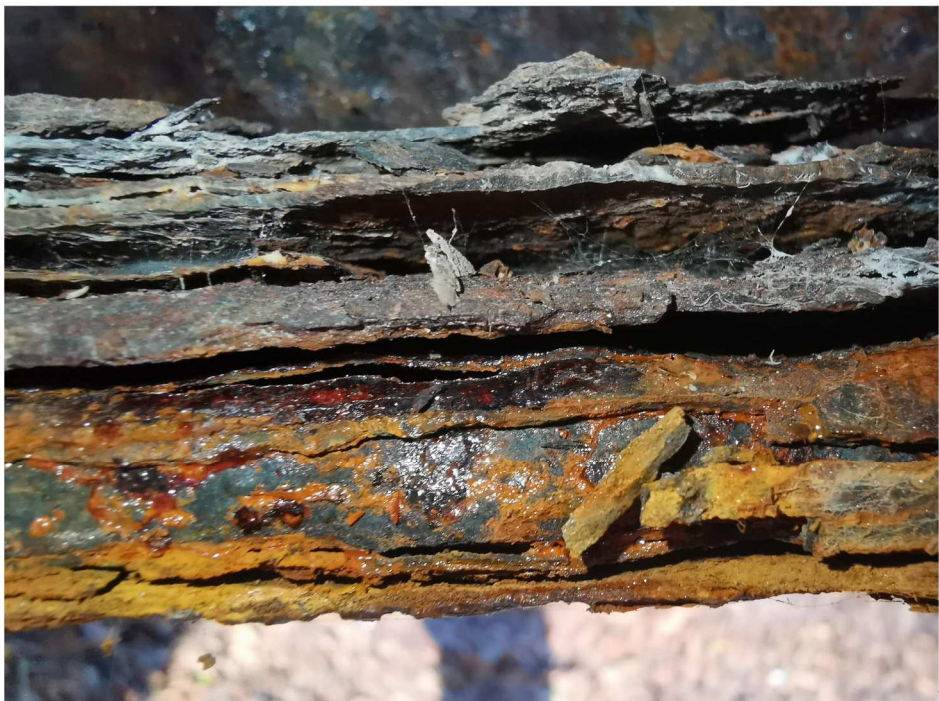
Fot. 23 Konstrukcja stalowa - zbliżenie uszkodzeń
Rozległe uszkodzenia korozyjne pasa dolnego dźwigara kratownicowego.

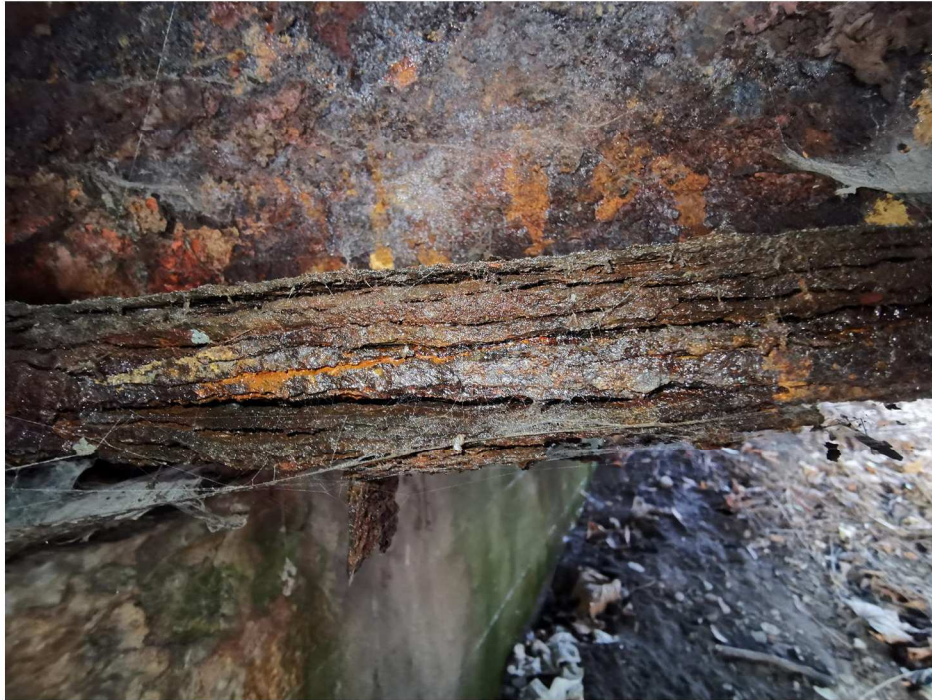
Fot. 24 Konstrukcja stalowa - zbliżenie uszkodzeń
Rozległe uszkodzenia korozyjne pasa dolnego dźwigara kratownicowego.

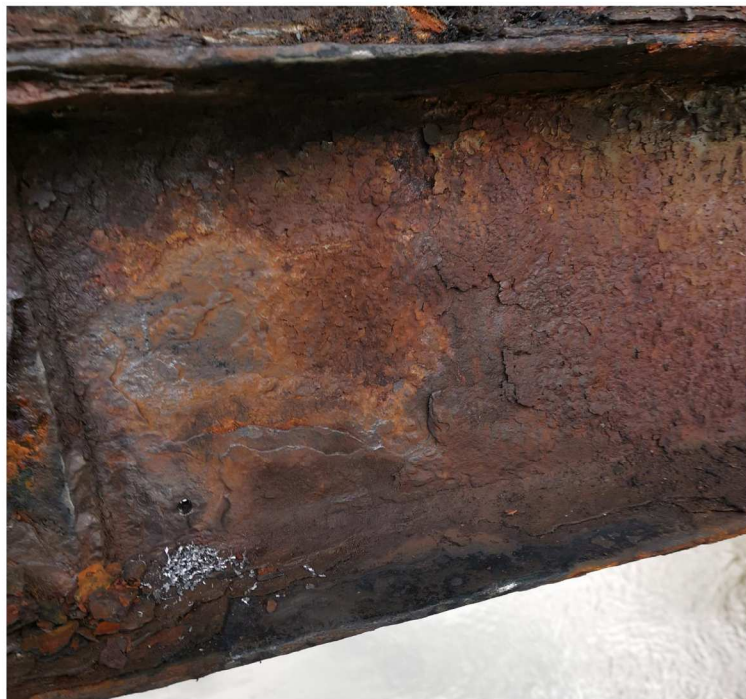
Fot. 25 Konstrukcja stalowa - uszkodzenia po oczyszczeniu
Dokonano oczyszczenia skorodowanego pasa dolnego kratownicy. Bardzo duża ilość materiału uległa całkowitemu przekorodowaniu. Wyniki pomiarów opisane zostaną w dalszej części opracowania - punkt 9. Dokumentacja przeprowadzonych badań i pomiarów.

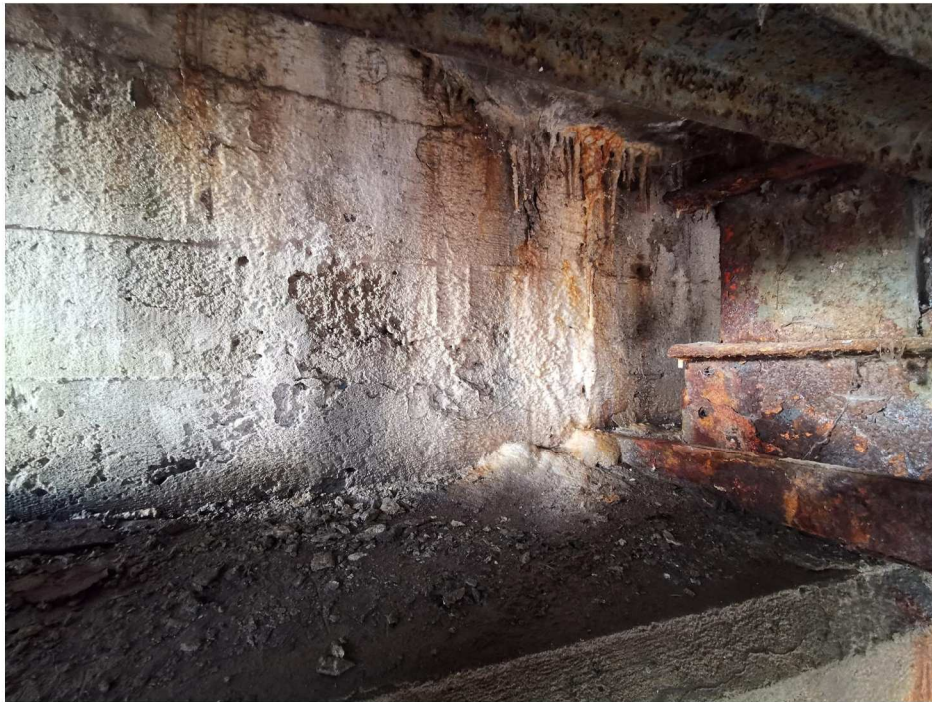
Fot. 26 Przyczółek kładki

Stan techniczny przyczółków oceniono na **niepokojący**. Nie występują uszkodzenia zagrażające stateczności podpór, lub wskazujące na nieprawidłową pracę korpusów i fundamentów. Nie zaobserwowano pęknięć ani większych ubytków. Ława podłożyskowa jest zanieczyszczona gruntem nieprawidłowo poprowadzonych skarp, a na korpusach podpór występuje porost mchów (Fot. 14, 17, 26). Na ścianie zapleczej przyczółka widoczne są nacieki wapienne - korozja ługująca, spowodowane przeciekami z uszkodzeń nawierzchni nad szczelinami dylatacyjnymi (Fot. 26). Na ścianie zapleczej są powierzchniowe, niewielkie ubytki (Fot. 26).

Rozległe nacieki wapienne na ścianie zapleczej przyczółka, świadczące o przeciekach z nawierzchni jezdni nad szczeliną dylatacyjną.

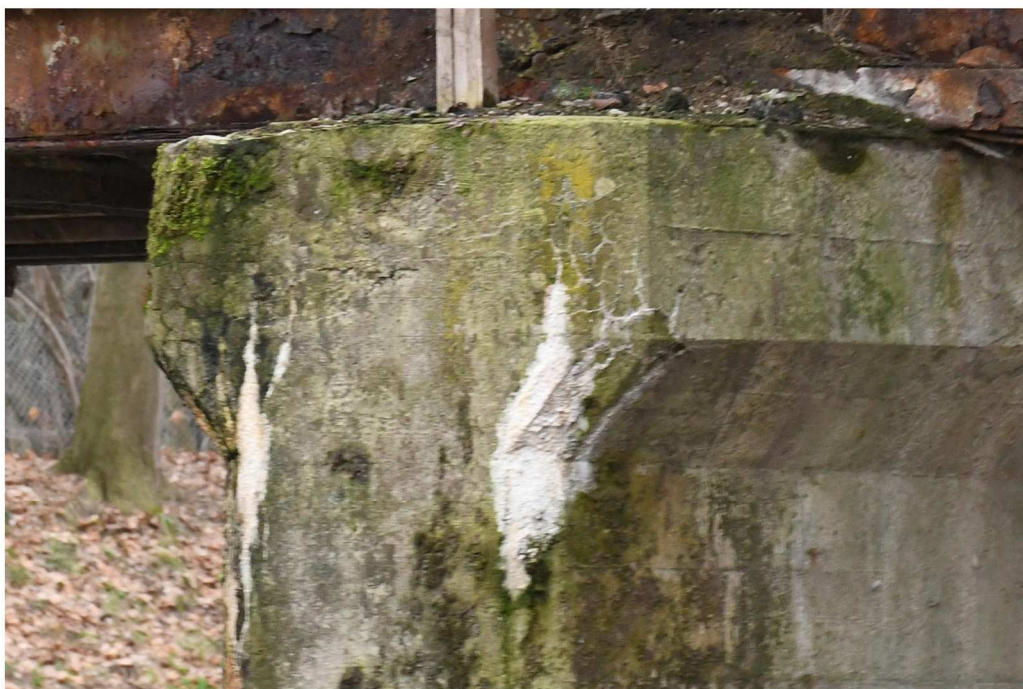
Fot. 27 Filar kładki

Filary mostu są w stanie **niepokojącym**. Żaden z filarów nie posiada poważnych uszkodzeń, pęknięć, dużych ubytków. Na powierzchni korpusów filarów i oczepów porasta mech (Fot. 27, 28). Na najbardziej wystających częściach oczepów (nie chronionych przez płytę pomostową) obserwuje się nacieki wapienne i nieznaczne płytkie - powierzchniowe

Nacieki wapienne i porost mchów na powierzchni wystającej części oczepu filara nie chronionego przez płytą pomostową kładki. Na czole oczepu widoczne płytkie powierzchniowe ubytki. Korpusy filarów nie posiadają znaczących uszkodzeń.

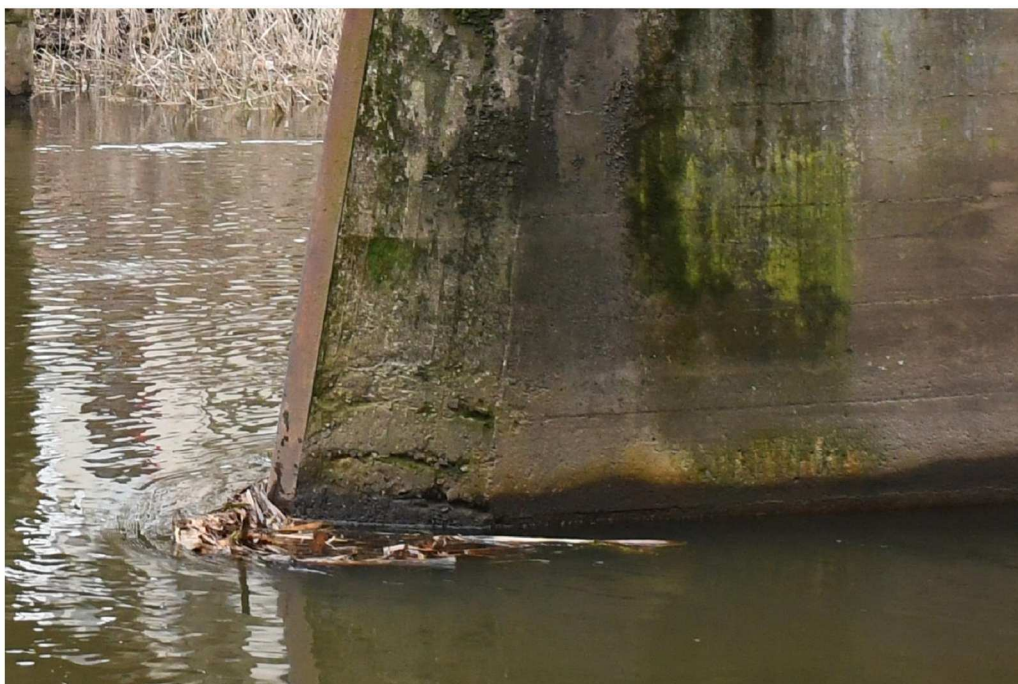
Fot. 28 Filar kładki

ubytki (Fot. 27). W strefie dolnej - wahania lustra wody, na izbicy filara występuje niewielka erozja spowodowana ocieraniem się zanieczyszczeń niesionych prądem cieką o izbice (Fot. 28). Brak innych uszkodzeń.

*Nieznaczna erozja na izbicy filara w strefie wahanía lustra wody.
Porost mchów na filarach.*

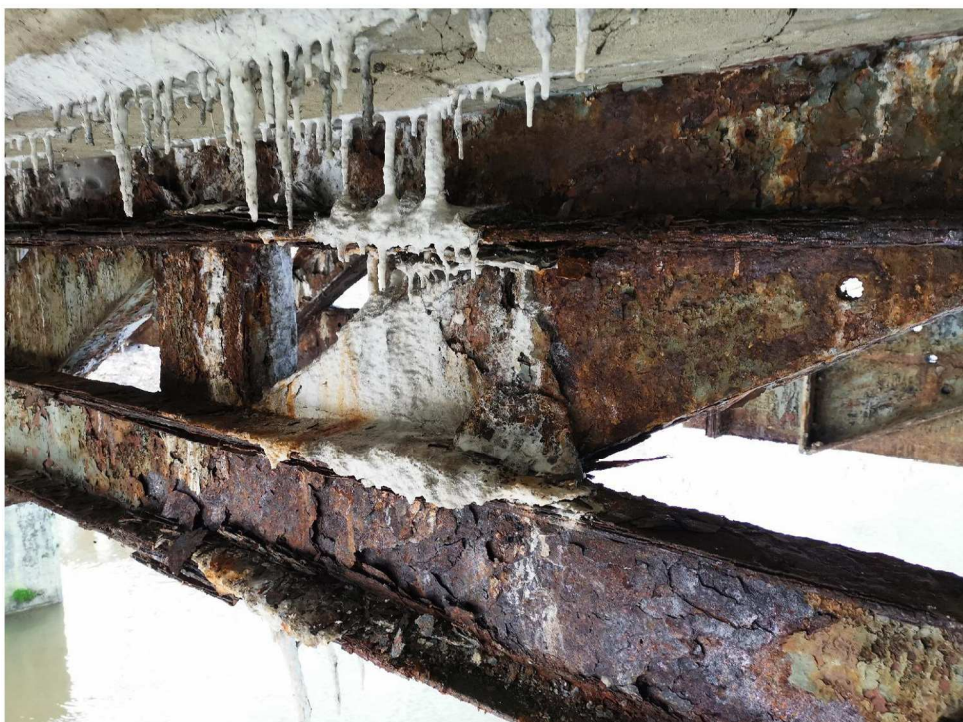
Pas dolny kratownicy przed oczyszczeniem z produktów korozji

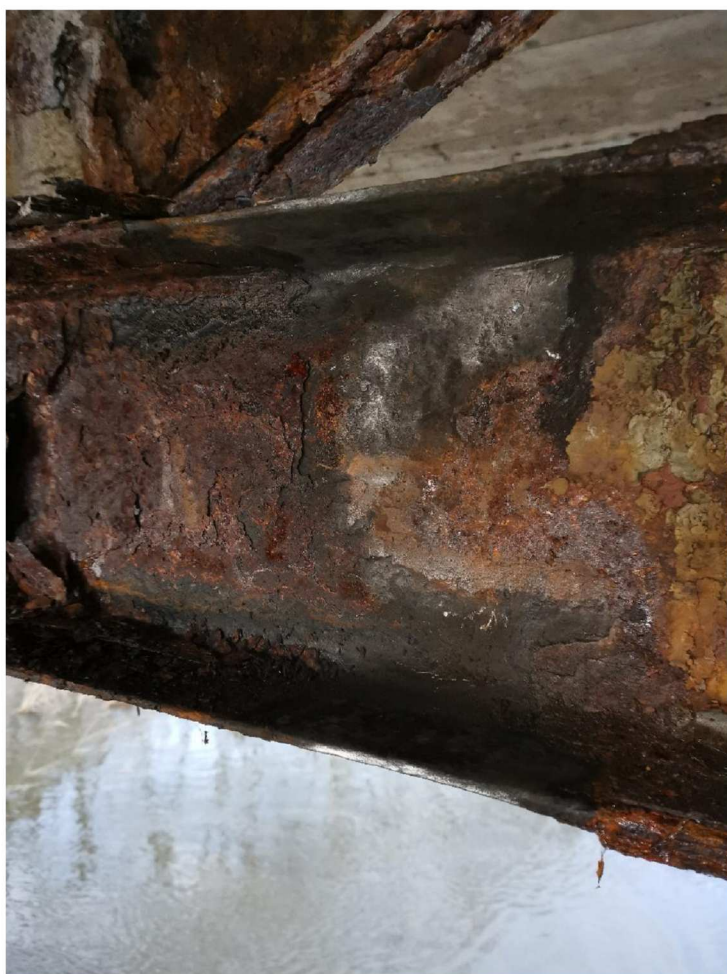
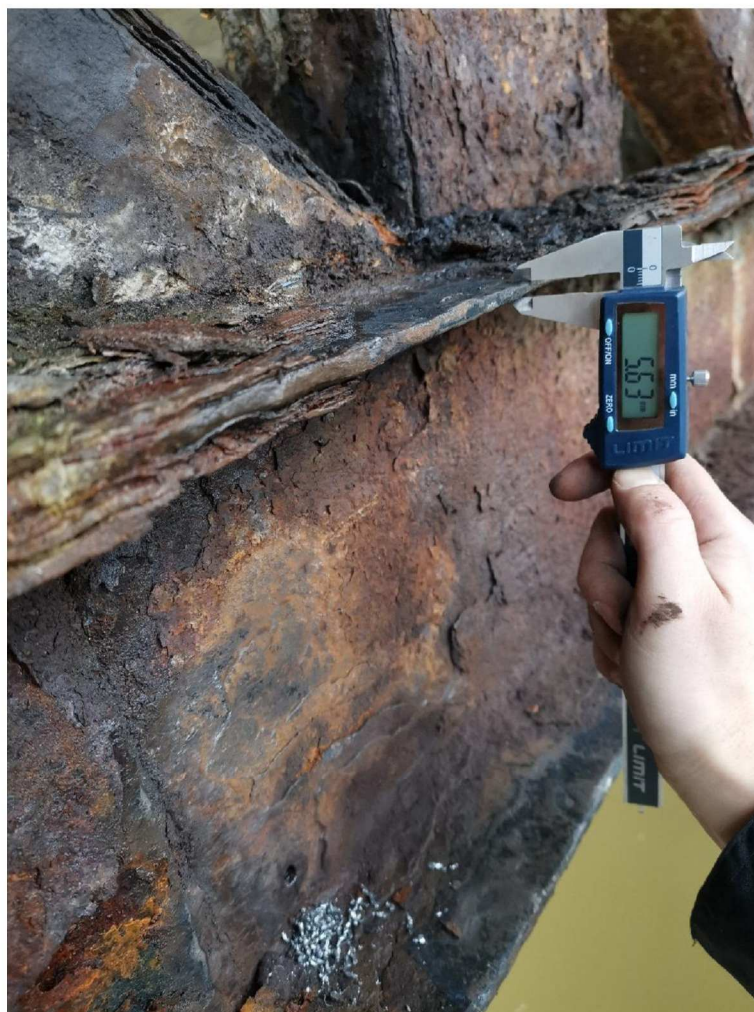
Pas dolny kratownicy po oczyszczeniu z produktów korozji

Pomiary grubości elementów pasa dolnego kratownicy - po oczyszczeniu z produktów korozji

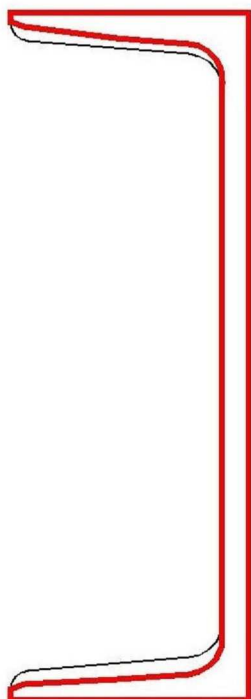
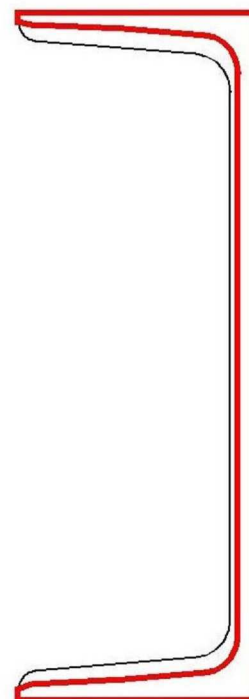
Kształtownik pasa dolnego uszkodzonego korozyjnie (na czerwono) na tle kształtownika bez uszkodzeń korozyjnych:

W przypadku dźwigara skrajnego ubytek przekroju kształtownika stanowi aż 16,5%, natomiast zmniejszenie sztywności kształtownika jest na poziomie 23,3%.

W przypadku dźwigara środkowego ubytek przekroju kształtownika stanowi aż 35,5%, natomiast zmniejszenie sztywności kształtownika jest na poziomie 36,5%.

Ubytek przekroju i zmniejszenie sztywności przekroju są bardzo znaczące i tylko z uwagi na duże przewymiarowanie konstrukcji w trakcie projektowania kładka nie uległa jeszcze zniszczeniu oraz może być w chwili obecnej warunkowo użytkowana przez pieszych.
