EKSPERTYZA TECHNICZNA

**kładki dla pieszych nad Kanalem Bernardyńskim
w ciągu Wału J. Matejki w Kaliszu (Stadion OSiR)**

Kalisz, styczeń 2024r.

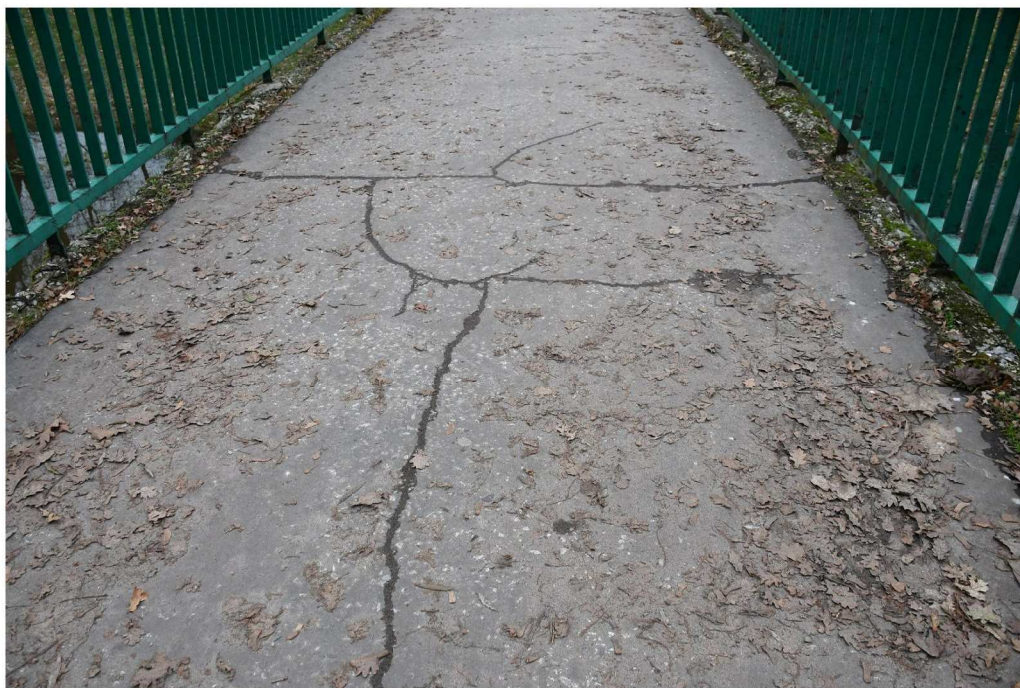
Fot. 7 Nawierzchnia chodnika na kładce

Nawierzchnia chodnika na kładce jest w stanie **niepokojącym**. Występują liczne pęknięcia oraz porost traw na styku z belką gzymsową (Fot. 7, 8). Brak natomiast ubytków czy nierówności zagrażających bezpieczeństwu pieszych. Ubytki w miejscach szczelin dylatacyjnych zostały wypełnione nawierzchnią (Fot. 8), jednak nawierzchnia nie posiada zdolności kompensacji odkształceń termicznych przęsła, stąd w niedługim czasie ulegnie w tym miejscu ponownemu zniszczeniu.

*Pęknięcia podłużne i poprzeczne w nawierzchni chodnika.
Porost roślinności na krawędziach nawierzchni.*

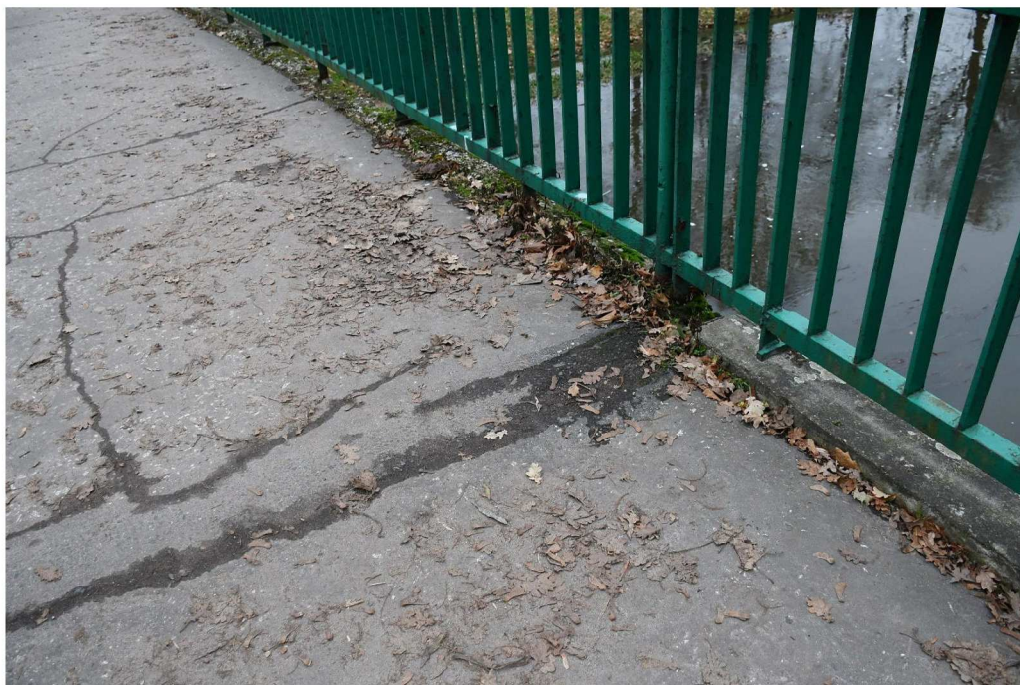
Fot. 8 Nawierzchnia chodnika na kładce

*Wymieniono zniszczone fragmenty nawierzchni nad dylatacjami.
Uszkodzenia będą stale się powtarzać*

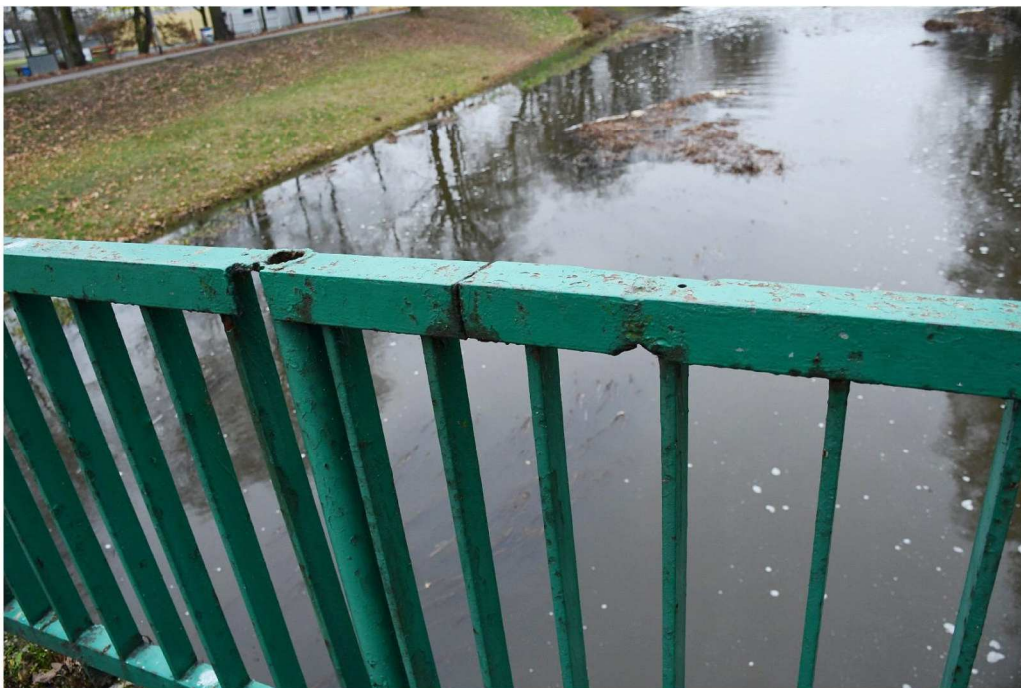
Fot. 9 Balustrada na obiekcie

Balustrady na obiekcie są w stanie **niepokojącym**. Spod powłok malarskich na całej balustradzie widoczne są ogniska korozji - zabezpieczenie antykorozyjne nadaje się

do renowacji (Fot. 9, 10). Zaobserwowano lokalne ubytki - zadziory w stalowym pochwyicie balustrady (Fot. 9).

*Powierzchniowa korozja balustrady.
Lokalne ubytki materiału pochwyty balustrady.*

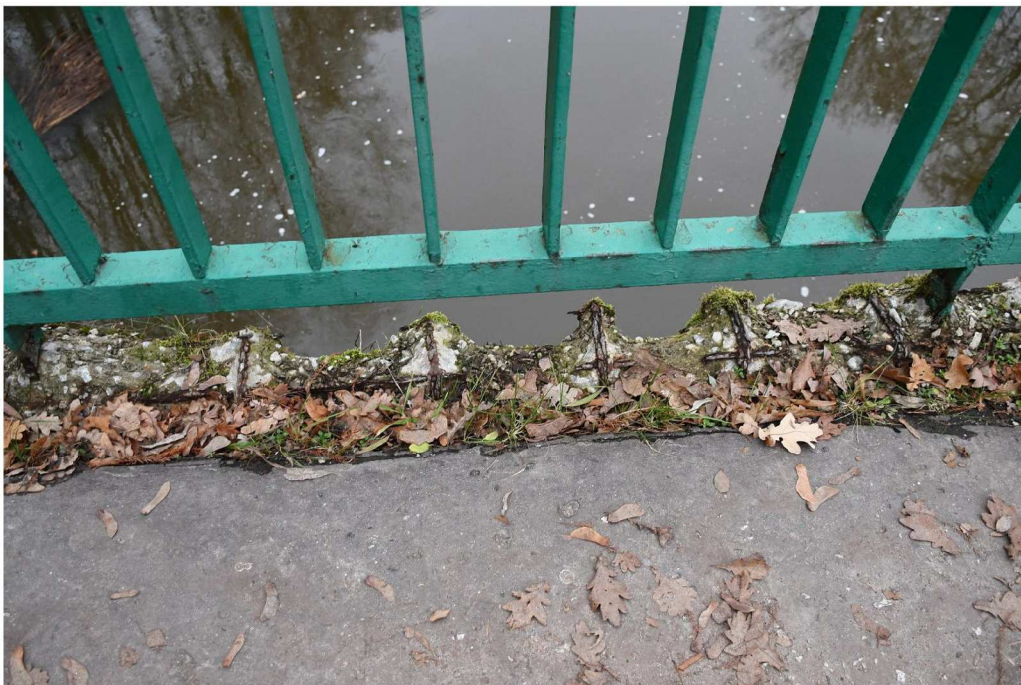
Fot. 10 Balustrada na obiekcie, belka podporęczowa

*Powierzchniowa korozja balustrady.
Bardzo duże ubytki betonu belki podporęczowej, odsłonięte resztki silnie skorodowanego zbrojenia.*

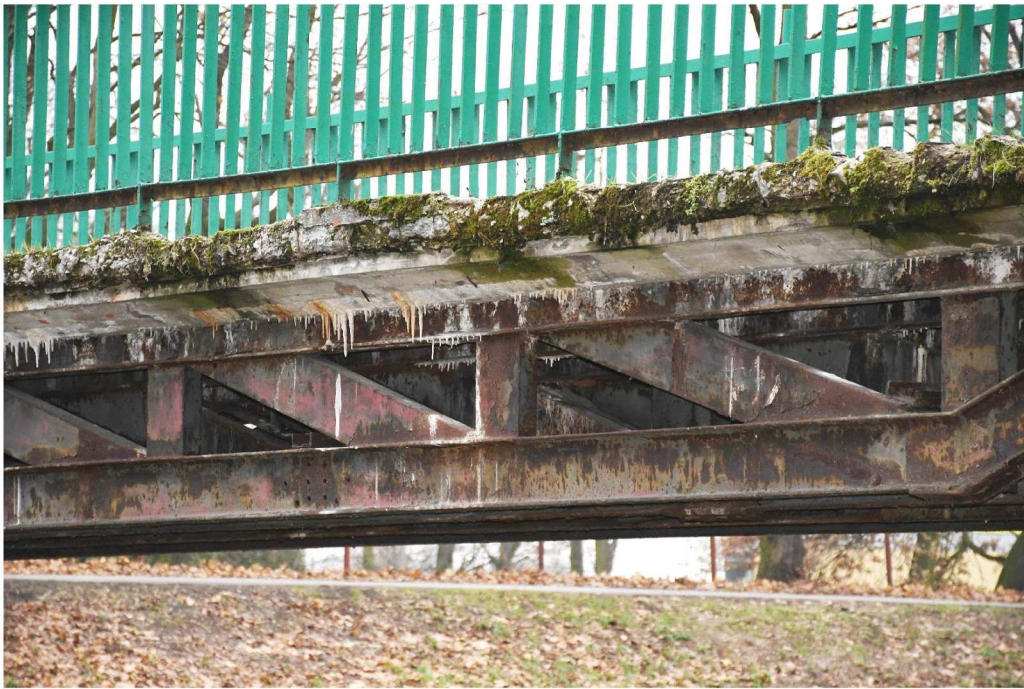
Fot. 11 Belka gzymsowa

Belki gzymsowe są w stanie **przedawaryjnym**. Na znacznej długości kładki belki gzymsowe nie posiadają większych uszkodzeń, jednak w przęśle środkowym od strony północnej belka gzymsowa jest całkowicie zniszczona - na całej długości przęsła (Fot. 10, 11). Zniszczone belki gzymsowe spowodowały silną korozję ługującą betonu płyty pomostowej oraz zwiększoną korozję dźwigara stalowego kratownicowego. **Belki gzymsowe wymagają pilnej naprawy.**

Bardzo duże i rozległe ubytki betonu belki gzymsowej występujące w przęśle środkowym od strony północnej. Zniszczona belka gzymsowa prowadzi do degradacji wspornika płyty pomostowej i skrajnego dźwigara stalowego kładki. Wymagana pilna naprawa.

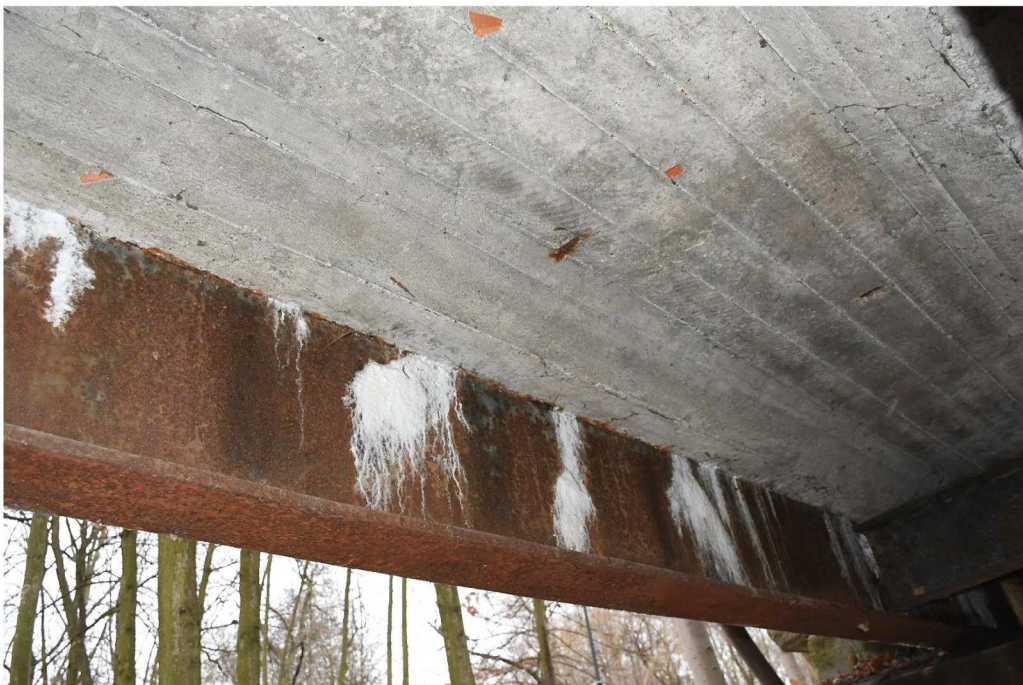
Fot. 12 Dźwigary główne, płyta pomostowa - przęsło skrajne

***Liczne nacieki wapienne spowodowane korozją ługującą beton na spodzie płyty pomostowej wskazujące na przecieki izolacji pomostu.
Powierzchniowa korozja stalowych dźwigarów głównych w przęsłach skrajnych.***

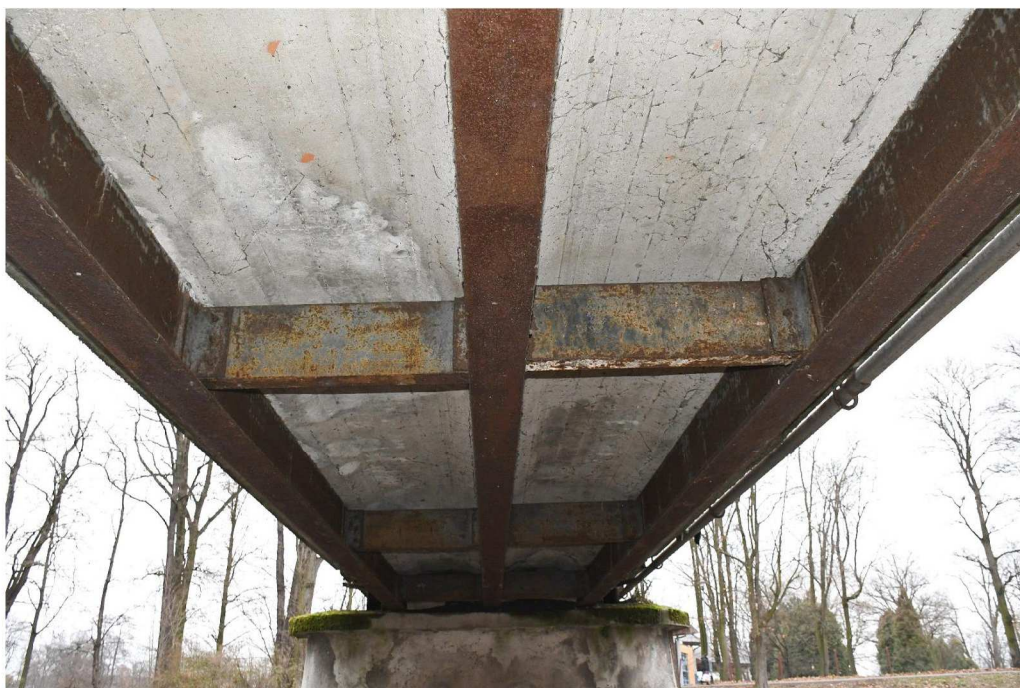
Fot. 13 Dźwigary główne, płyta pomostowa - przęsło skrajne

Na całej długości obiektu dźwigary główne nie posiadają już powłok malarskich, a odsłonięta stal koroduje (Fot. 13, 14). Na chwilę obecną korozja jest w większości powierzchniowa - brak wżerów i znaczących złuszczeń poceniających materiał konstrukcyjny, stąd jest to ostatni moment dla wykonania remontu zabezpieczeń antykorozyjnych. Największe zniszczenia korozyjne występują w przęśle środkowym z powodu zniszczonej belki gzymsowej od strony północnej, po której woda opadowa w dużej ilości zacieka na dźwigary (Fot. 15, 16, 17). Za część przecieków pokazanych na fotografiach odpowiada również nieszczelna izolacja pomostu.

Na spodzie płyty obserwuje się bardzo intensywną korozję ługującą spowodowaną przeciekami izolacji pomostu i zaciekami ze zniszczonych belek gzymsowych w przeszle środkowym (Fot. 13, 14, 15, 17). Na chwilę obecną nie zaobserwowano ubytków betonu otuliny, lecz jeżeli nie zostaną powstrzymane przecieki ze zniszczonych belek gzymsowych oraz z nieszczelnej izolacji, otulina w najbliższych latach odpadnie.

*Dość silna powierzchniowa korozja stalowych dźwigarów głównych w przęsłach skrajnych.
Dźwigary nie są zabezpieczone powłokami malarskimi.
Widoczne nacieki na spodzie płyty spowodowane przeciekami izolacji pomostu.*

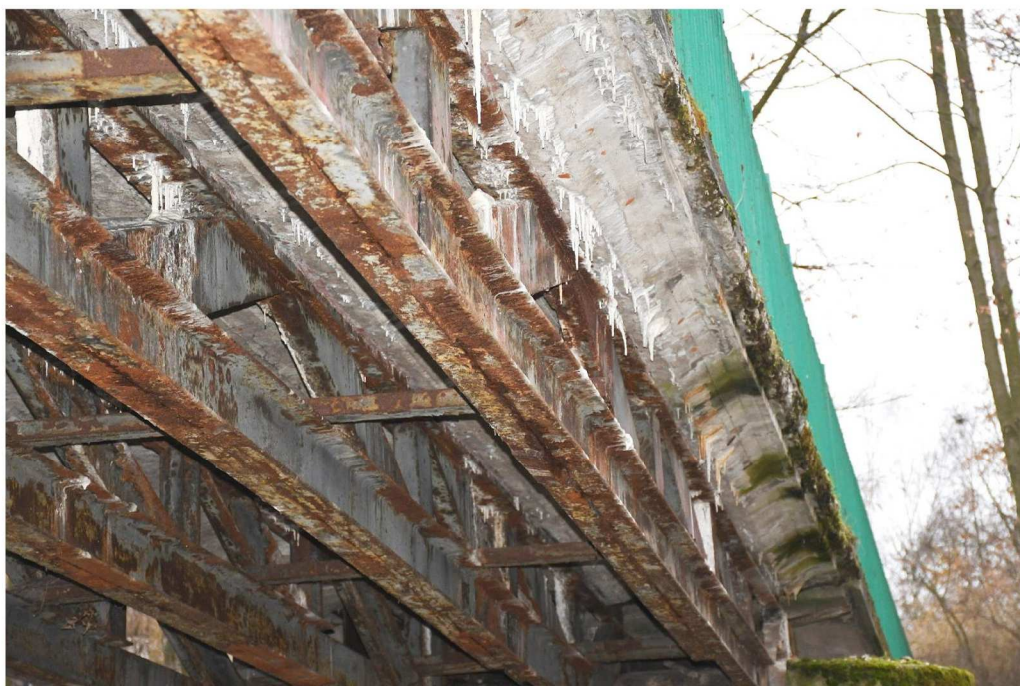
Fot. 14 Dźwigary główne - przęsło środkowe

*Stalowa konstrukcja kratownicowa jest powierzchniowo silnie skorodowana.
Przyczyną tego jest brak odnowy zabezpieczenia antykorozyjnego, zacieki ze zniszczonych belek
gzymsowych oraz przecieki izolacji pomostu.*

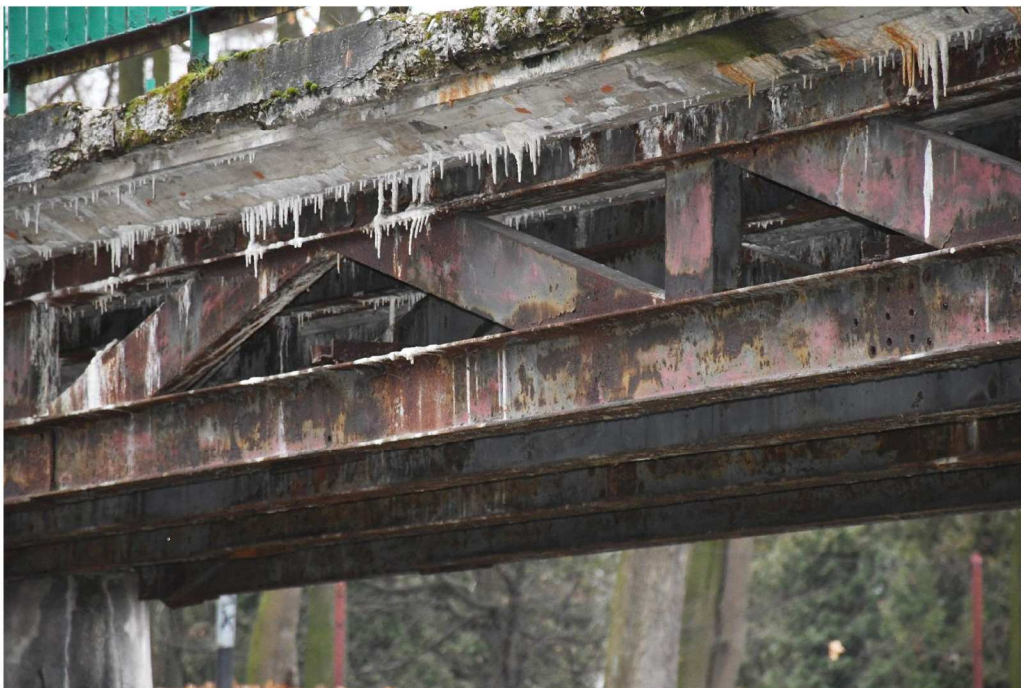
Fot. 15 Dźwigary główne, płyta pomostowa - przęsło środkowe

Liczne sople wapienne od korozji lugującej betonu spowodowane zaciekami ze zniszczonych belek gzymsowych oraz przeciekami izolacji pomostu.

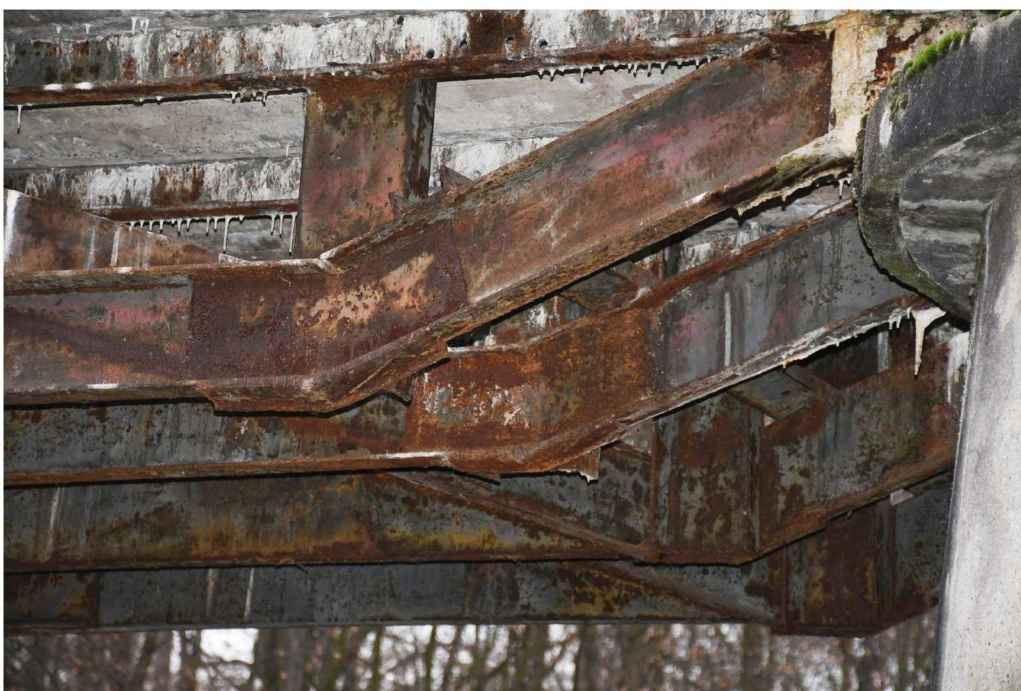
Fot. 16 Dźwigary główne - przęsło środkowe

Korozja dźwigara kratownicowego, miejscami o większym nasileniu, lecz nadal powierzchniowa. Nie doszło jeszcze do znaczących ubytków stali dźwigarów.

Konstrukcję stalową należy pilnie oczyścić i zabezpieczyć antykorozyjnie, w przeciwnym razie za kilka lat będzie nadawał się tylko do wymiany.

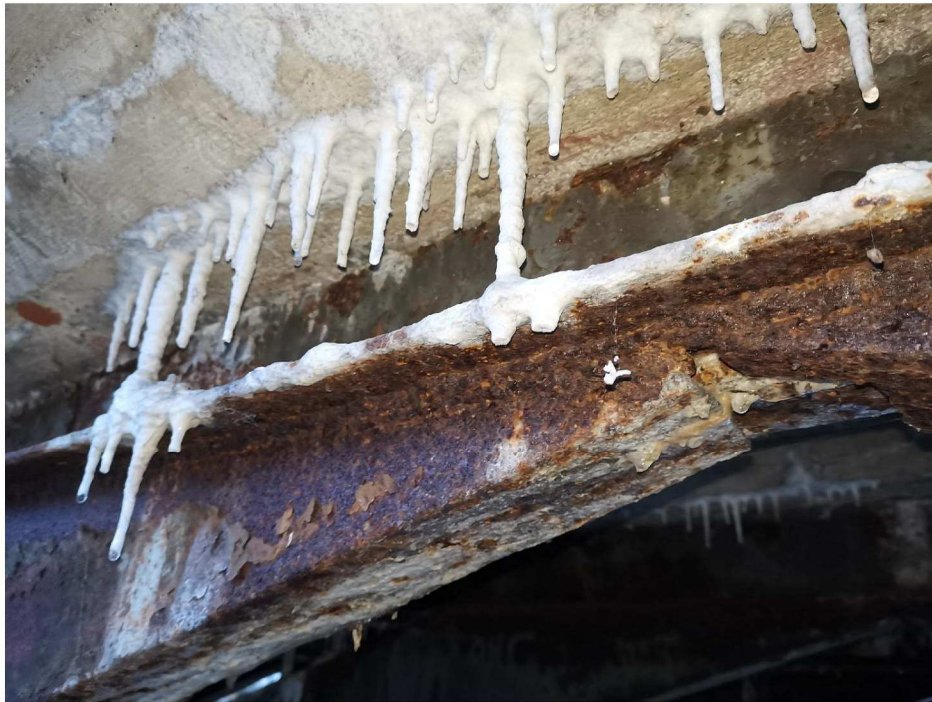
Fot. 17 Dźwigary główne - przęsło środkowe

Widoczna miejscowo silna korozja powierzchniowa dźwigara kratownicowego, występująca w strefie zacieków z belek gzymsowych i przecieków izolacji pomostu.

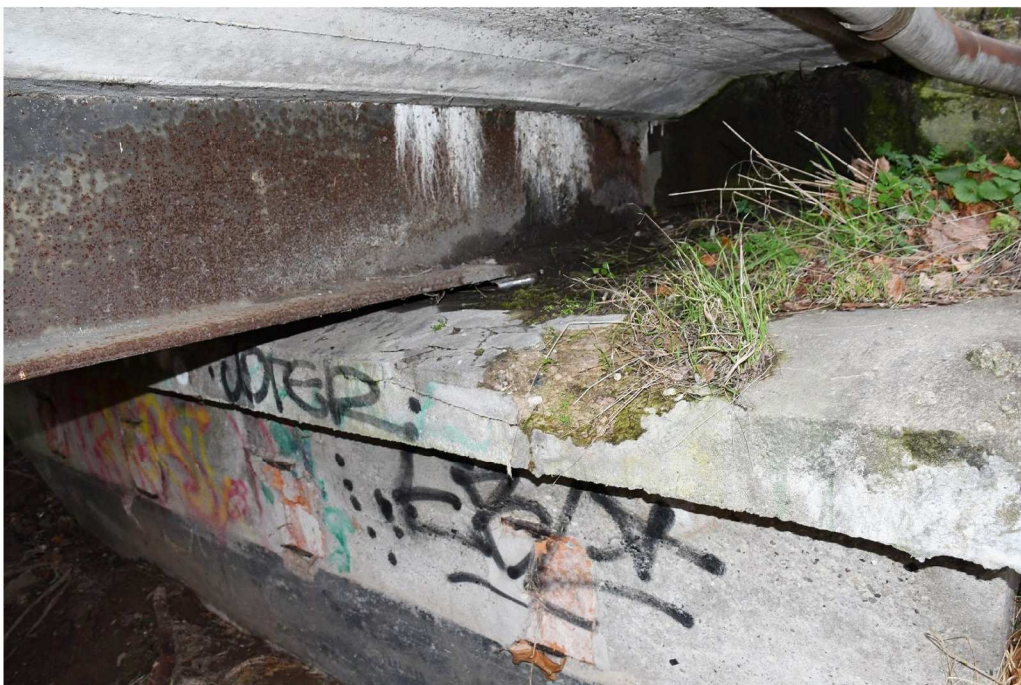
Fot. 18 Przyczółek kładki

Stan techniczny przyczółków oceniono na **niepokojący**. Na ławach podłożyskowych przyczółków występuje zanieczyszczenie ziemią i porost roślinności, a także niewielkie ubytki betonu (Fot. 18). Brak jest natomiast pęknięć i dużych ubytków, co wskazuje na poprawną pracę przyczółków.

Przyczółki bez większych uszkodzeń, z bujną wegetacją roślin na ławach podłożyskowych.

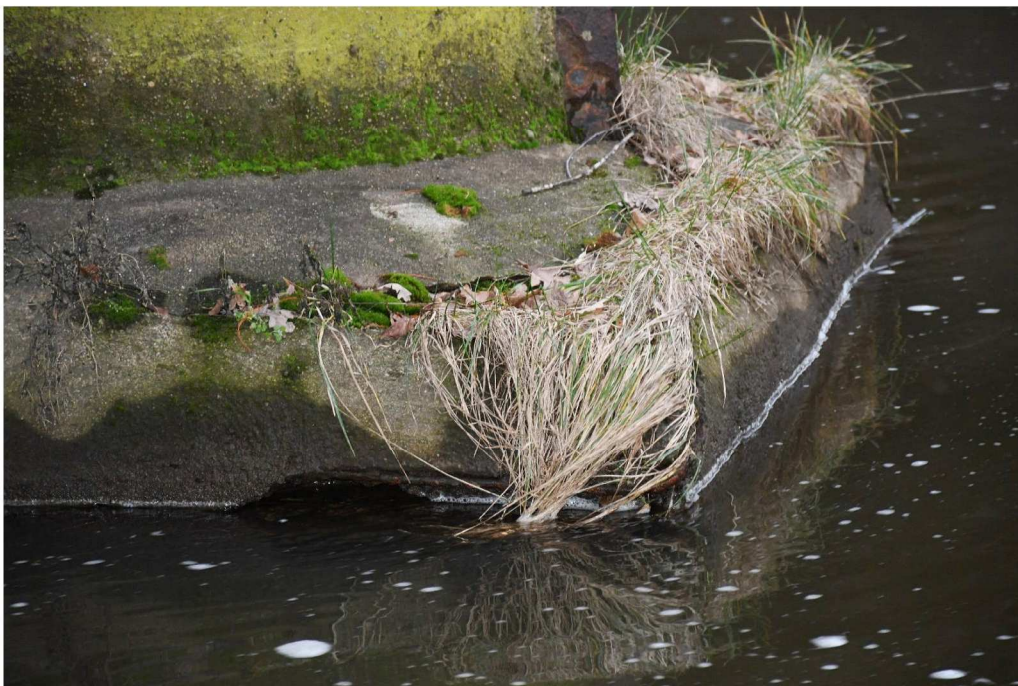
Fot. 19 Filar kładki

Filary mostu są w stanie **niedostatecznym**. Na ławie fundamentowej obserwuje się duże i głębokie ubytki betonu (Fot. 19). Na fotografiach uzyskanych od Zarządcy obiektu widać, że przy niższych stanach wód ukazują się bardzo rozległe ubytki, które obecnie są niewidoczne. W pęknięciach i ubytkach na ławie fundamentowej filarów rosną trawy (Fot. 19). Trawy rosną też na oczepie filara (ławie podłożyskowej) (Fot. 21). W wielu miejscach na filarach rosną też mchy (Fot. 19, 21). Na korpusach filarów nie występują duże uszkodzenia - drobne ubytki w miejscu wystających elementów stalowych (Fot. 20).

Ubytki betonu ław fundamentowych filarów. Na ławach występują rozległe i głębokie ubytki, które obecnie nie są widoczne z powodu wysokiego stanu wody w kanale. Porost roślinności i mchów na powierzchni ław fundamentowych przyspiesza ich degradację związaną z korozją biologiczną betonu. Roślinność z podpór należy usunąć.

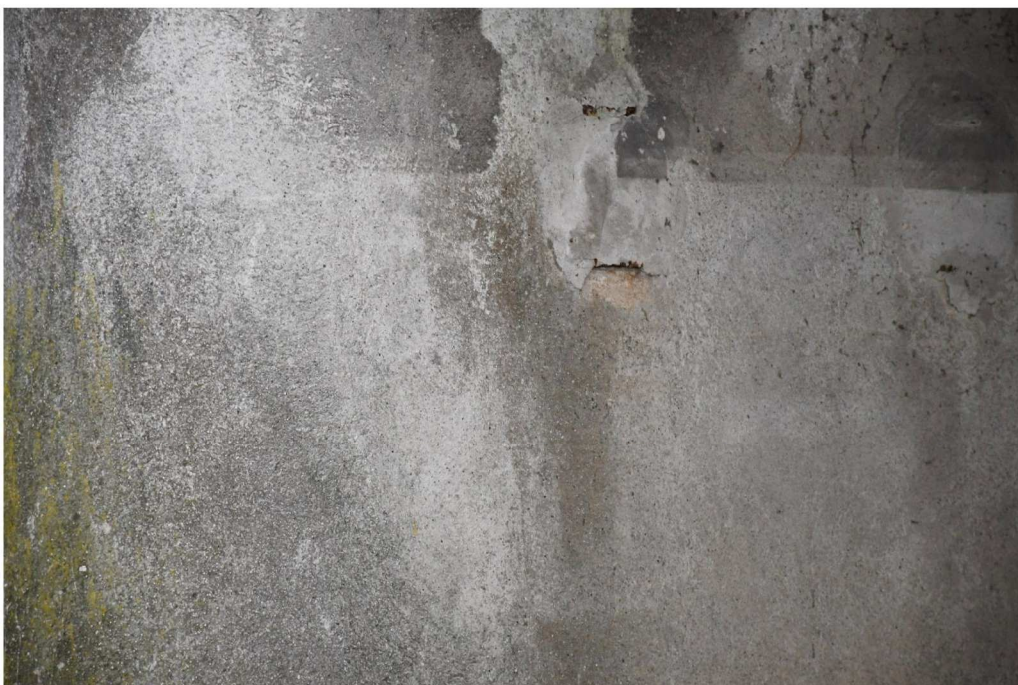
Fot. 20 Filar kładki

Nieznaczne ubytki betonu na korpusach filarów w miejscach gdzie wystają z nich elementy stalowe niewiadomego pochodzenia. Podobne uszkodzenia obserwuje się też na przyczółkach kładki.

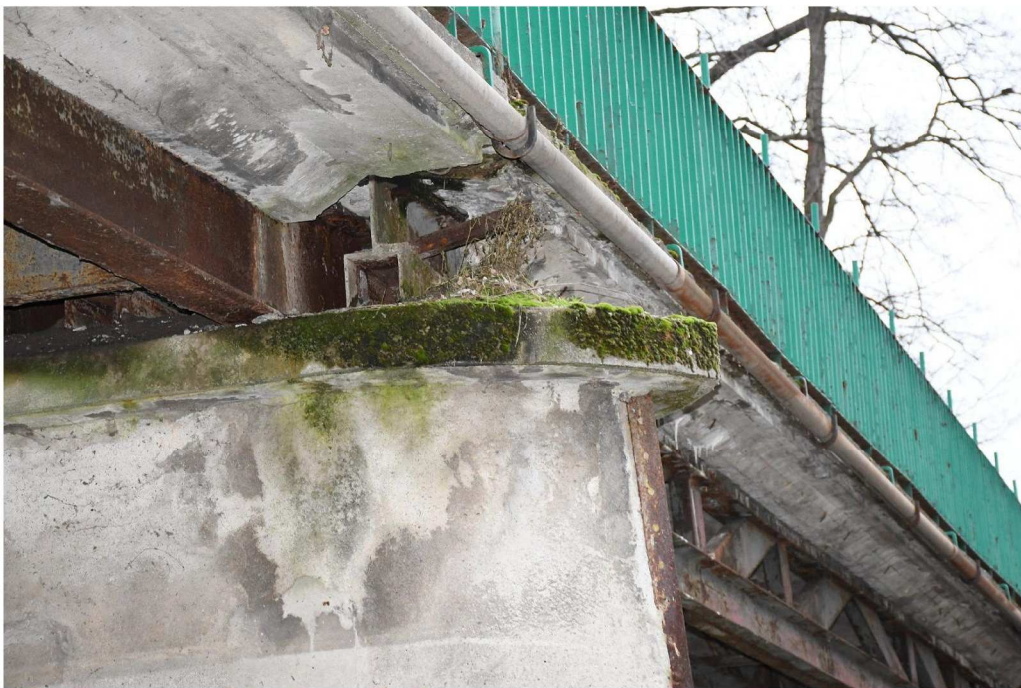
Fot. 21 Filar kładki

Porost mchów i traw na oczepach filarów.

Roślinność tą należy usunąć, gdyż powoduje degradację podpór w wyniku korozji biologicznej betonu, dodatkowo roślinność utrzymuje wilgoć.

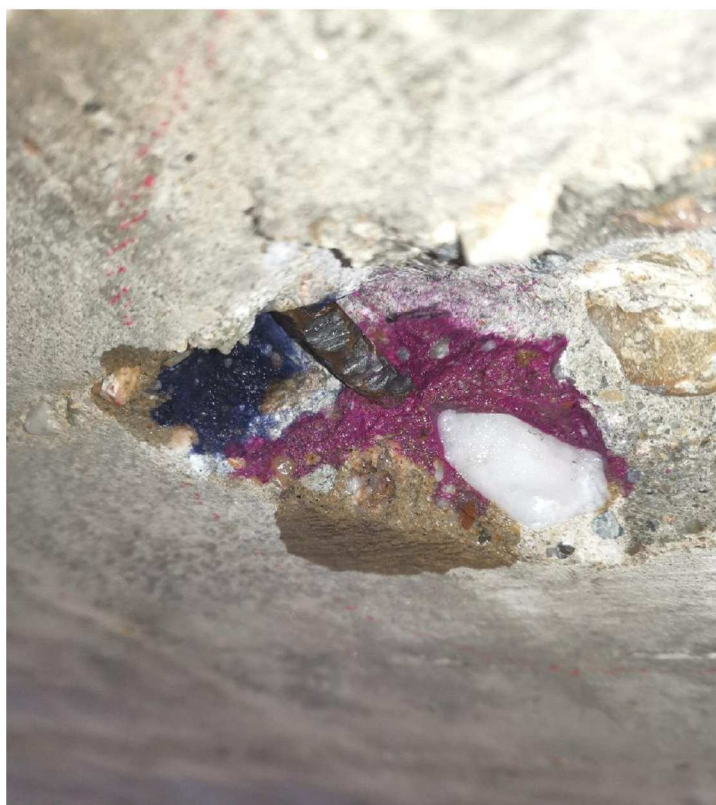
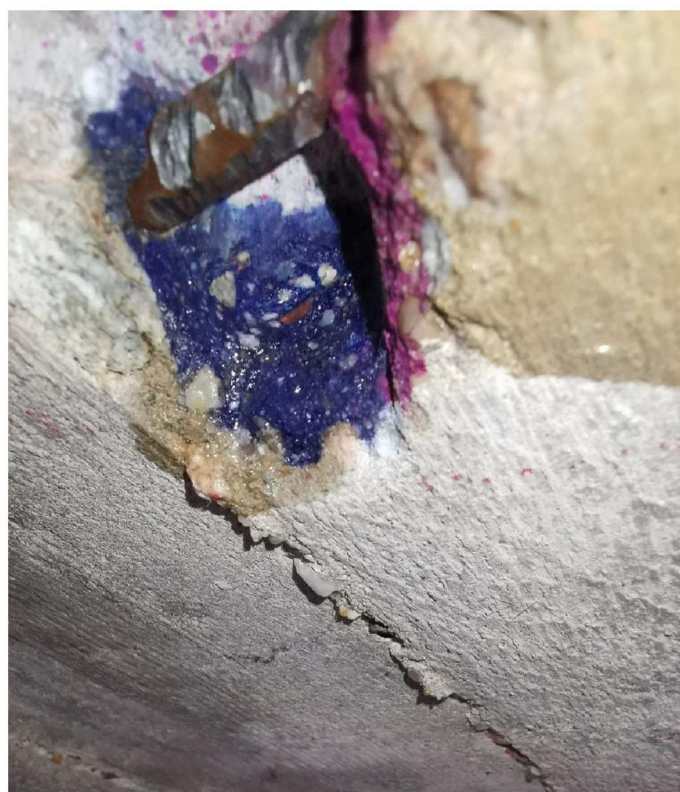
Badania wykazały, że fenoloftaleina zaczęła lekko zmieniać barwę już od przypowierzchniowej warstwy betonu, na głębokości osadzenia prętów zbrojenia jest już natomiast intensywnie malinowo-czerwona, co wskazuje na wysokie pH betonu >10 .

Powyższe wskazuje, że beton nie uległ karbonatyzacji, nawet w strefie przypowierzchniowej posiada dość wysokie pH. Pręty są właściwie chronione antykorozyjnie. Potwierdzeniem tego faktu jest to, że na obszarach nie zalewanych przez wody z przeciekającej izolacji pomostu oraz ze zniszczonych belek gzymsowych na krawędziach kładki - nie występują uszkodzenia betonu - zarysowania, pęknięcia, odspojenia otuliny spowodowane korozją zbrojenia.

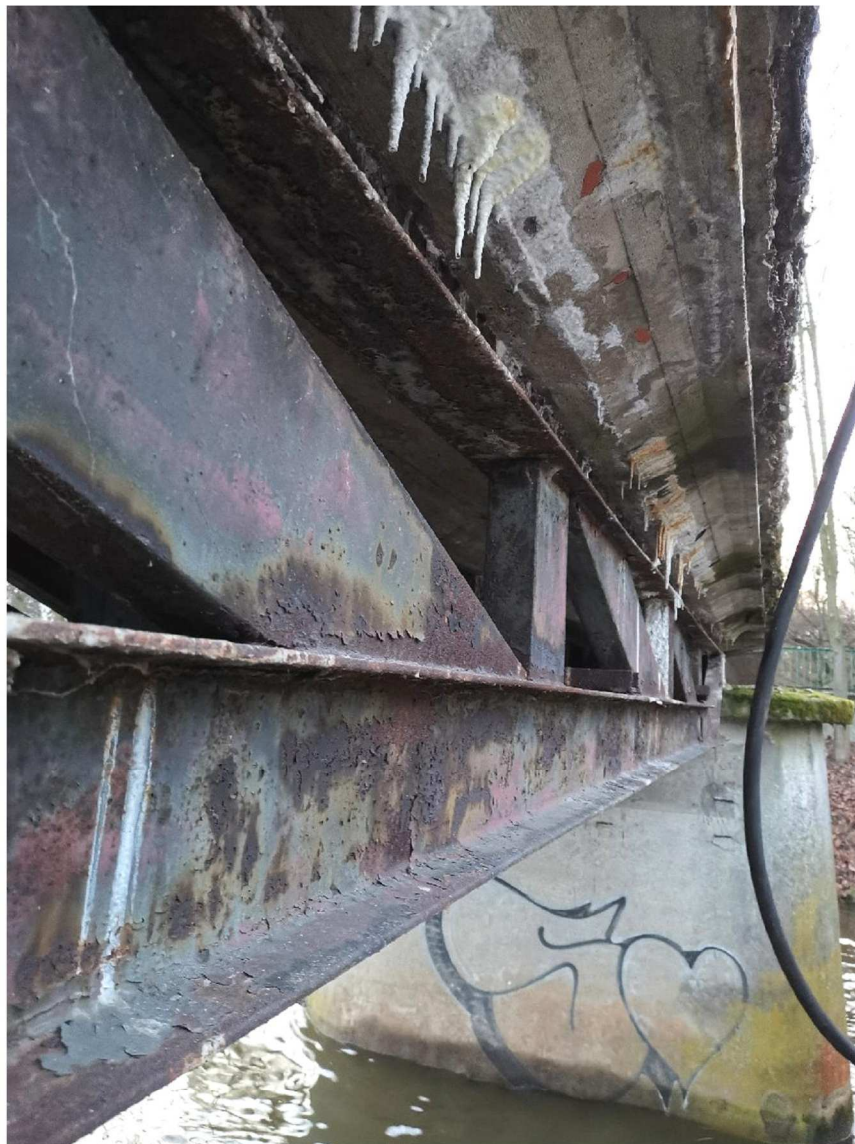
Stan dźwigara w miejscach o nieznacznej korozji powierzchniowej, widoczne resztki powłok malarskich.

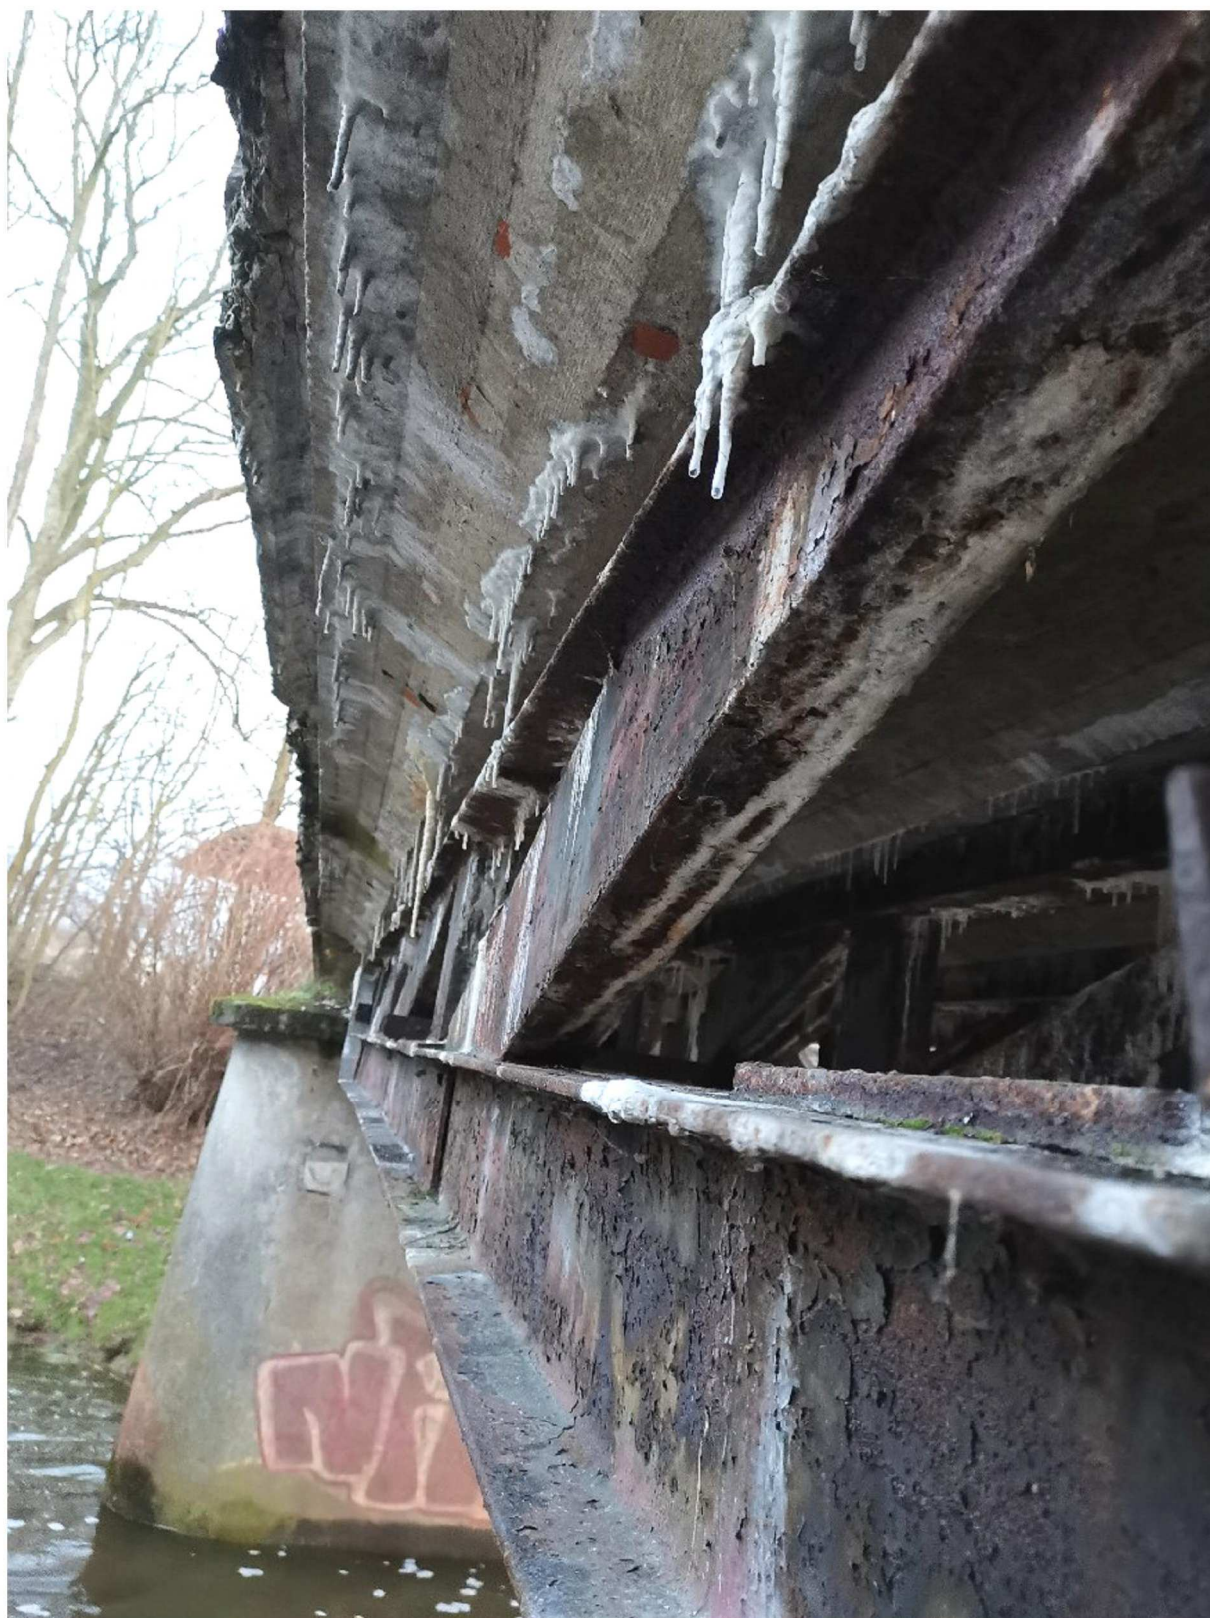
Pas dolny kratownicy w miejscach silniejszej korozji - przed oczyszczeniem z produktów korozji

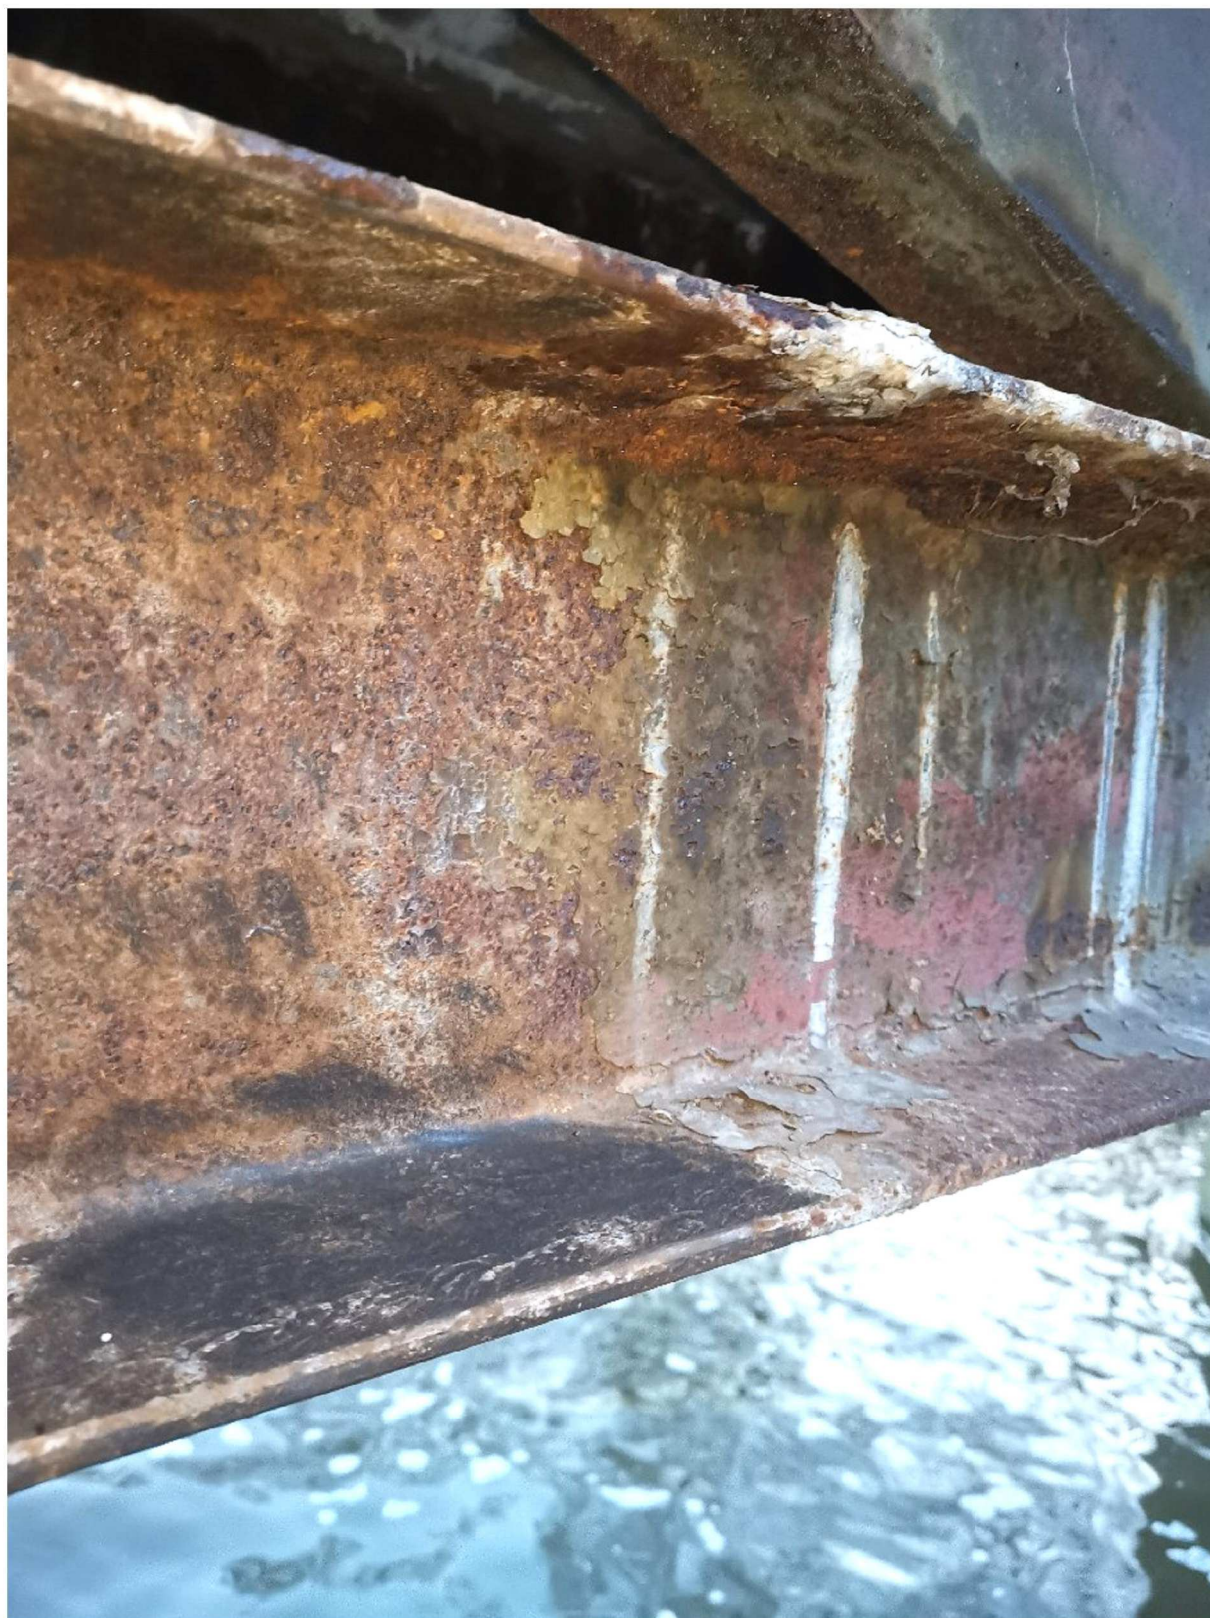
Pas dolny kratownicy po oczyszczeniu z produktów korozji

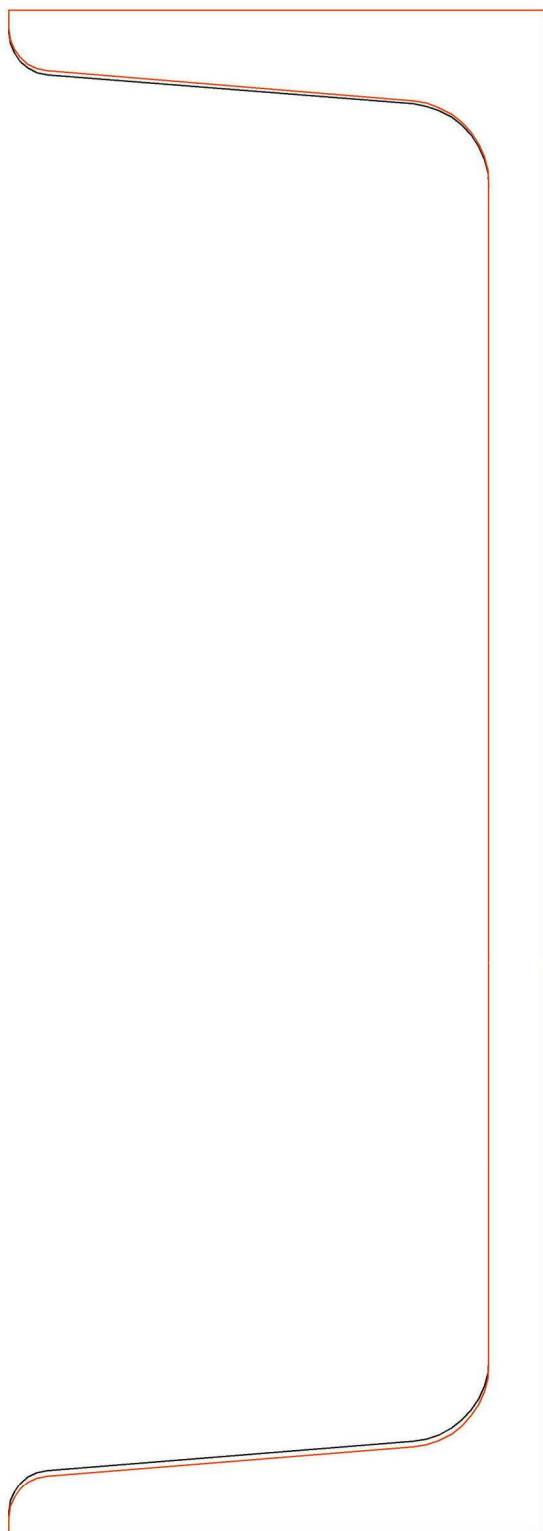
Kształtownik pasa dolnego uszkodzonego korozyjnie (na czerwono) na tle kształtownika bez uszkodzeń korozyjnych:

Na chwilę obecną uszkodzenia korozyjne nie są bardzo znaczące, co pokazuje powyższy rysunek techniczny, jednak występują. Ubytek przekroju kształownika stanowi 2,5%, natomiast zmniejszenie sztywności kształownika jest na poziomie 3,3%.
