1.2. Cel badań: Ustalenie warunków gruntowo – wodnych, parametrów geotechnicznych gruntów oraz ocena przydatności podłoża gruntowego i środowiska wodnego dla potrzeb projektowanej Inwestycji.

1.4. Rodzaj Inwestycji: Projekt przewiduje remont ul. Łódzkiej w Kaliszu.

5. CHARAKTERYSTYKA KONSTRUKCJI NAWIERZCHNI DROGOWEJ.

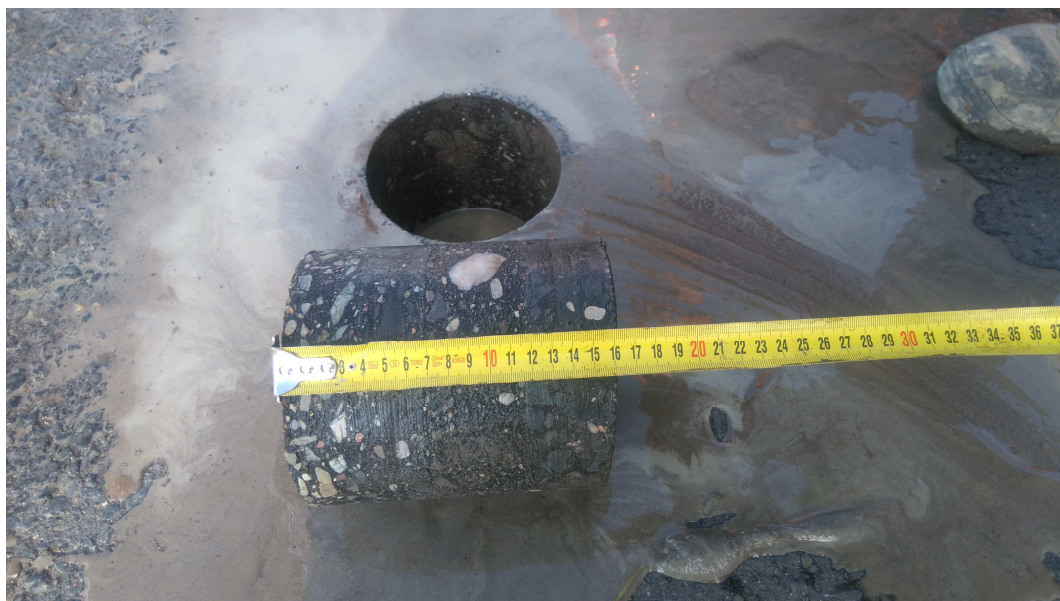
Punkt badawczy nr 1 znajdował się w km 0+80 strona lewa.

Warstwy konstrukcyjne nawierzchni tworzyła: warstwa asfaltu o grubości 18,0 cm ułożona na kostce granitowej (zbyt duże nierówności w ułożeniu kostki nie pozwoliły na kontynuowanie przewiertu). Profil konstrukcji przedstawiono poniżej w formie zdjęcia rdzenia z przewiertu.

Zdjęcie 1. Profil konstrukcji nawierzchni w punkcie badawczym nr 1.

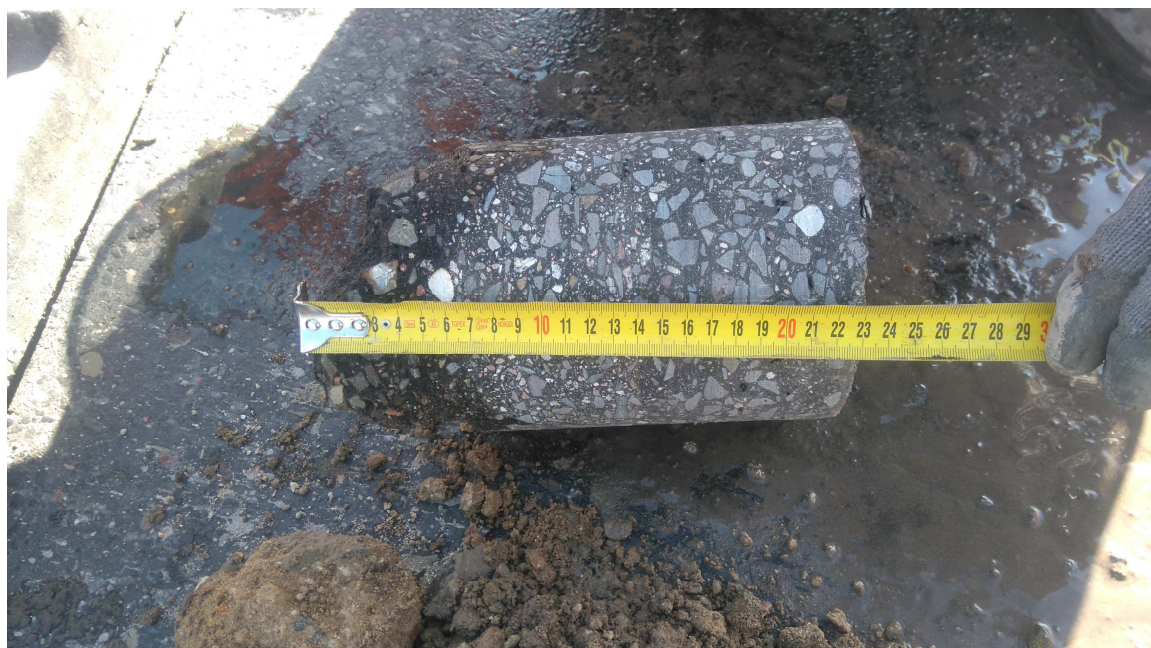
Punkt badawczy nr 2 znajdował się w km 0+150 strona prawa.

Warstwy konstrukcyjne nawierzchni tworzyła: warstwa asfaltu o grubości 23 cm ułożona na warstwie tłucznia o grubości 7,0cm. Poniżej występują nasypy niebudowlane złożone z piasków drobnych, piasków gliniastych, gliny piaszczystej i kamieni o miąższości 1,3m , podścielone przez piaski drobne ze żwirem w stanie średniozagęszczonym. Profil konstrukcji przedstawiono poniżej w formie zdjęcia rdzenia z przewiertu.

Zdjęcie 2. Profil konstrukcji nawierzchni w punkcie badawczym nr 2.

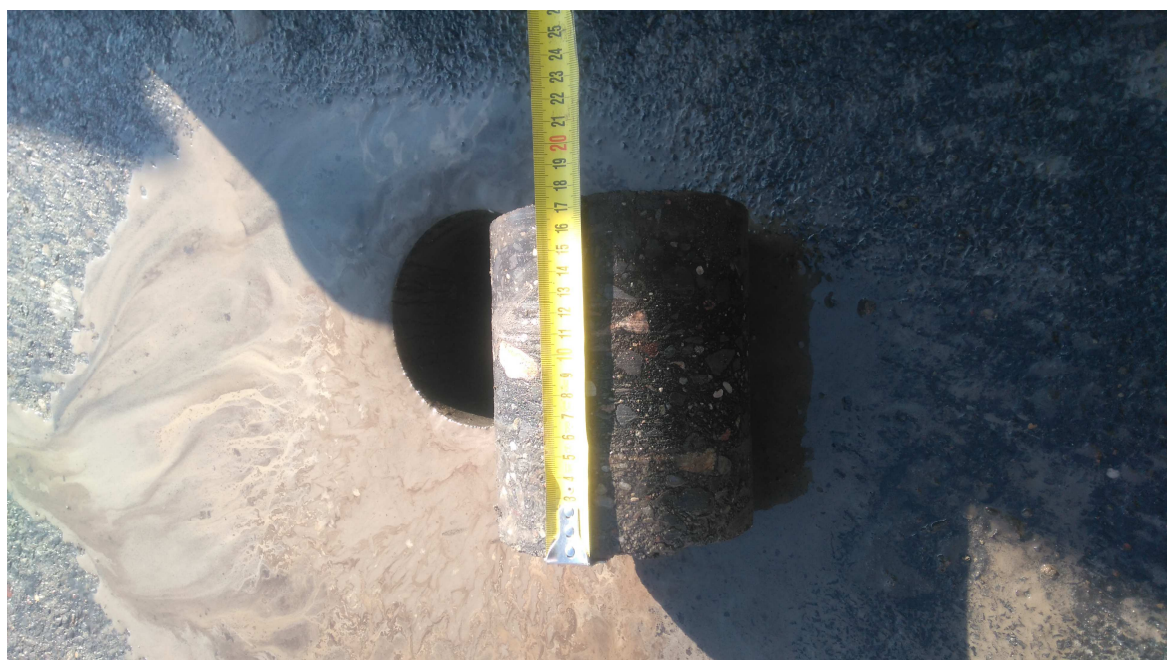
Punkt badawczy nr 3 znajdował się w km 0+270 strona prawa.

Warstwy konstrukcyjne nawierzchni tworzyła: warstwa asfaltu o grubości 17,0 cm ułożona na kostce granitowej (zbyt duże nierówności w ułożeniu kostki nie pozwoliły na kontynuowanie przewiertu). Profil konstrukcji przedstawiono poniżej w formie zdjęcia rdzenia z przewiertu.

Zdjęcie 3. Profil konstrukcji nawierzchni w punkcie badawczym nr 3.

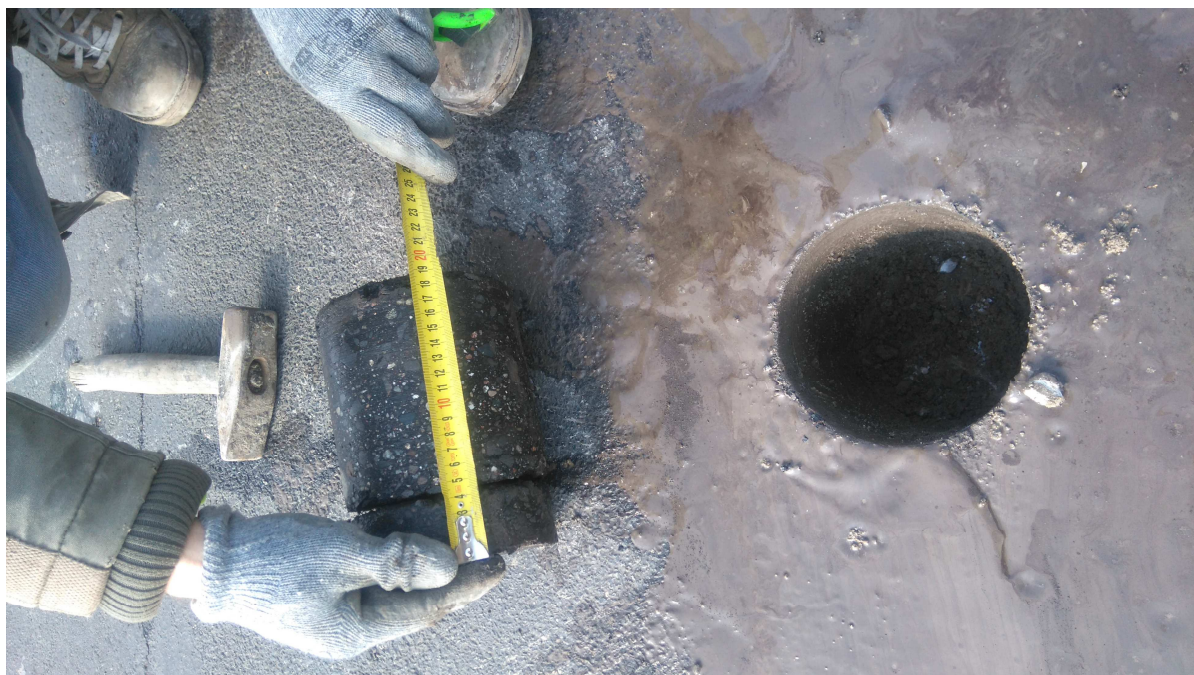
Punkt badawczy nr 4 znajdował się w km 0+270 strona lewa.

Warstwy konstrukcyjne nawierzchni tworzyła: warstwa asfaltu o grubości 19,0 cm ułożona na kostce granitowej (zbyt duże nierówności w ułożeniu kostki nie pozwoliły na kontynuowanie przewiertu). Profil konstrukcji przedstawiono poniżej w formie zdjęcia rdzenia z przewiertu.

Zdjęcie 4. Profil konstrukcji nawierzchni w punkcie badawczym nr 4

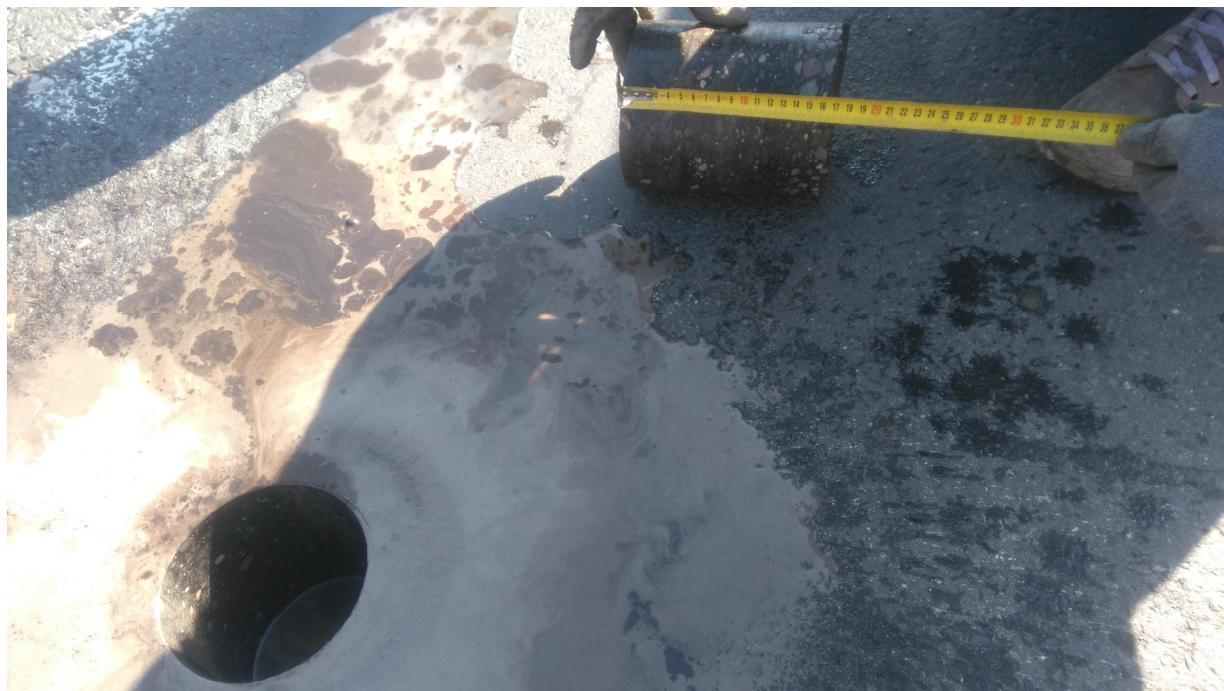
Punkt badawczy nr 5 znajdował się w km 0+400 strona prawa.

Warstwy konstrukcyjne nawierzchni tworzyła: warstwa asfaltu o grubości 17,0 cm ułożona na kostce granitowej (zbyt duże nierówności w ułożeniu kostki nie pozwoliły na kontynuowanie przewiertu). Profil konstrukcji przedstawiono poniżej w formie zdjęcia rdzenia z przewiertu.

Zdjęcie 5. Profil konstrukcji nawierzchni w punkcie badawczym nr 5

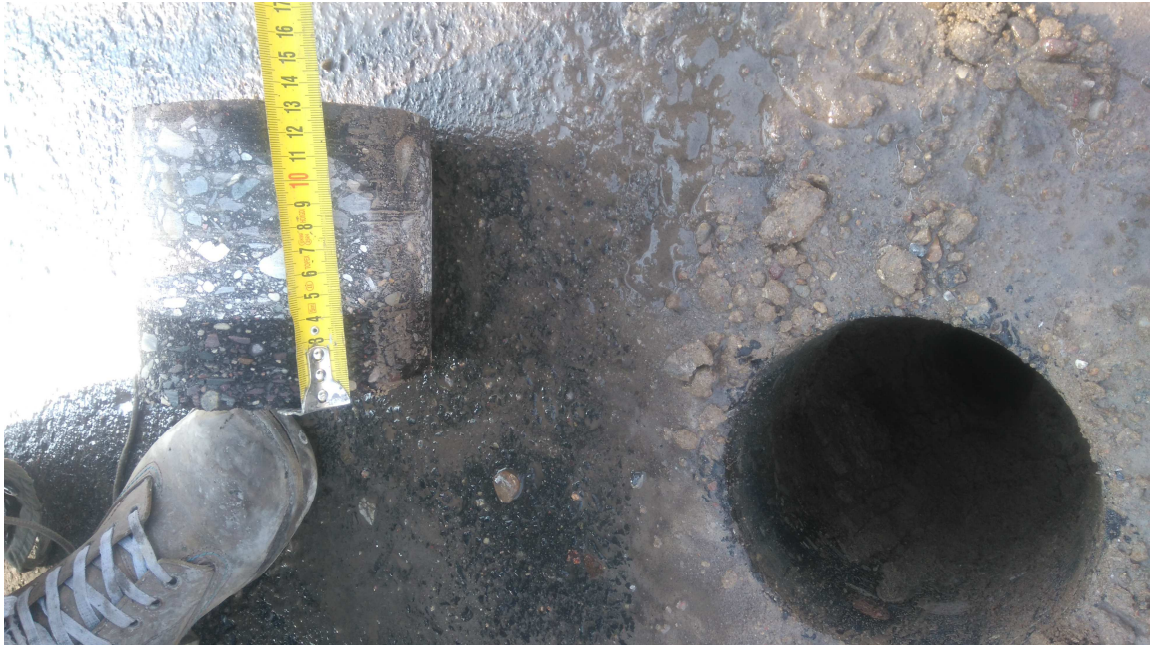
Punkt badawczy nr 7 znajdował się w km 0+570 strona prawa.

Warstwy konstrukcyjne nawierzchni tworzyła: warstwa asfaltu o grubości 13 cm ułożona na warstwie tłucznia o grubości 15,0cm. Poniżej występują nasypy budowlane złożone z piasków drobnych ze żwirem w stanie średniozagęszczonym. Profil konstrukcji przedstawiono poniżej w formie zdjęcia rdzenia z przewiertu.

Zdjęcie 7. Profil konstrukcji nawierzchni w punkcie badawczym nr 7
