Przedmiotem opracowania jest obiekt mostowy w ciągu ul. Chopina nad rzeką Prosną w Kaliszu w tym ocena stanu jego konstrukcji nośnej.

Celem opracowania jest wykonanie **oceny konstrukcji nośnej wraz z niezbędnym zakresem robót mających na celu dalszą bezpieczną eksploatację** przedmiotowego obiektu.

Zakres opracowania obejmuje wykonanie ekspertyzy mostu w ciągu ul. Chopina, a w szczególności przegląd mostu, ocenę jego stanu technicznego oraz podanie warunków dalszej eksploatacji.

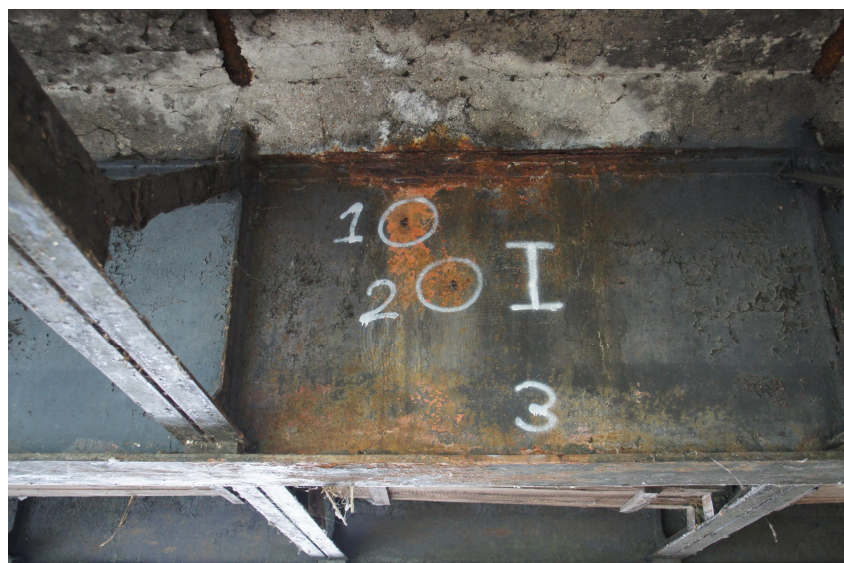
Rys. 26 Seria pomiarów I – środek oraz dolny pas dźwigara nr 2 w prześle nr 2

Do przeprowadzenia badań wytypowano trzy belki w prześle drugim przedmiotowego obiektu. Badania przeprowadzono dla trzech miejsc, każdej z wytypowanej belki. Punkty pomiarowe obejmowały środek dźwigara w części górnej oraz w środku wysokości, a także pas dolny belki. Poniżej zamieszczono dokumentację fotograficzną miejsc przeprowadzonych badań (rys. 26 - 28).
